# Master de spécialisation inter-universitaire en **Conservation** et **Restauration** du **Patrimoine** culturel immobilier

**TITRE :** Étude archéologique du bâti appliquée à un ensemble urbain  
sis à Bruxelles (122, rue de Flandre) - Partie 1

TFE réalisé pour l'obtention du Master de spécialisation inter-universitaire  
en conservation et restauration du patrimoine culturel immobilier  
par

Année académique : 2023-2024

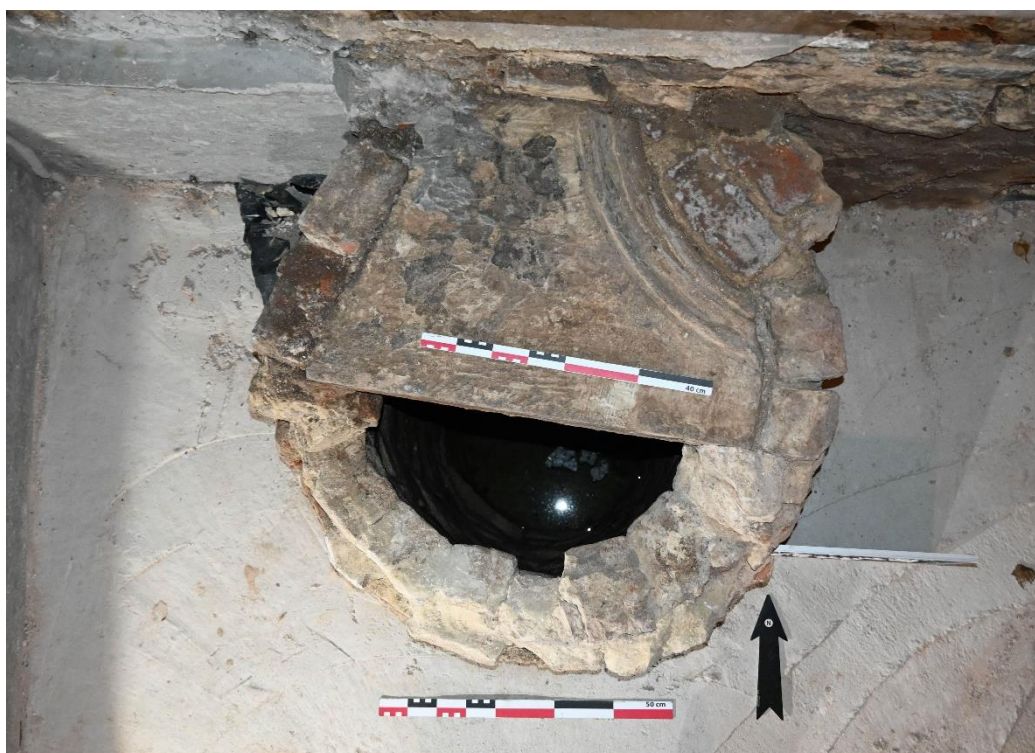
Il est important de noter que suite aux récents travaux un rempiètement a été réalisé sur une hauteur allant de 50 à 70 cm selon les endroits. Le décaissement du secteur -1.1 a notamment fait apparaître un puits de forme ronde, réalisé en briques de petits formats (18,5 / 20 x ? x 5 cm) et partiellement recouvert par un élément lithique mouluré (modénature circulaire) qui pourrait être interprété comme le vestige d'un piédroit de cheminée (fig. 38).

Fig. 38 Vue du puits partiellement recouvert d'un élément lithique mouluré, EA S-1.1 MN,  
© Urban.brussels - ULB

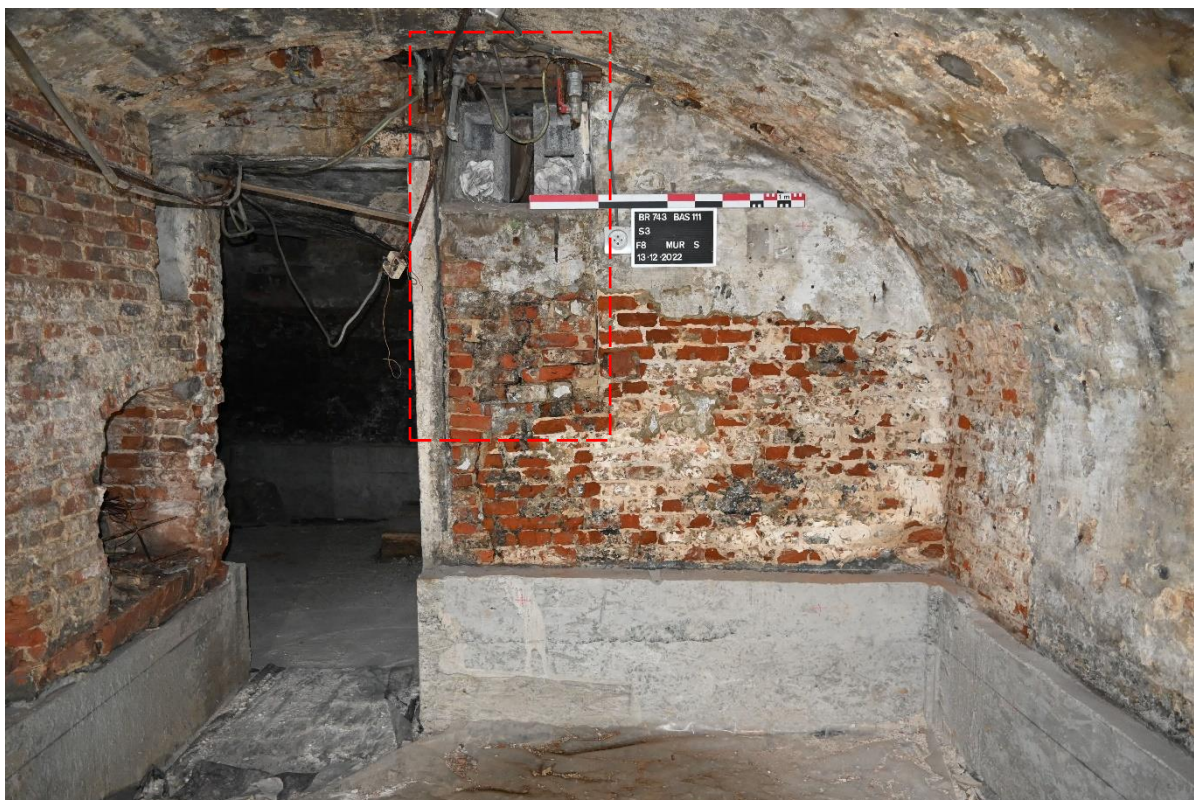
Fig. 41. Vue générale du mur sud dont la voûte est liaisonnée avec la maçonnerie ouest et avec trace d'un accès rebouché (encadré), EA S-1.4 MN, © Urban.brussels - ULB

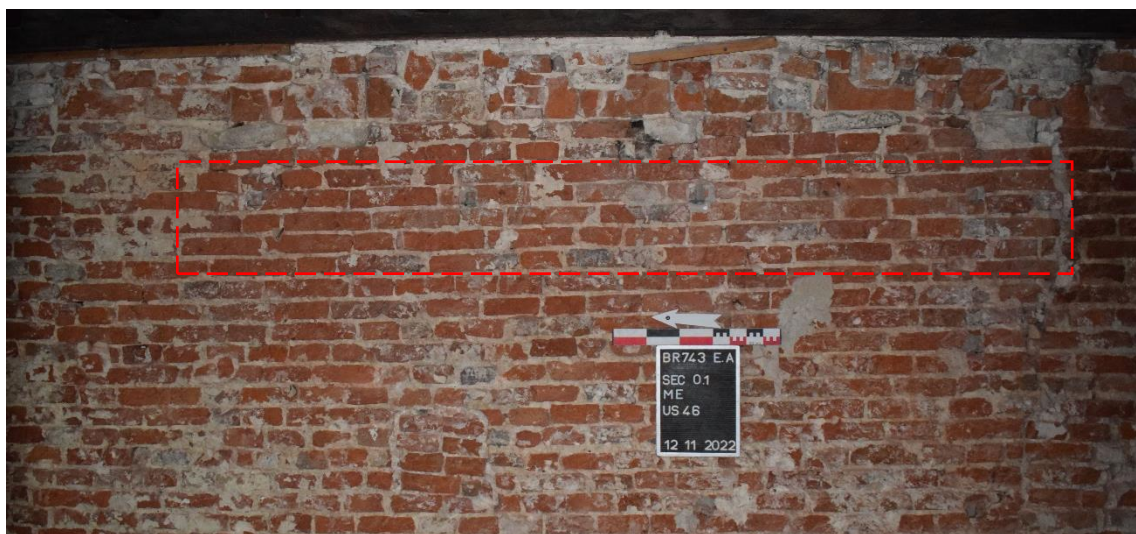
Fig. 44. Détail de l'appareillage « norvégien » de l'US 46 (encadrée en rouge) comprise dans l'US 48, EA S0.1 ME, cliché de F. Van Boxem

L'**US 48** présente un appareillage particulier dans une zone située à 19,52 m d'altitude et à environ 70 ~ 90 cm du pilier lithique de la façade (**US 43**). Cette zone occupe une hauteur de quatre lits de briques dans laquelle les briques sont montées avec un appareillage de type « norvégien » ou chaîné<sup>122</sup> (**US 46**) alternant pour chaque lit : deux panneresses et une boutisse (fig. 44). L'**US 46** pourrait résulter d'une étape dans la phase de construction de l'ensemble du mur (**US 48** et **46**). En effet, il n'y a pas de rupture observable dans la matrice ou le mortier de pose de cette partie.

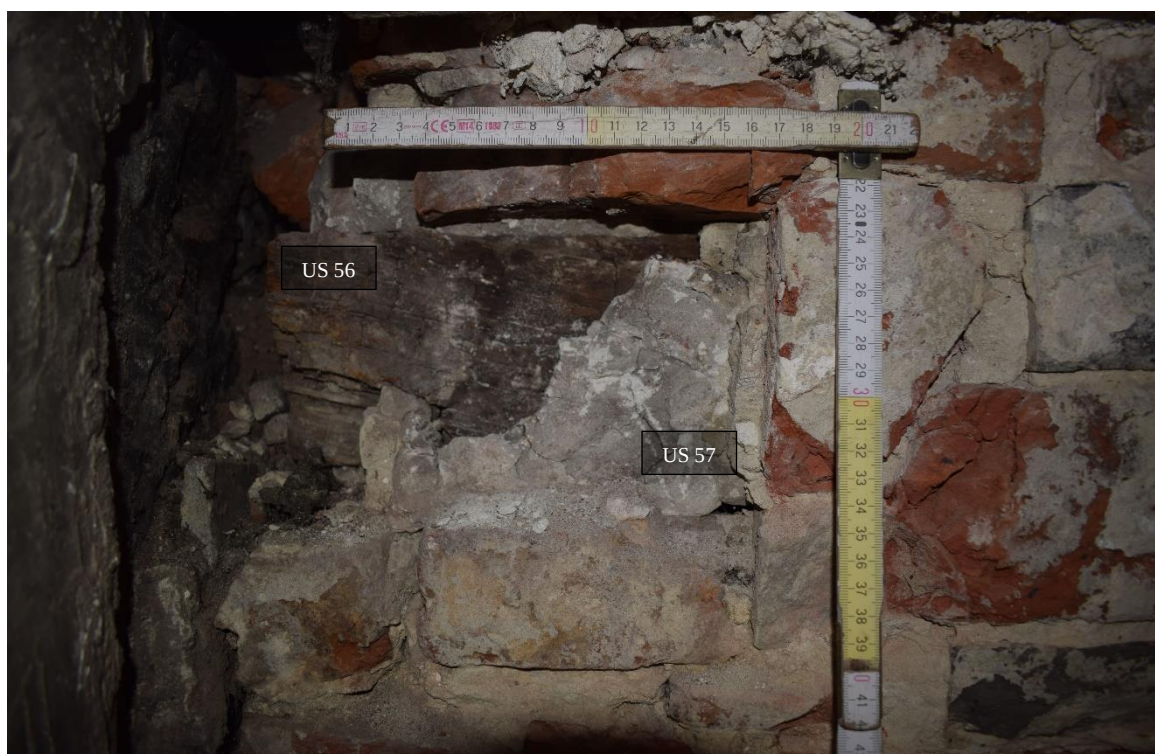
Un sondage réalisé le 30 juin 2023 a permis de dégager une partie du mortier recouvrant l'US 56 (fig. 46). Cependant, aucune trace d'assemblage vide n'a pu être identifiée dans la zone dégagée.

Fig. 46. Détail du sondage de l'US 56 recouverte par l'US 57, EA S0.1 ME, cliché de F. Van Boxem

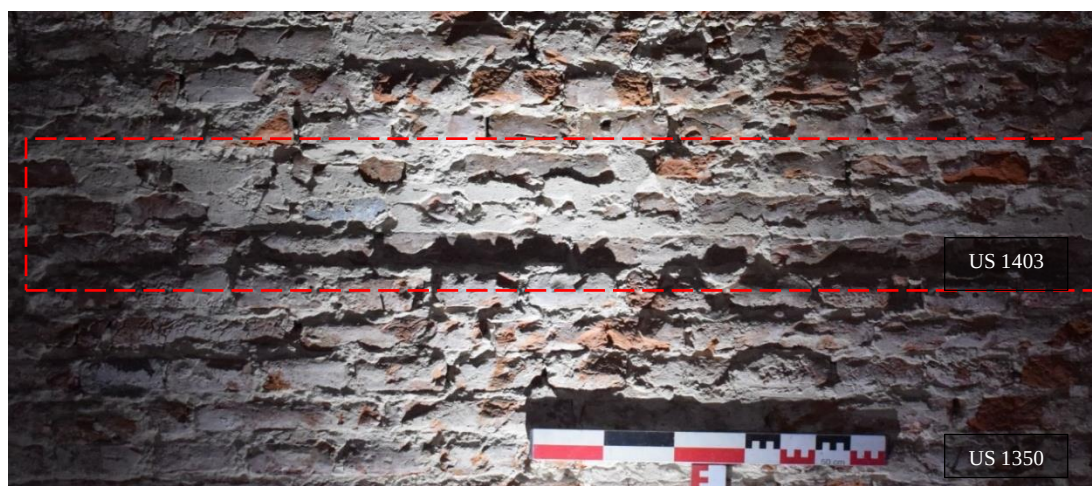
Fig. 109. Retrait de la maçonnerie et écrasement du mortier (US 1403), EA S1.3 MN, cliché de F. Van Boxem

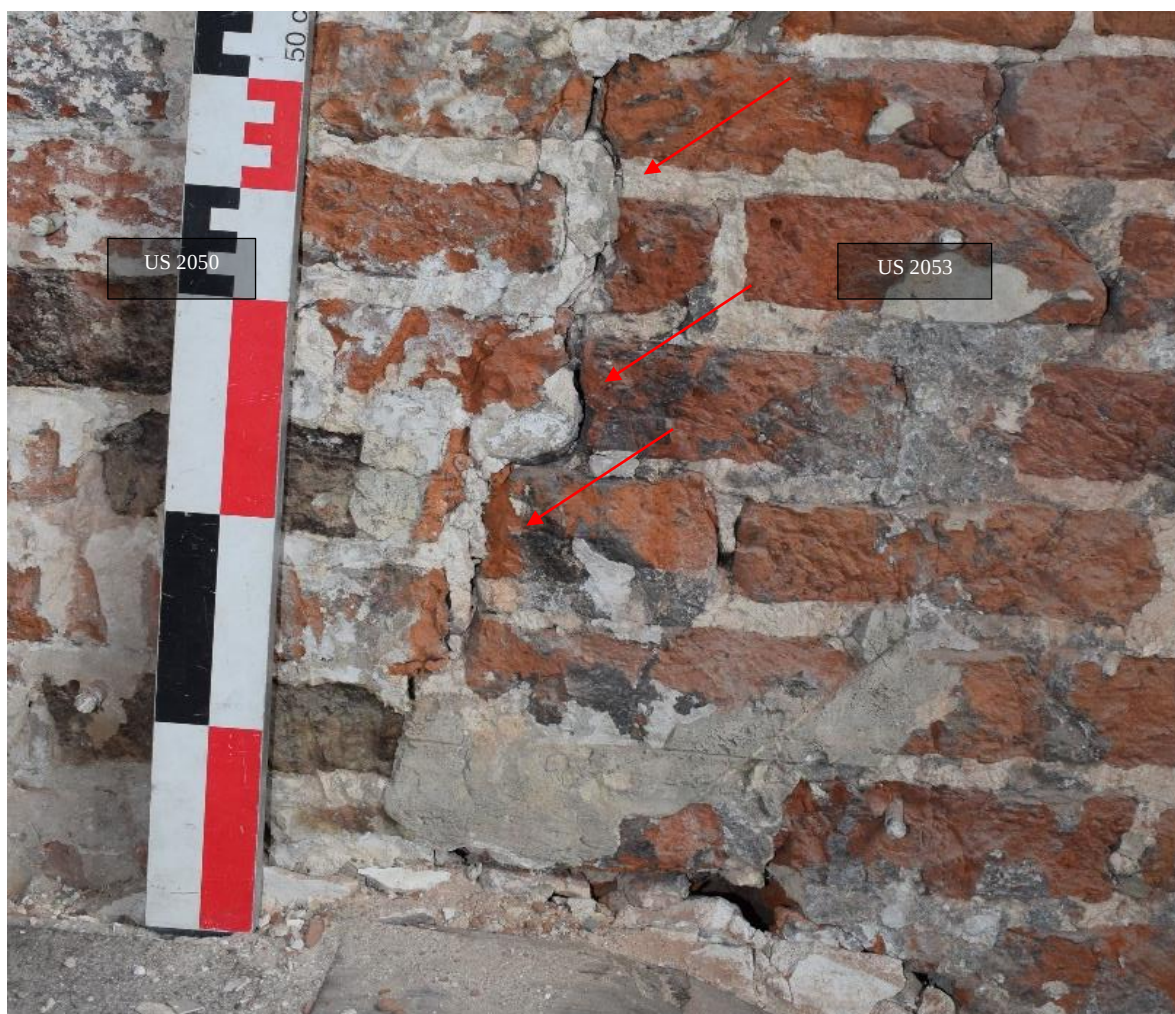
Fig. 132. Détail du mortier de l'interface entre les US 2050 et 2053, EA S2.2 ME, cliché de F. Van Boxem

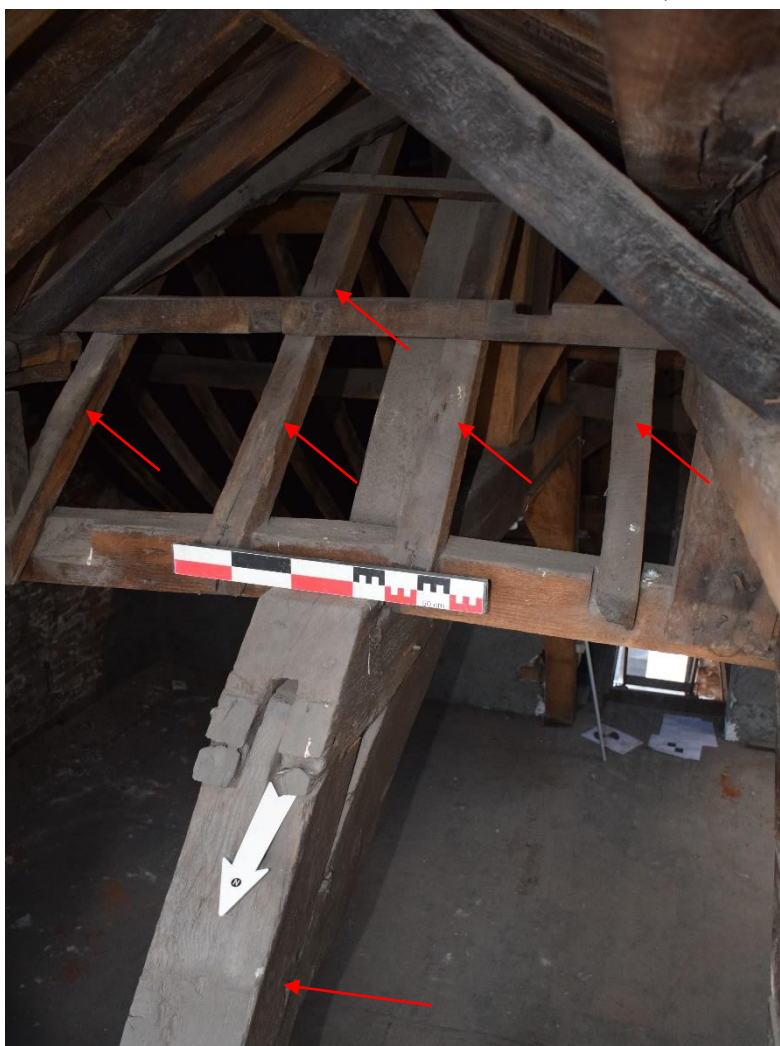
Fig. 159. Clous arrachés ou encore présents et ligne noire sur les chevrons et la ferme de charpente, EA S3.1 Couvrement, cliché de F. Van Boxem

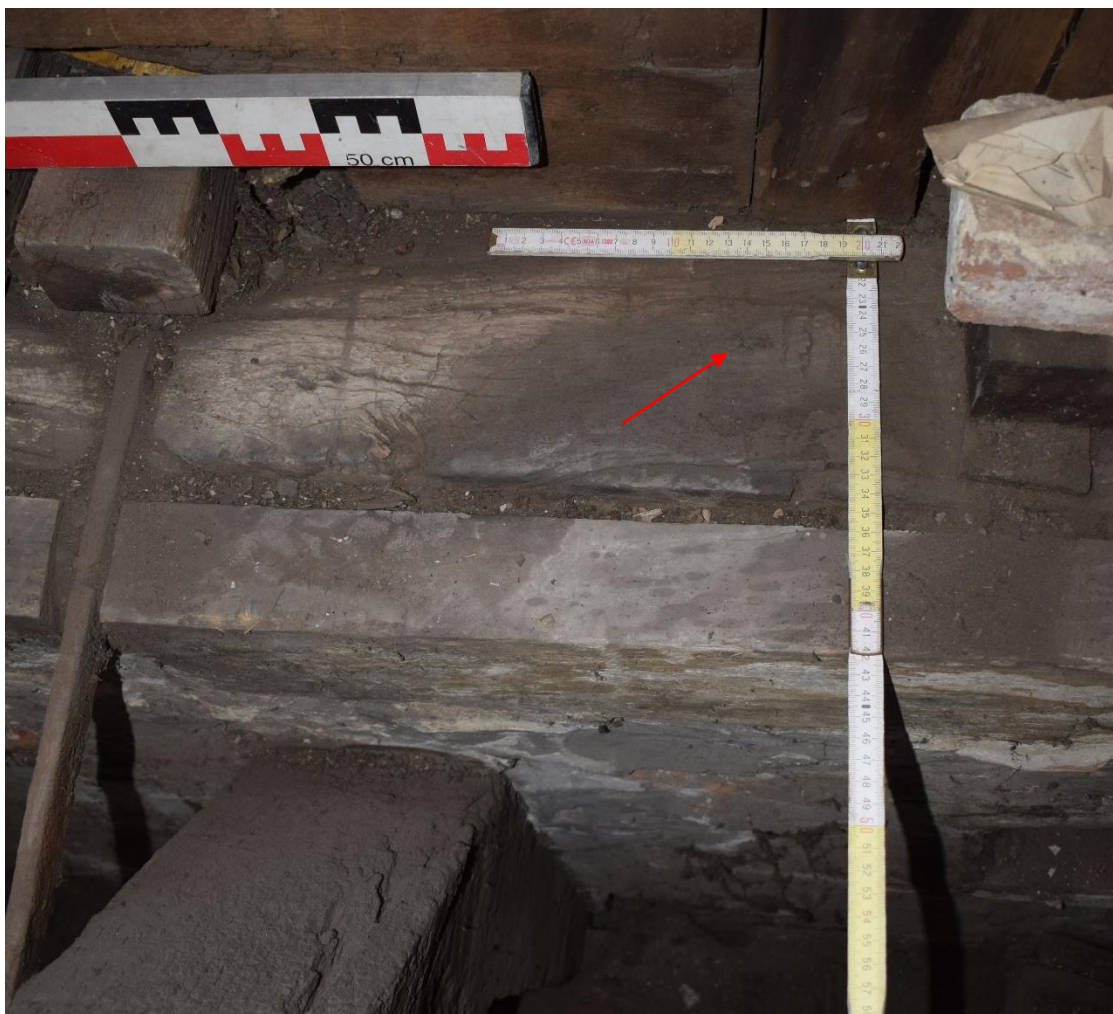
Fig. 160. Clou arraché sur la sablière du surcroît, EA S3.1 Couvrement, cliché de F. Van Boxem

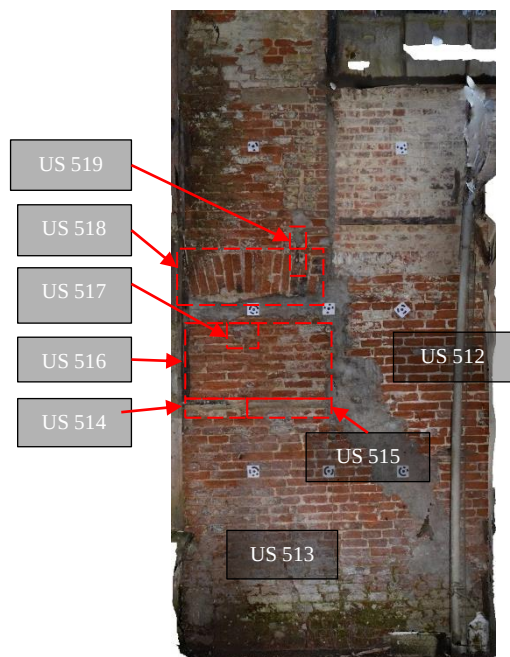
Fig. 221. Détail d'une ancienne baie rebouchée, EC S0.6 MO, photogrammétrie de F. Van Boxem
