LE PAVILLON CHINOIS DU JARDIN DU CHATEAU DE WALEFFE  
À WALEFFE-SAINT-PIERRE (FAIMES)  
ETUDES PRÉALABLES À SA CONSERVATION ET À SA RESTAURATION

TFE réalisé par Audrey Nagels pour l'obtention du Master complémentaire en conservation et restauration du patrimoine culturel immobilier – Année académique : 2018 – 2019

Page de garde :  
Pavillon chinois du jardin du château de Waleffe  
Localisation : Rue de Borlez 45, 4317 Les Waleffes

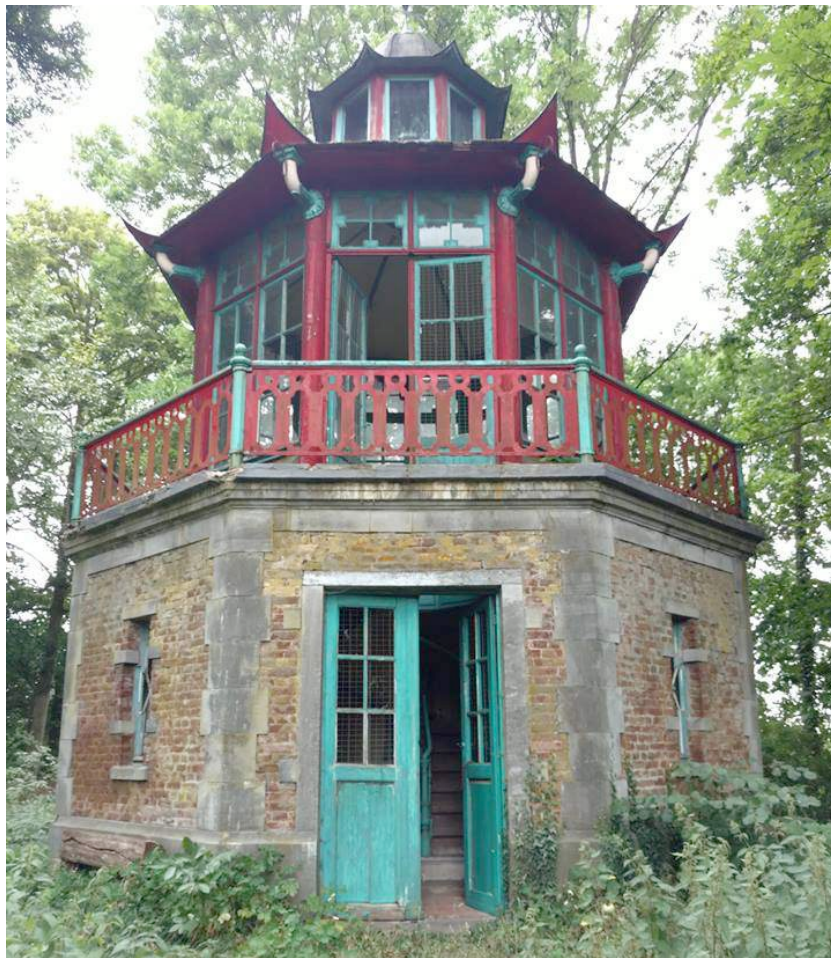
Un pavillon chinois a été élevé en limite nord-ouest du dispositif paysager au milieu du XIXe siècle. Ce pavillon est le sujet d'étude principal de ce travail. (Figure 12)

Figure 12 : Pavillon chinois (mars 2018) © cliché de l'auteur

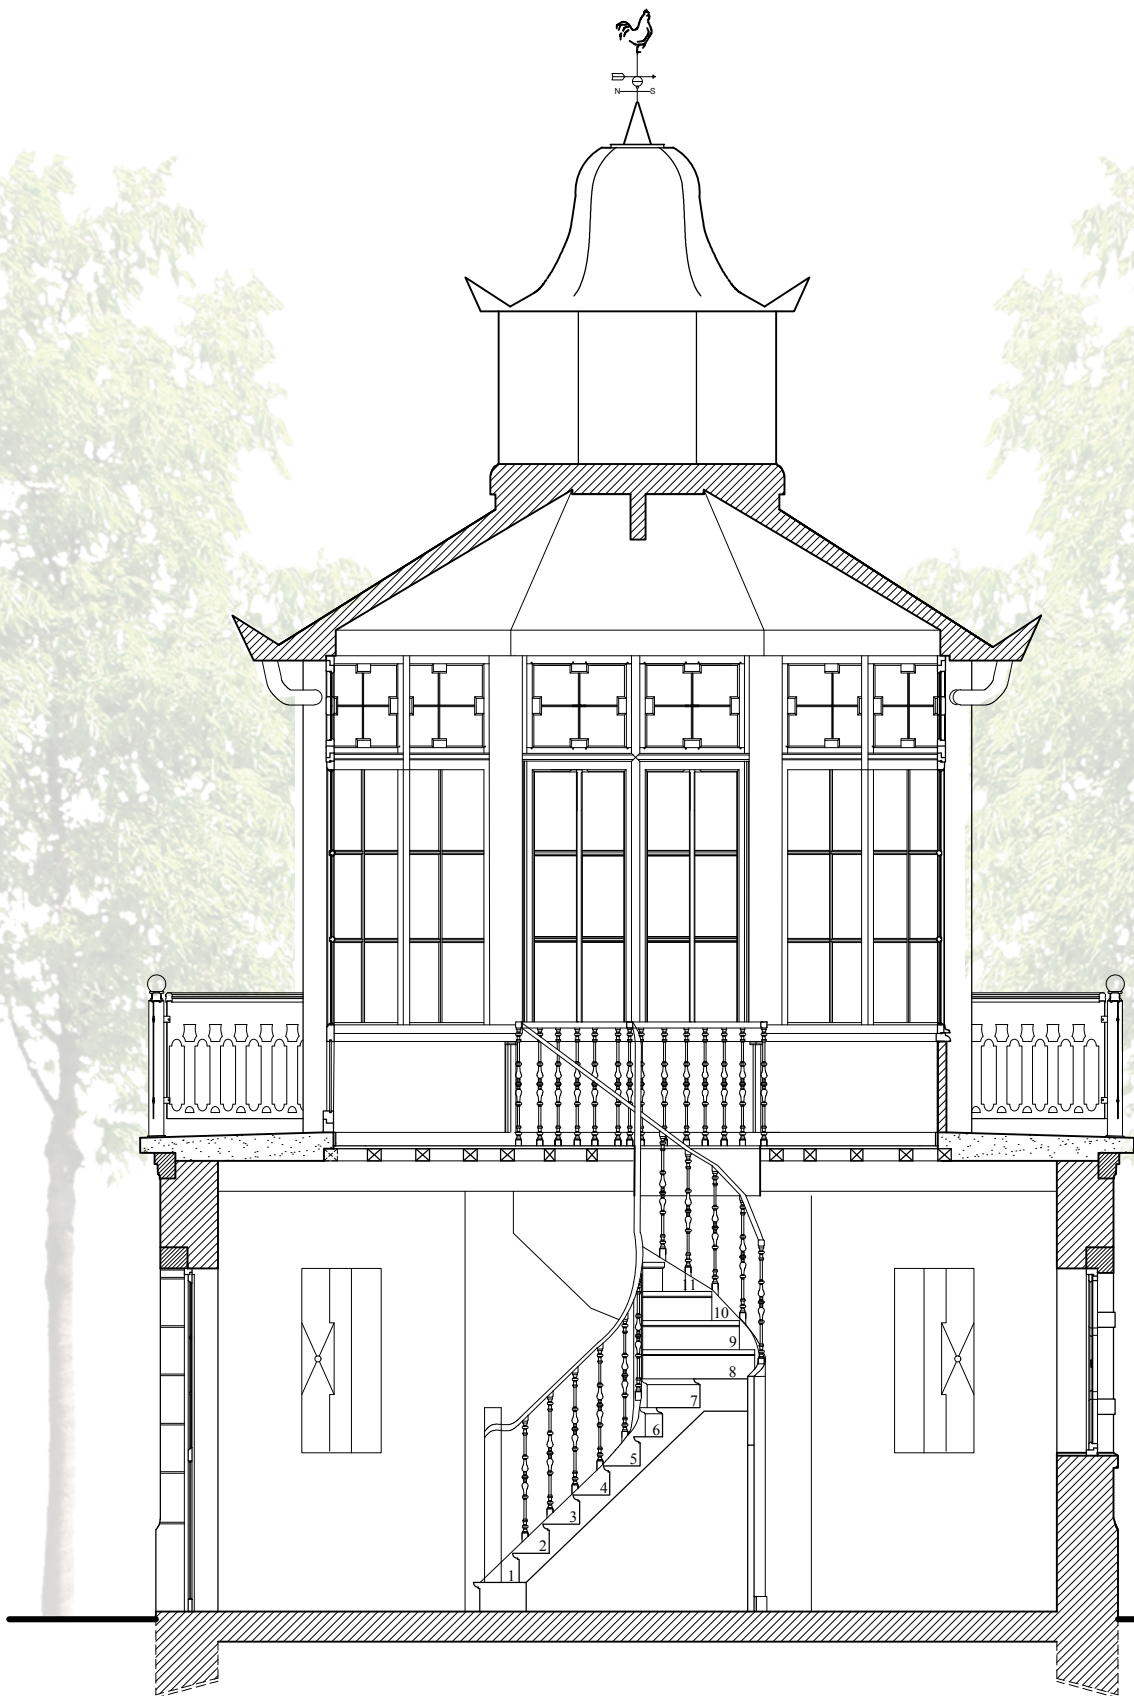
Planche XV : relevé

Pavillon chinois - Domaine de Waleffe

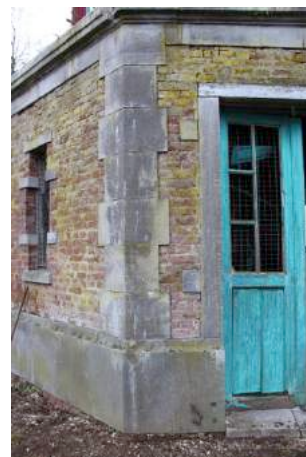
Fig. 45 – Angle du socle

Le calcaire de Meuse est employé sous différentes formes mais sous une seule finition. Chaque élément pierreux est un élément équerri. On retrouve ce matériau uniquement au premier niveau du pavillon. Les éléments de grande taille sont utilisés pour le soubassement, l'encadrement et le seuil de la porte, le bandeau périphérique sous la corniche et la corniche. Les éléments de taille moyenne sont utilisés pour les chaînes d'angle appareillées. Quatre petits éléments parallélépipédiques flanquent les ébrasements de chaque baie de fenêtre. (Figure 45)

Les angles harpés en calcaire sont appareillés sur la hauteur reliant le soubassement au bandeau périphérique. (Figure 45)

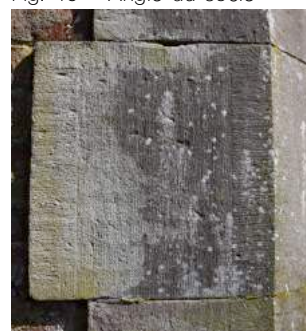
Fig. 46 – Ciselure

Les pierres sont travaillées au ciseau. Elles ont une ciselure périphérique, perpendiculaire aux arêtes, de 60mm de large, excepté le soubassement qui a une ciselure périphérique de 55mm. Le nombre de coups est de 30 par décimètre. La partie centrale est ciselée verticalement. L'ensemble des pierres de chaînes d'angles, les encadrements de baies, le bandeau et la corniche ont reçu la même taille. (Figure 46)

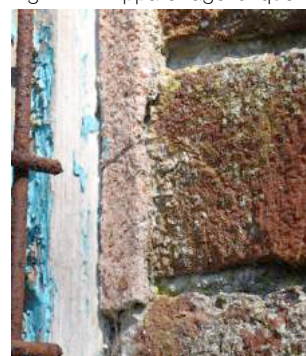
Fig. 48 – Trace d'enduit

Les briques étaient probablement enduites et peintes. Toutes les pierres sont saillantes de plus ou moins 2 cm sur le nu du mur en brique afin d'accueillir l'enduit peint frais. Le saillant, justifiant cette hypothèse, est fréquemment constaté sur les façades de la plupart des bâtiments construits en pierre et brique. Des traces ponctuelles d'enduits sont toujours observables dans les fonds d'ébrasement. (Figure 48)

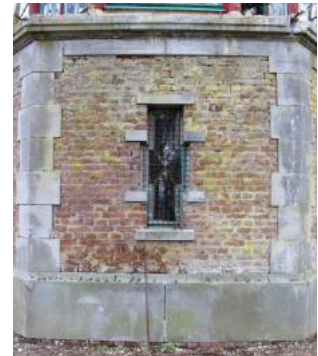
Fig. 52 – Fenêtre

Les menuiseries de fenêtre sont composées de deux vantaux ouvrants prolongés d'une imposte fixe. Une croix moulurée sépare l'imposte des deux vantaux. La partie verticale séparant ces derniers couvre le joint des deux montants. Le tout est séparé par une traverse moulurée dont le dessin est identique au meneau passant par l'imposte et servant de batée en partie intérieure. (Figure 55)

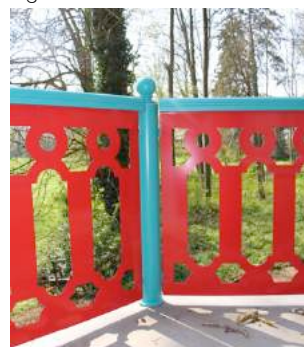
Fig. 54 – Garde-corps

Les potelets d'angle étaient en fonte et le garde-corps ajouré en métal. Initialement de section octogonale, ils ont été remplacés par un modèle de section ronde. Ils supportent le garde-corps surmontés d'une lisse en bois. (Figure 54)

Les potelets du garde-corps de la terrasse (belvédère) sont en fonte. Avec le temps, la fonte s'est corrodée. Du graphite s'est transformé dans la microstructure sous forme de nodules rendant son aspect moins esthétique. Le propriétaire a décidé de remplacer le garde-corps par des panneaux en métal découpés selon le dessin des anciens. (Figures 88, 89)

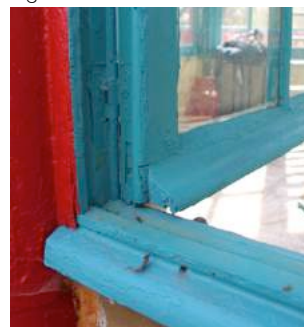
Fig. 56 – Détail fenêtre

Les assemblages des menuiseries sont réalisés à l'aide de chevilles de bois de 6 millimètres de diamètre, les emboitements sont réalisés à l'aide de découpes. Les meneaux et les traverses sont fixés au clou sur le châssis, comme le jet d'eau. Le flottage non réalisé pour la pose du jet d'eau est une preuve de non connaissance des techniques et de leur fonction. La datation de l'ensemble des châssis est contemporaine à la création du pavillon (1860 selon le PMB), dans les années 1850 – 1870. Une stratigraphie permettrait de savoir si un entretien régulier était réalisé marqué par la présence éventuelle de couches de peinture. (Figure 56)

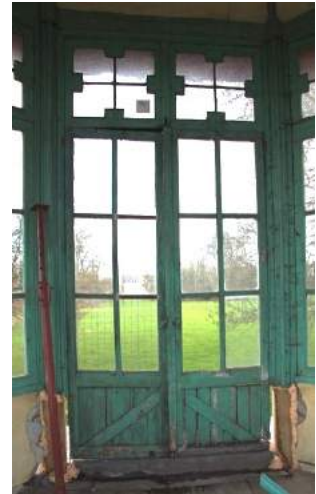
Fig. 57 – Porte

La porte donne accès à la terrasse. Elle est composée de deux vantaux, s'ouvrant vers l'intérieur, prolongés d'impôsts fixes. De fines baguettes assurent les subdivisions des carreaux. (Figure 57)

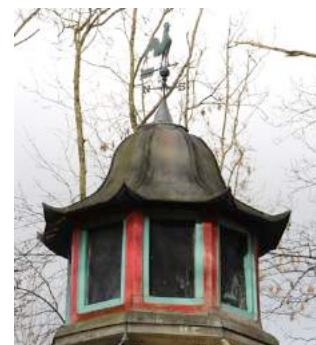
Fig. 60 – Faux-lanterneau

Le troisième niveau est constitué d'un lanterneau en trompe l'œil. Du point de vue fonctionnel, il s'agit d'un faux lanterneau. Les huit cadres des fausses baies et les panneaux sont en bois entièrement peints, n'apportant aucune lumière au sein de l'édifice. (Figure 60)

La couverture du lanterneau est en feuille de plomb. Les angles de chaque pan sont marqués par des couvre-joints dont les extrémités sont retroussées. La toiture est surmontée d'un épi composé d'une rose des vents surmontée d'une girouette en forme de coq en cuivre. Une légère oxydation est observable. (Figure 60)

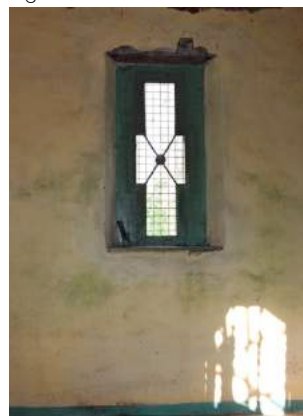
Fig. 62 – Mur intérieur

Les murs, de deux briques d'épaisseurs, sont recouverts d'un enduit jaune de plusieurs millimètres à un centimètre d'épaisseur. (Figure 62)

Les embrassements axés sur chaque élévation accueillent les baies. Une plinthe est peinte sur les différents pans de mur de la même teinte que les menuiseries. (Figure 62)

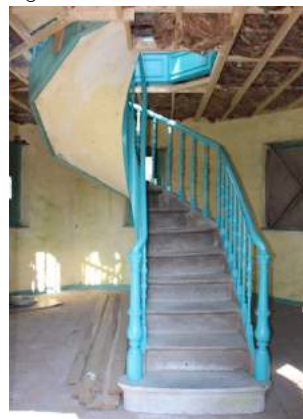
Fig. 63 – Escalier central

Un escalier, positionné au centre de l'espace, donne accès au deuxième niveau. Les cinq premières marches sont à volée droite, les suivantes sont hélicoïdales. Seule la marche de départ est en pierre calcaire. Les marches et contre-marches sont en bois laissé brut. (Figure 63)

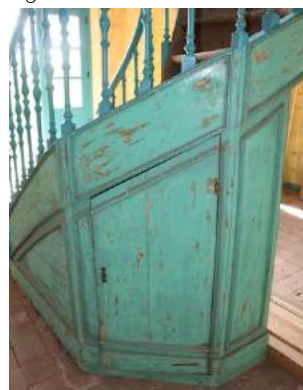
Fig. 64 – Espace sous escalier

Les limons sont panneautés. Ils sont, tout comme les balustres et les mains courantes, également peints de la même couleur verte que les menuiseries. (Figure 64)

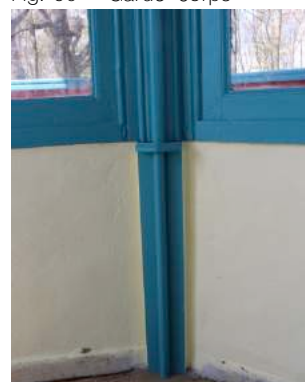
Fig. 70 – Moulure d'angle

Les colonnes entre les menuiseries sont cachées par la superposition d'éléments de bois sur hauteur formant moulure. Ils sont peints en vert. (Figure 70)

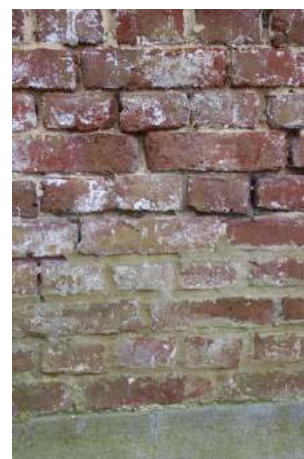
Fig. 77 – Joint lavé – rejointoiement

Les joints sont vidés, sur plusieurs centimètres, suite aux intempéries. Une réparation (non datée) des joints a été réalisée au mortier de ciment. Le travail grossier de rejointoiement semble avoir protégé le pavillon de l'infiltration mais le mal était déjà fait. Certains joints s'effritent déjà. (Figure 77)

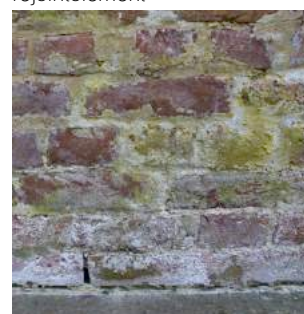
Fig. 78 – Lichen – sel

Suite à la présence d'eau stagnante, de la mousse et des lichens sont apparus sur les pierres et les briques. La cristallisation des sels au-dessus du soubassement en pierre calcaire est présente sur l'ensemble des pans de murs en briques. En s'infiltrant, l'eau a commis de nombreux dégâts sur l'ensemble du pavillon. (Figure 78)

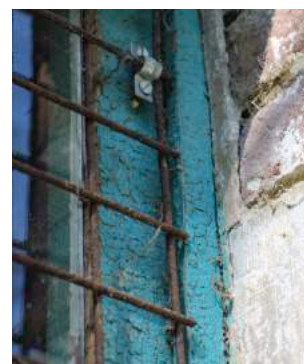
Fig. 79 – Ecaillage peinture

Les menuiseries gonflent à cause de l'humidité et de l'absence de ventilation et d'isolation ce qui empêche les châssis de s'ouvrir et de se fermer sans forcer. Les peintures extérieures souffrent de l'humidité et de l'action des UV. La vieillesse provoque un écaillage général inévitable. (Figure 79)

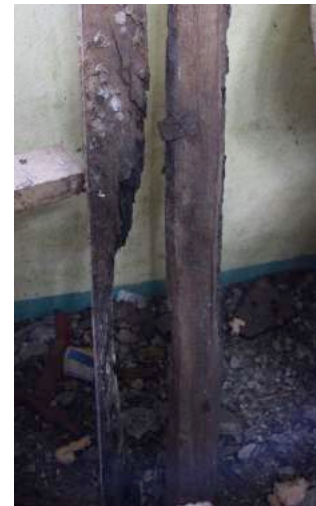
Fig. 84 – Solive

La structure du plancher est touchée par l'humidité ainsi que par la présence de capricornes dans les pièces de bois dont les larves détruisent le bois ou le rendent moins performant. A certains endroits les poutres fléchissent sous le poids d'un homme et risque la rupture due à la dégradation du bois. (Figures 82, 83, 84)

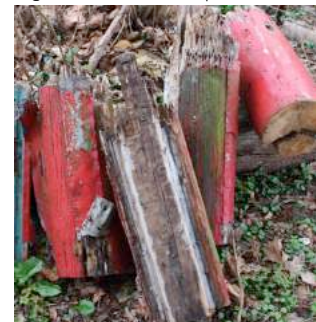
Fig. 90 – Pied colonne pourri

Les récentes restaurations ont débuté par le remplacement des pieds des colonnes à l'aide de pièces de section ronde dont le diamètre est identique. La hauteur des nouveaux éléments correspond à la hauteur des allèges afin de créer une continuité visuelle. Les nouvelles pièces de bois ont été scellées dans la dalle afin de les stabiliser. Le chêne est employé afin de conserver la même essence que les parties supérieures maintenues. Les nouveaux éléments sont peints en rouge.
