# Master de spécialisation inter-universitaire en **Conservation** et **Restauration** du **Patrimoine** culturel immobilier

**TITRE :** Étude archéologique du bâti appliquée à un ensemble urbain  
sis à Bruxelles (122, rue de Flandre) - Partie 1

TFE réalisé pour l'obtention du Master de spécialisation inter-universitaire  
en conservation et restauration du patrimoine culturel immobilier  
par

Année académique : 2023-2024

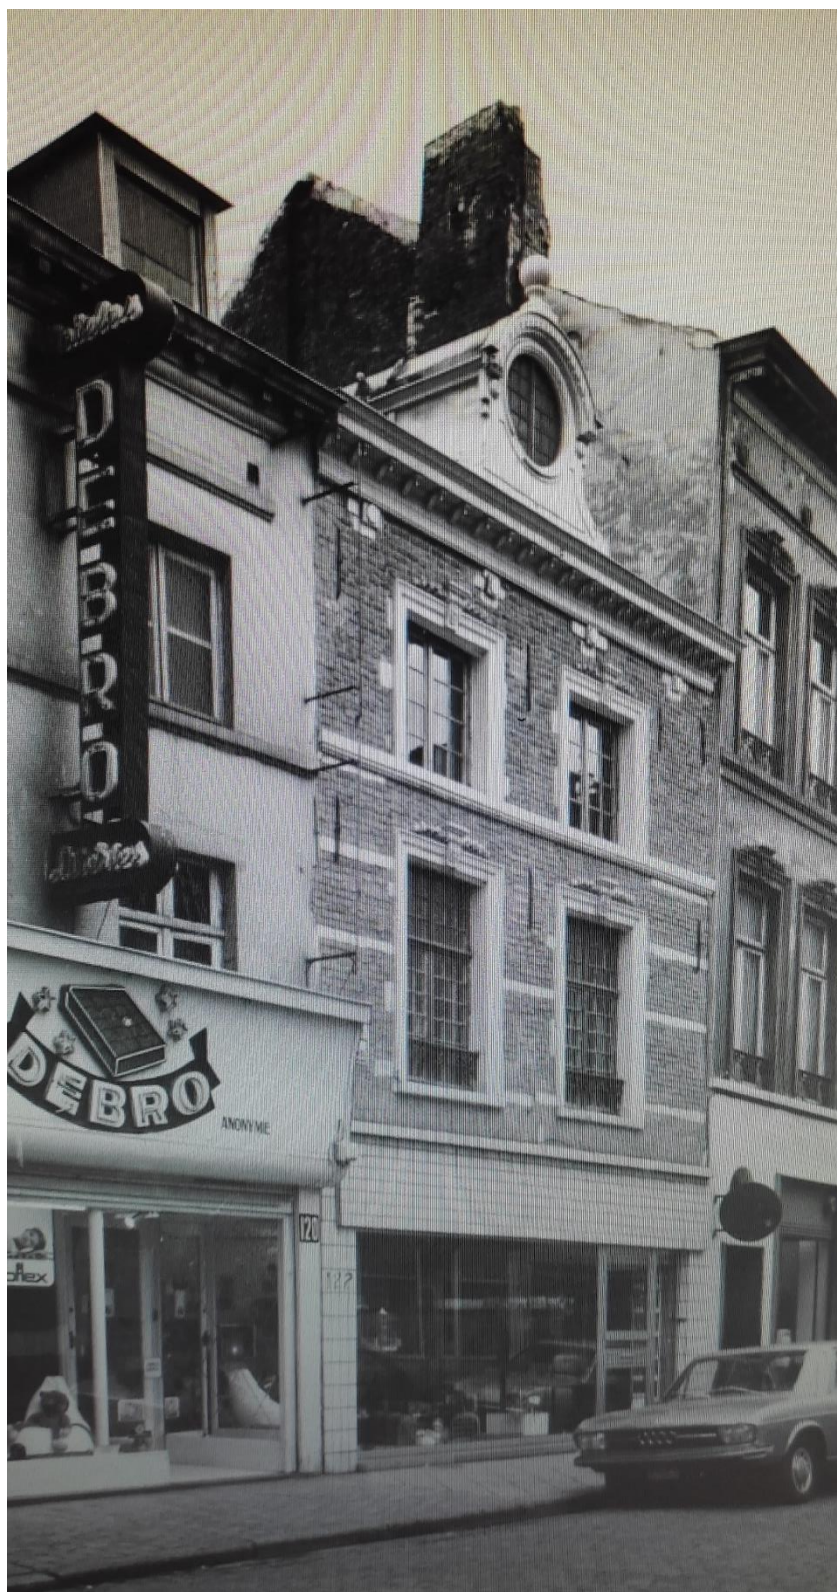
Les AVB conservent dans leur collection iconographique un cliché de la façade du n° 122 réalisée en mars 1977 (fig. 20). Celui-ci témoigne du décapage des enduits de la façade et notamment du bandeau horizontal supérieur mais également de la présence de la souche de cheminée occidentale.

Fig. 20. Vue de la façade du n° 122, mars 1977, © AVB.

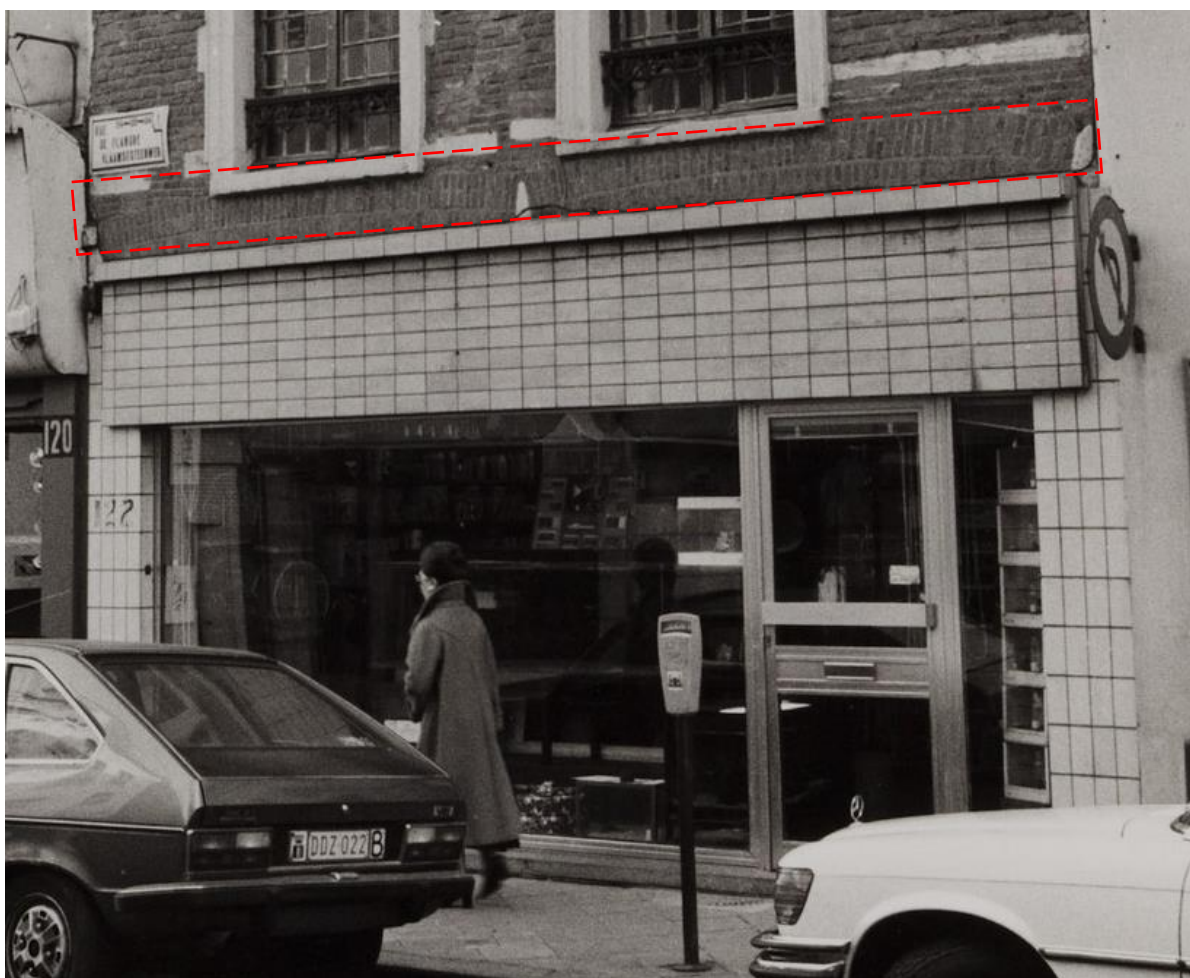
Un dernier cliché est recensé dans la fiche de l'Inventaire du Patrimoine architectural de la Région de Bruxelles-Capitale. La façade possède les mêmes caractéristiques que sur le cliché précédent, mais l'angle de vue offre une très bonne visibilité de la partie surmontant la devanture carrelée (fig. 21). Sur ce détail, il est possible d'identifier deux arcs de décharge reposant sur trois pierres blanches. Cet aménagement pourrait être mis en relation avec la demande de permis pour l'aménagement d'une nouvelle devanture en 1861 par Marie Elisabeth Verbugghen. Sous ces arcs de décharges se trouve un grand caisson recouvert de carrelages qui permet de parementer la structure portante de la devanture vitrée.

Fig. 21. Détail de la vue de la façade du n° 122, 1978, © Monument.heritage.brussels.

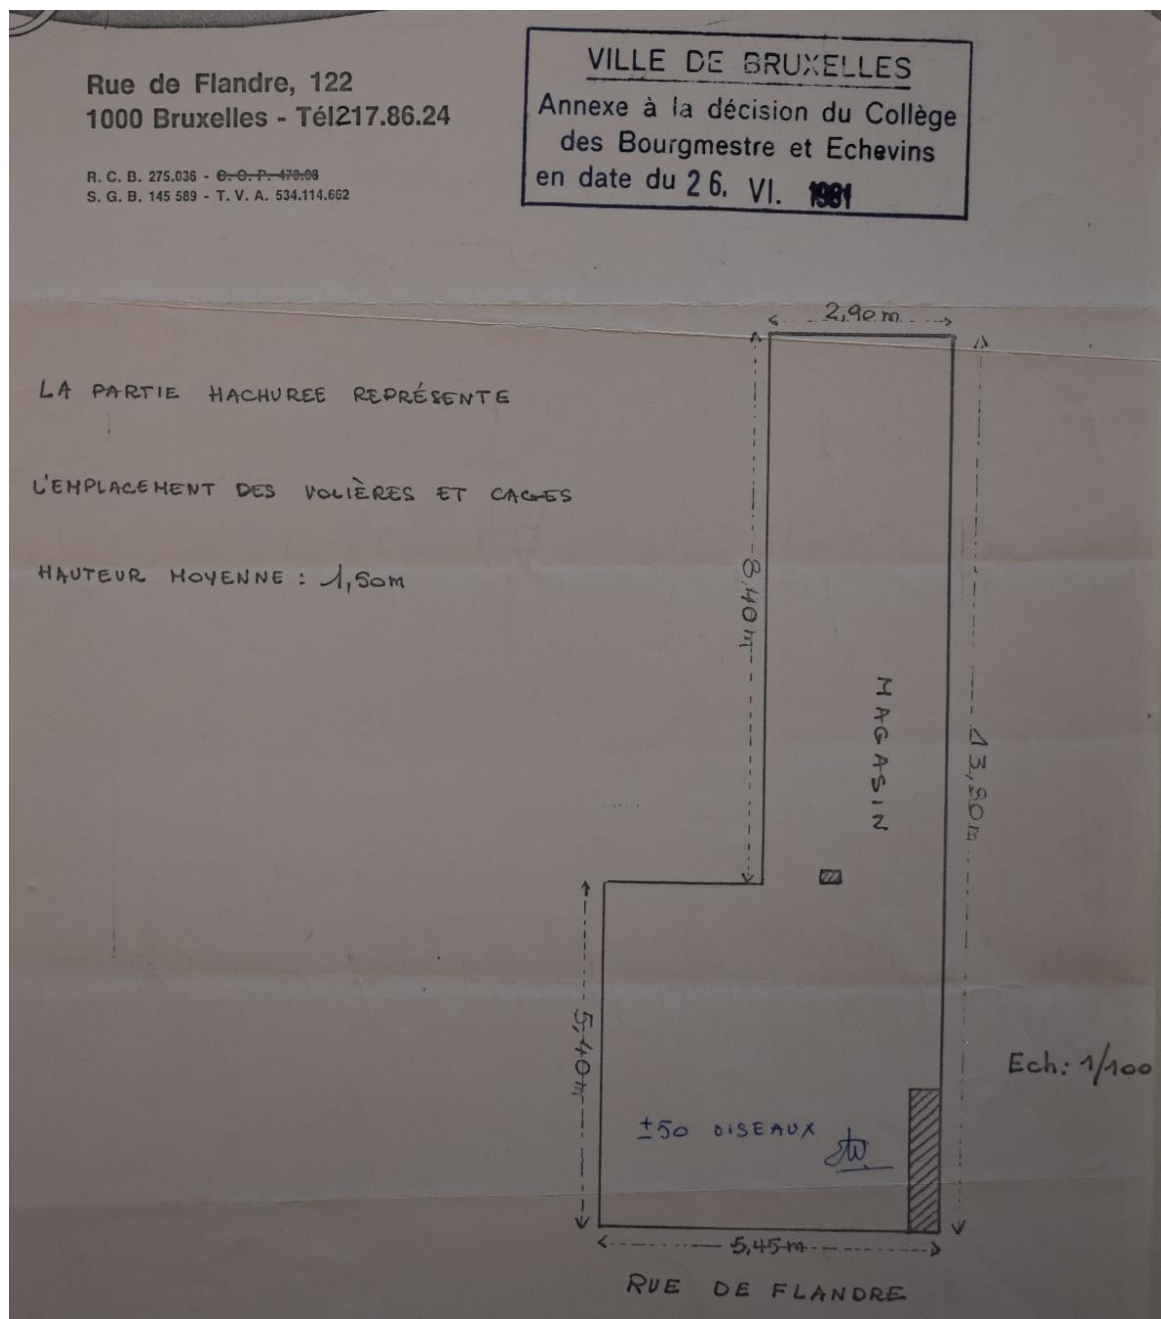
Le 26 juin 1981<sup>90</sup>, Guy Wolles reçoit l'autorisation d'exploitation pour une durée de 30 ans. Un plan à l'échelle 1/100<sup>e</sup> est joint à l'autorisation (fig. 22). Ce plan très schématique indique une première pièce de 5,40 x 5,45 m prolongée par une longue pièce de plan rectangulaire de 8,40 x 2,90 m. La longueur totale étant portée à 13,80 m, cela pourrait témoigner de la phase de couvrement partiel de la cour tel qu'il est visible aujourd'hui. De même, la maçonnerie percée d'une baie de porte donnant accès depuis la pièce à front de rue vers la pièce arrière visible sur le plan de 1953 (fig. 18, p. 44) semble avoir été supprimée.

Fig. 22. Plan du rez-de-chaussée du n° 122, 26 juin 1981, © AVB.

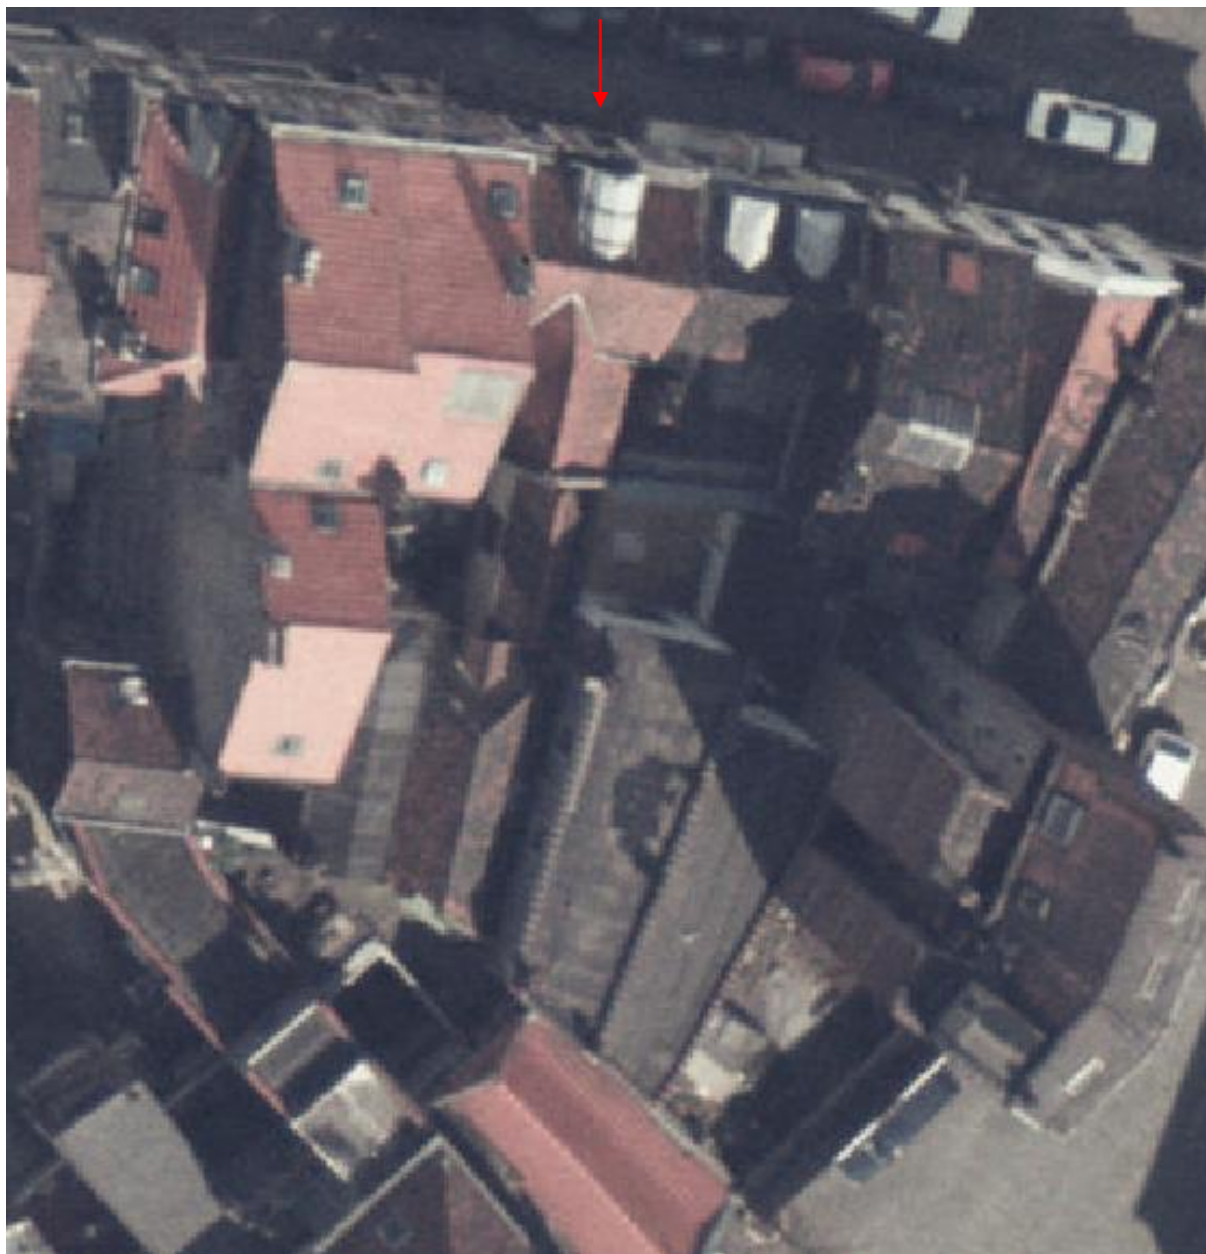
Des orthophotoplans sont réalisés par campagne depuis 1930 – 1935. Malheureusement, avant 1996 les images sont trop floues ou trop peu détaillées pour permettre de documenter des évolutions de l'ensemble. La première orthophoto nette est datée de 1996 (fig. 23). Il est possible d'y identifier la cheminée située sur le mur gouttereau occidental du bâtiment avant du n° 124. L'aile de liaison est couverte d'un revêtement blanc.

Fig. 23. Orthophoto du n° 122 rue de Flandre, 1996, © BruGIS.

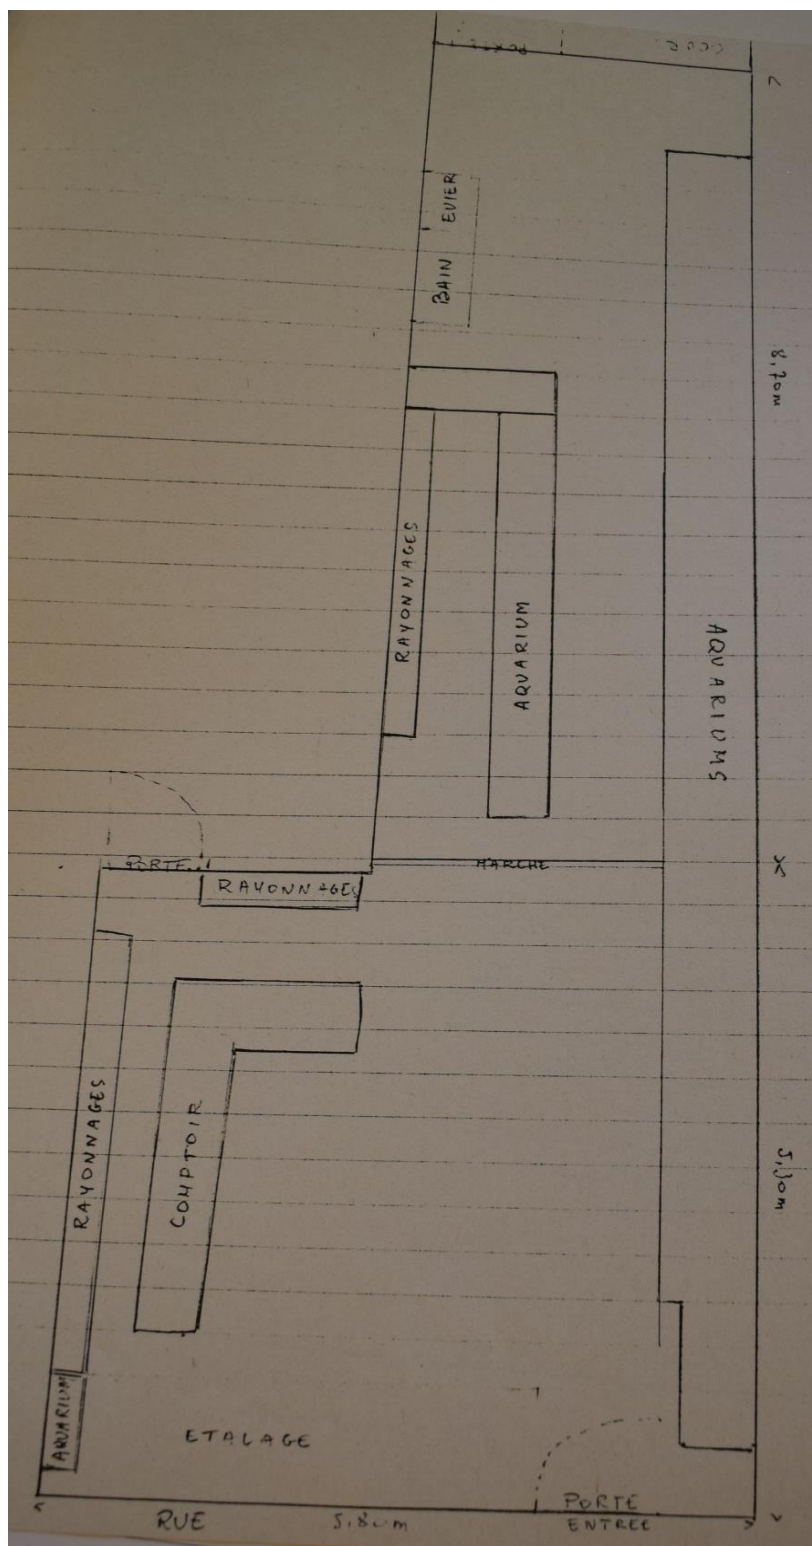
Le 12 février 1998<sup>91</sup>, Guy Wolles introduit une nouvelle demande pour accueillir un plus grand nombre d'animaux dans son commerce. A cette fin, un nouveau plan, plus détaillé que le précédent, est fourni (fig. 24). Ce plan est très important puisqu'il semble témoigner de l'état du rez-de-chaussée tel qu'il était avant la réalisation des derniers travaux qui ont supprimé tous ces équipements. Une première pièce se situe à front de rue de 5,30 x 5,80 m. L'accès depuis la rue se fait à l'ouest. Le long des maçonneries est, sud et ouest des rayonnages et des aquariums sont présents et pourraient être mis en lien avec les bandes non couvertes de granito

situées dans le secteur 0.1. L'accès à la seconde pièce se fait via une marche, ce qui pourrait indiquer que la reconstruction du niveau de sol avec une dalle de béton coulé avait déjà eu lieu. La seconde pièce de plan rectangulaire de 8,70 x ? m reçoit également des aquariums et rayonnages le long de ses maçonneries est et ouest. La présence d'un bain et d'un évier pourrait également correspondre à l'absence de carrelages au centre du mur est du secteur 0.5. Cette pièce donne accès par une baie de porte à la cour.

Fig. 24. Plan du rez-de-chaussée du n° 122, 1998, © AVB.

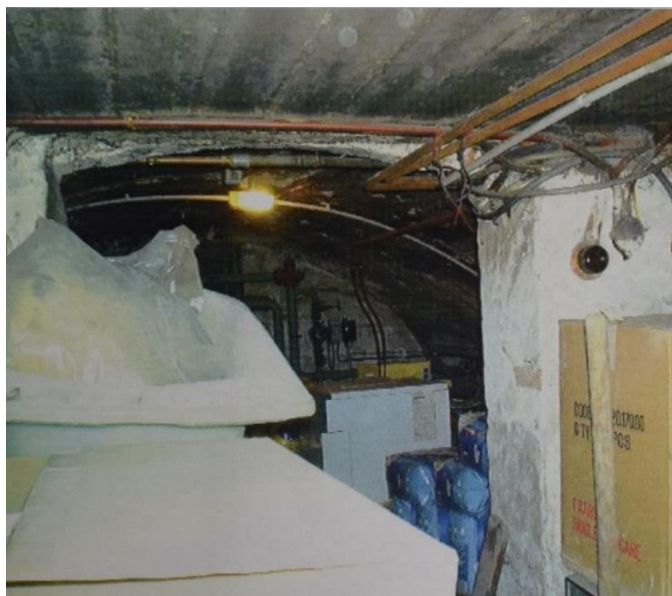
Fig. 25. Caves du bâtiment avant, 2004, © Urban.brussels.

Ces clichés (fig. 25 à 31) fournissent plusieurs informations utiles. Les caves étaient assez similaires à ce qui est observable actuellement. Les équipements comme la chaudière étaient encore présents. Celle-ci semblait se raccorder aux tuyaux présents dans la voûte de la cave centrale (secteur -1.4). L'escalier du rez-de-chaussée avait un radiateur accroché à la cloison inférieure. Le mur en pan de bois était déjà décapé et les bois vernis au rez-de-chaussée. Au premier étage, seule la poutre maîtresse et les solives étaient apparentes. L'ensemble était déjà verni et des plaques de plâtre étaient placées entre les solives. Au deuxième étage, seule la poutre maîtresse était apparente et vernie, les solives étaient cachées par des lambris en bois. Dans les combles avant (secteur 3.1) la couverture de toiture avait déjà été changée et une sous-toiture avait été installée entre les chevrons et le voligeage. Deux cheminées surmontaient les extrémités de la façade postérieure du bâtiment avant, les deux ayant aujourd'hui disparu. Le bâtiment de liaison était couvert d'un bardage en plastique blanc. Aucune photographie n'a été prise dans le bâtiment de liaison. Les photographies prises dans le bâtiment arrière ne présentent aucune modification par rapport à ce qui est actuellement visible.

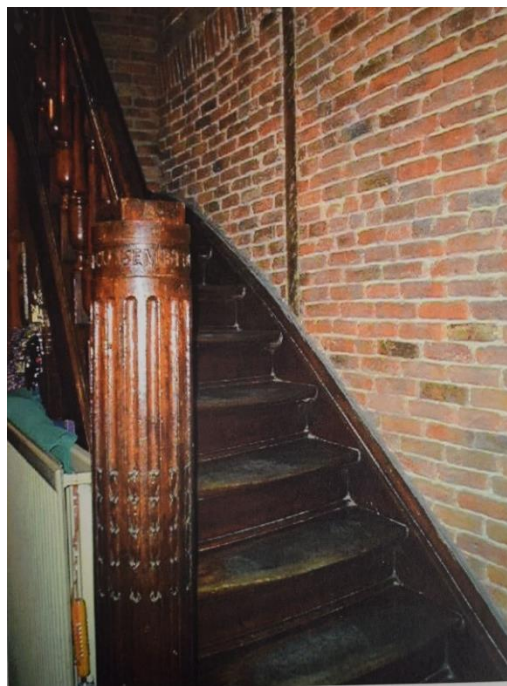
Fig. 26. Balustre de départ de l'escalier du rez-de-chaussée du bâtiment avant, 2004, © Urban.brussels.

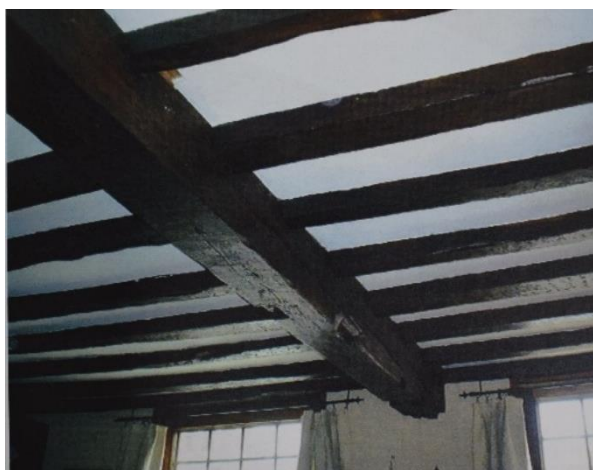
Fig. 27. Poutre maîtresse et solives apparentes du premier étage du bâtiment avant, 2004, © Urban.brussels.

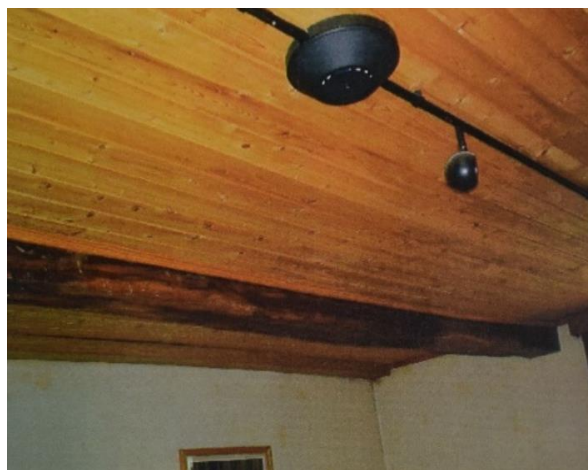
Fig. 28. Poutre maîtresse et faux-plafond du deuxième étage du bâtiment avant, 2004, © Urban.brussels.

solives du ponçage et du vernissage observés dans les secteurs 0.1 et 1.1. Ce couvrement était encore visible lors de la visite du 5 avril 2004 (fig. 28, p. 51).

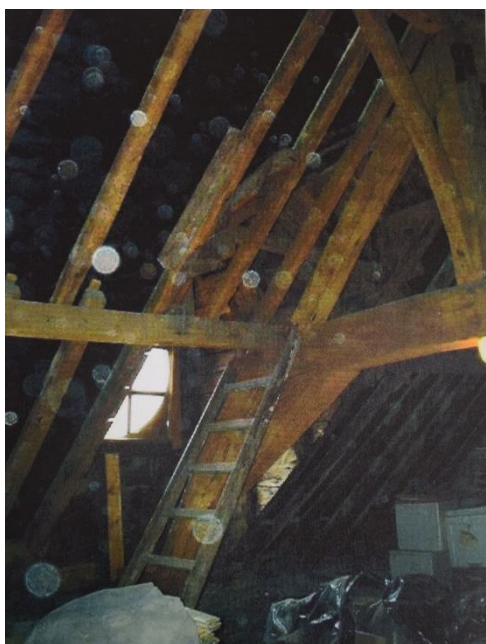
Fig. 29. Comble du bâtiment avant, 2004, © Urban.brussels.

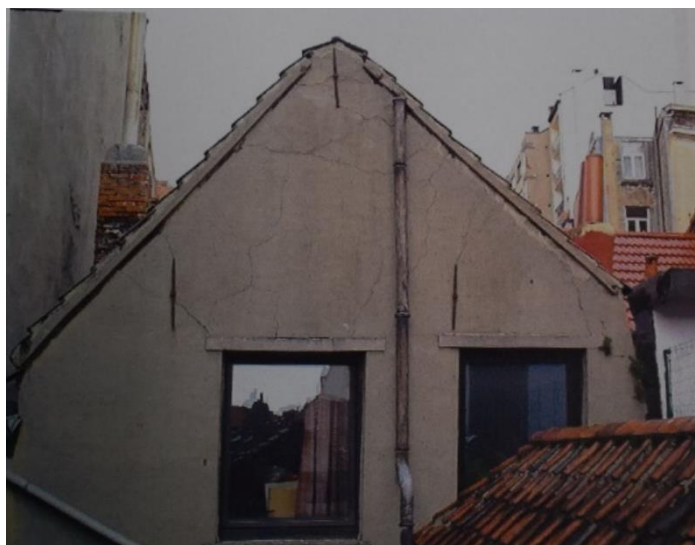
Fig. 30. Façade postérieure du bâtiment avant, 2004, © Urban.brussels.

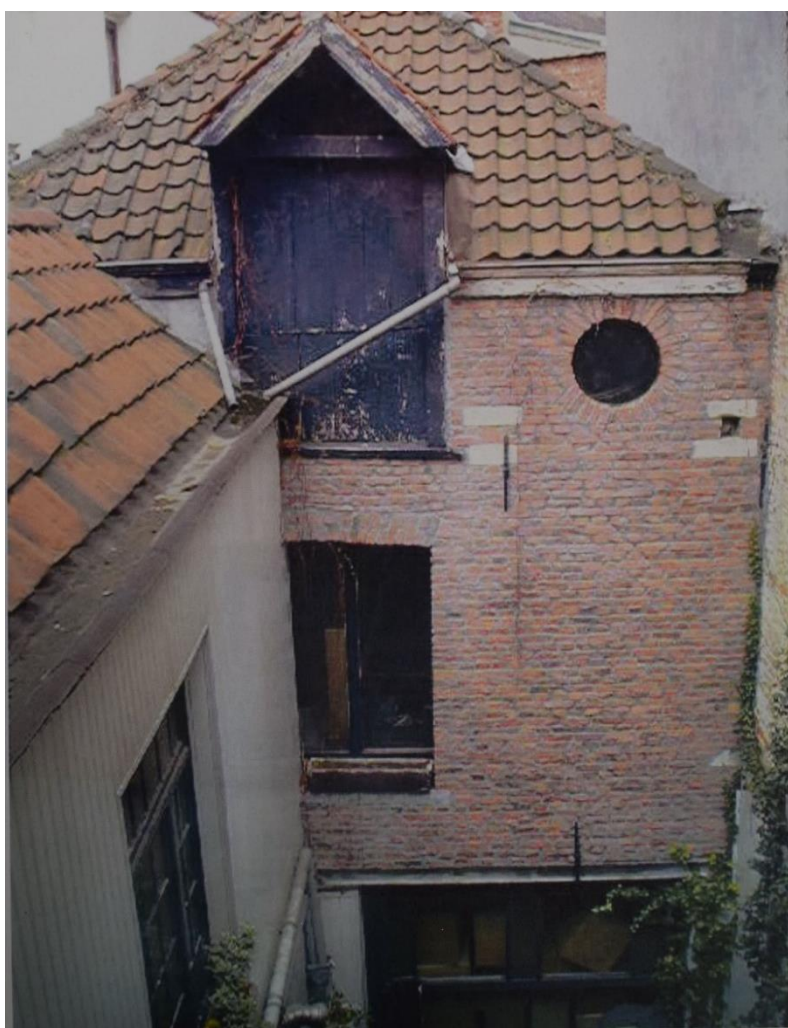
Fig. 31. Façade antérieure du bâtiment arrière, 2004, © Urban.brussels.

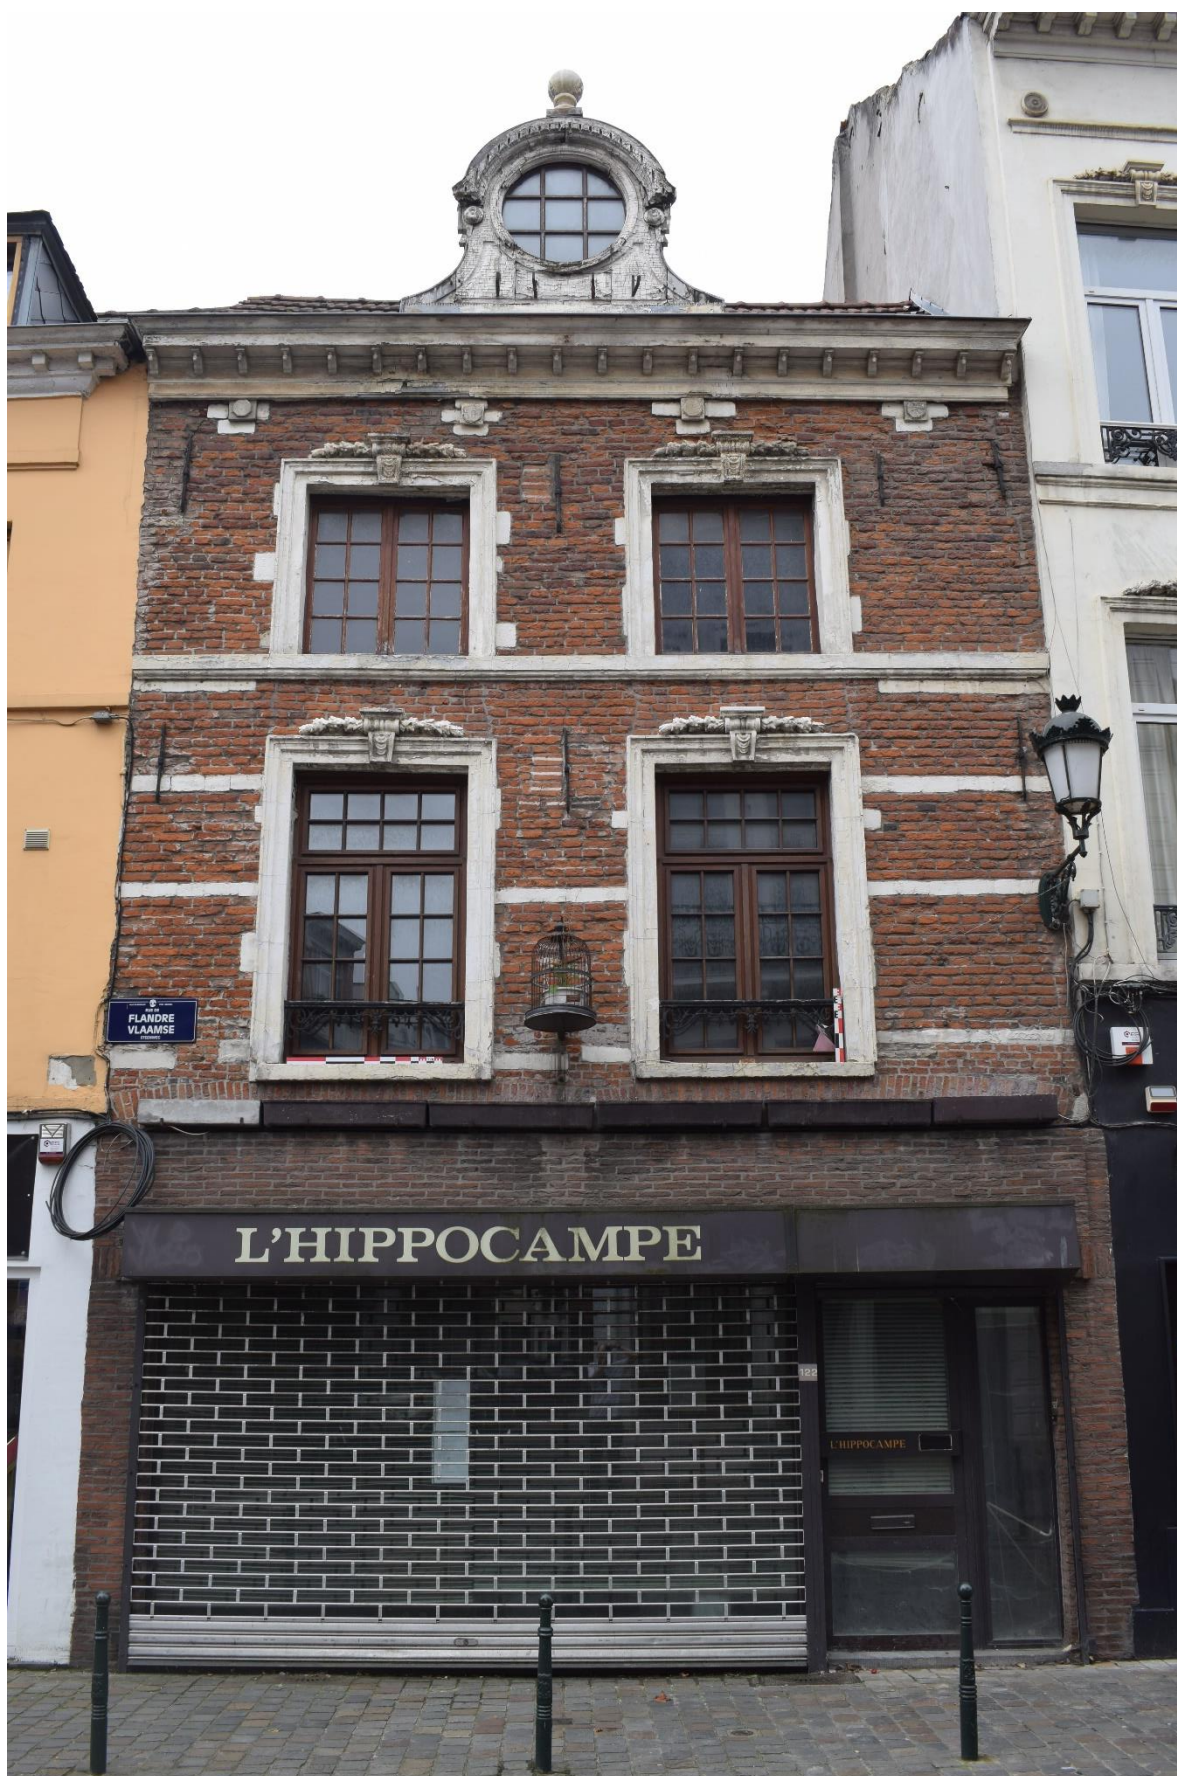
Fig. 32. Façade antérieure du bâtiment avant, EA Façade antérieure, cliché de F. Van Boxem

Ce premier bâtiment construit à front de rue (fig. 32) occupe la zone nord de la parcelle. Cette dernière se développe en profondeur, et par ce biais appartient à la catégorie dite de la *diephuis*<sup>99</sup>, bien que la poutraison soit portée par les murs de façades. Ce premier volume (ensemble A) occupe une surface au sol de 53 m<sup>2</sup>. L'édifice s'élève sur un niveau de cave, trois niveaux d'habitation (un rez-de-chaussée actuellement de plain-pied et deux étages carrés) et un niveau sous comble.

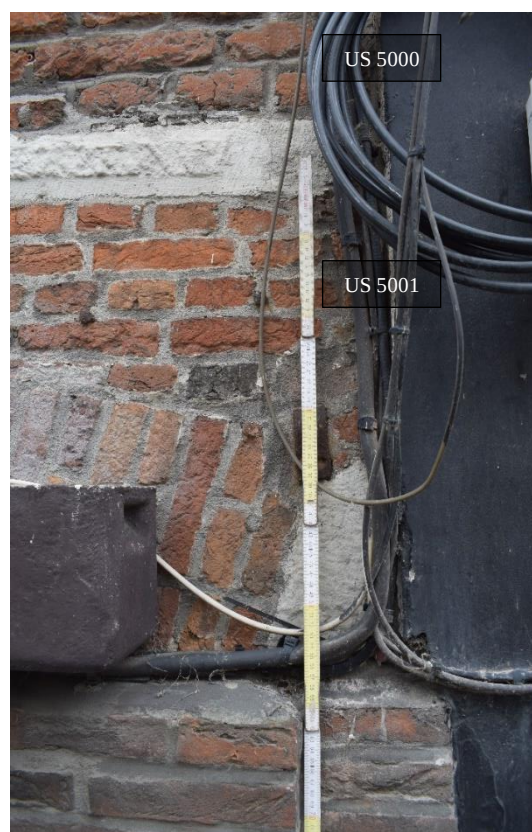
Les deux grands arcs en briques (US 5001) présents sous les baies du premier étage sont actuellement partiellement cachés par des bacs de plantes. La photographie réalisée en 1978 permet d'observer ces deux grands arcs constitués de deux rangs de briques à matrice<sup>107</sup> rouge homogène de format 18 x 8,5 x 4,5 cm compris entre trois sommiers en pierre blanche aux extrémités et au centre (fig. 33).

Fig. 33. Détail des deux rouleaux de briques de l'arc occidental (US 5001), cliché de F. Van Boxem

deux voûtes de décharge suffisamment ancrées en briques dites du canal d'au moins 0<sup>m</sup>.36 d'épaisseur reposant sur des poutrelles en fer forgé au laminé d'une pièce de 0<sup>m</sup>.22 de hauteur et s'appuyant à chacune de ses extrémités contre des coussins en pierre de taille d'une pièce et sur des montants en pierre bleue également d'une pièce mesurant ceux des extrémités 0<sup>m</sup>.25 x 0<sup>m</sup>.40 celui intermédiaire 0<sup>m</sup>.30x 0<sup>m</sup>.40.<sup>108</sup> ». Les **US 7** et **43** pourraient être interprétées comme les deux montants en pierre bleue. La photo de 1978 (fig. 21, p. 47) ainsi que la photogrammétrie (annexe 3, Façade antérieure) montre la présence aux extrémités des deux arcs de décharge de trois pierres blanches. La composition des arcs de décharge avec deux rouleaux de panneresses reprend exactement la largeur de 36 cm exigée dans l'autorisation.

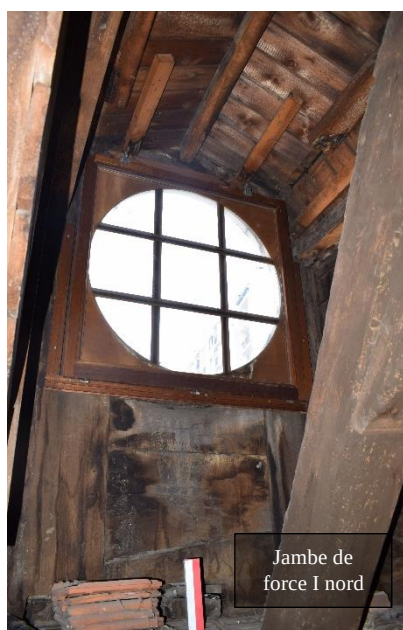
La lucarne est « de style Louis XVI, à ailerons et oreilles sous larmier cintré à cannelures dominé par un épi sphérique, ajouré d'un oculus<sup>110</sup> ». L'analyse depuis le secteur 3.1 (fig. 34) montre l'utilisation de planches présentant des traces de sciage mécanique et un assemblage à joint plat pour la structure de la lucarne, ce qui peut être observé à partir du XIX<sup>e</sup> siècle. La présence de clous arrachés sur les chevrons, la face nord de la jambe de force I nord et sur la sablière (**US 3065**) du surcroît de la façade indiquent qu'initialement la toiture n'avait pas de lucarne à cet emplacement (fig. 35 et 36).

Fig. 34. Vue intérieure de la lucarne (US 3066) et des planches à sciage mécanique, EA S3.1 MN, cliché de F. Van Boxem

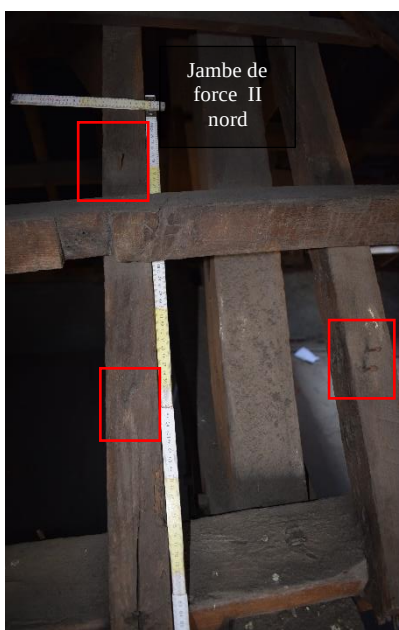
Fig. 35. Traces de clous arrachés et clous actuellement sans fonction sur les chevrons qui encadrent la jambe de force, EA S3.1, cliché de F. Van Boxem

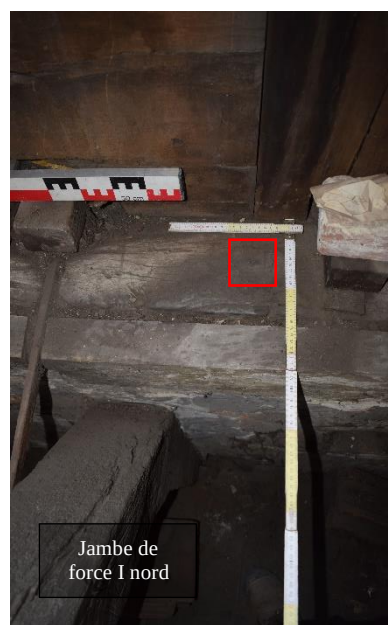
Fig. 36. Traces de clou arraché dans la sablière (US 3065), EA S3.1 MN, cliché de F. Van Boxem

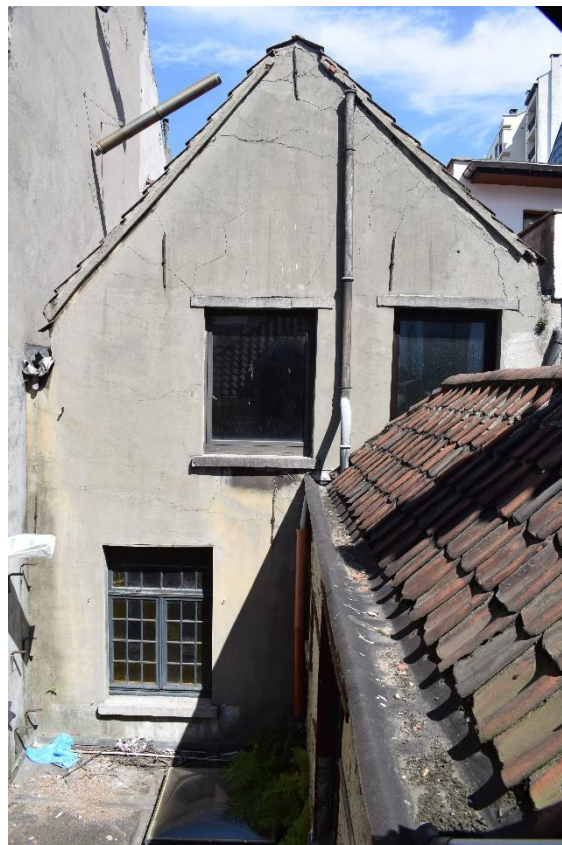
La majorité de la face « extérieure<sup>111</sup> » de la façade est actuellement couverte de ciment qui masque les maçonneries (fig. 37). Cependant, quelques zones ne sont pas cimentées :

Fig. 37. Premier et deuxième étage de la façade postérieure, cliché de F. Van Boxem

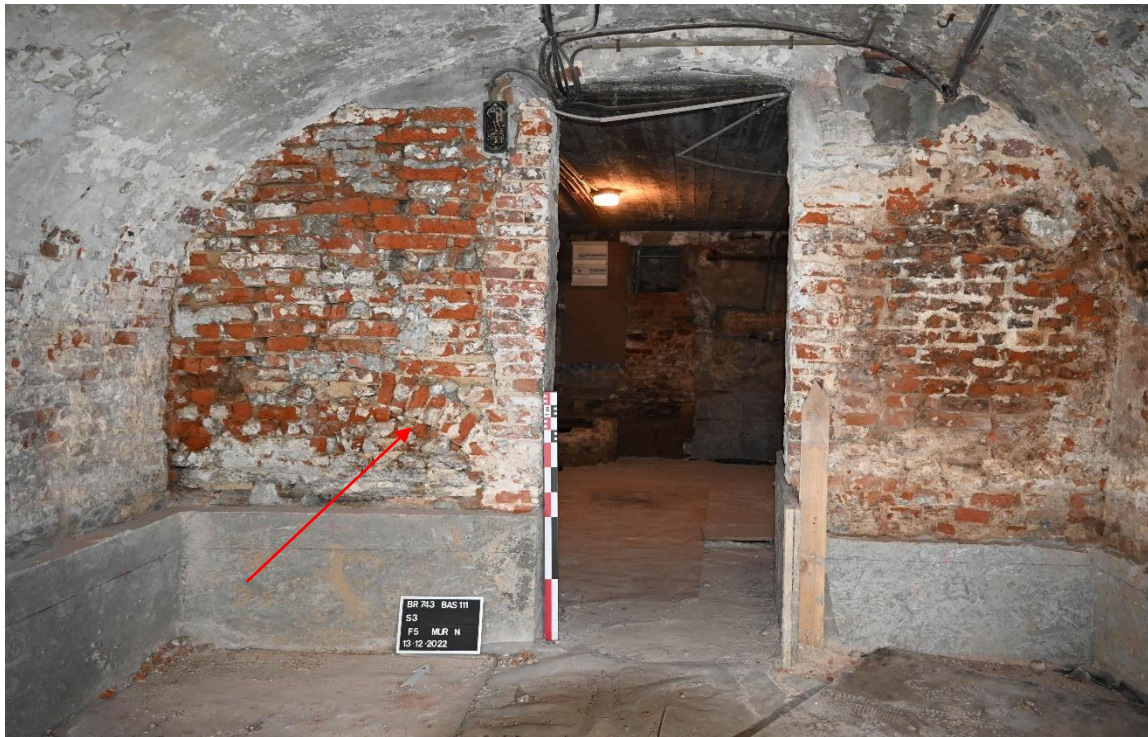
Fig. 39. Vue générale du mur nord comprenant à l’ouest un segment d’arc (indiqué par la flèche),  
EA S-1.4 MN, © Urban.brussels - ULB

Le décapage partiel des maçonneries nord du secteur -1.4<sup>116</sup> (fig. 39) a mis au jour une maçonnerie d’au moins 24 assises de briques presque toutes en panneresses posées avec un mortier de chaux de couleur jaune pulvérulent dans le tiers ouest. Dans les tiers médian et oriental, le mortier semble plus compact et de couleur ocre jaune avec quelques nodules de chaux visibles<sup>117</sup>. Dans cette maçonnerie se trouve un segment d’arc, potentiellement incomplet, composé de boutisses posées sur la tranche. Les briques de cet ensemble sont à matrice hétérogène de couleurs rouges et noires de format 27,5 / 28 x 13 x 5,5 / 6 cm. Située entre *ca.* 15,38 m et 16,95 m d’altitude, cette maçonnerie n’est pas observable depuis le secteur -1.1 car un parement plus récent y semble accolé. Ce dernier se constitue de deux maçonneries distinctes présentant des briques à matrice hétérogène et homogène :

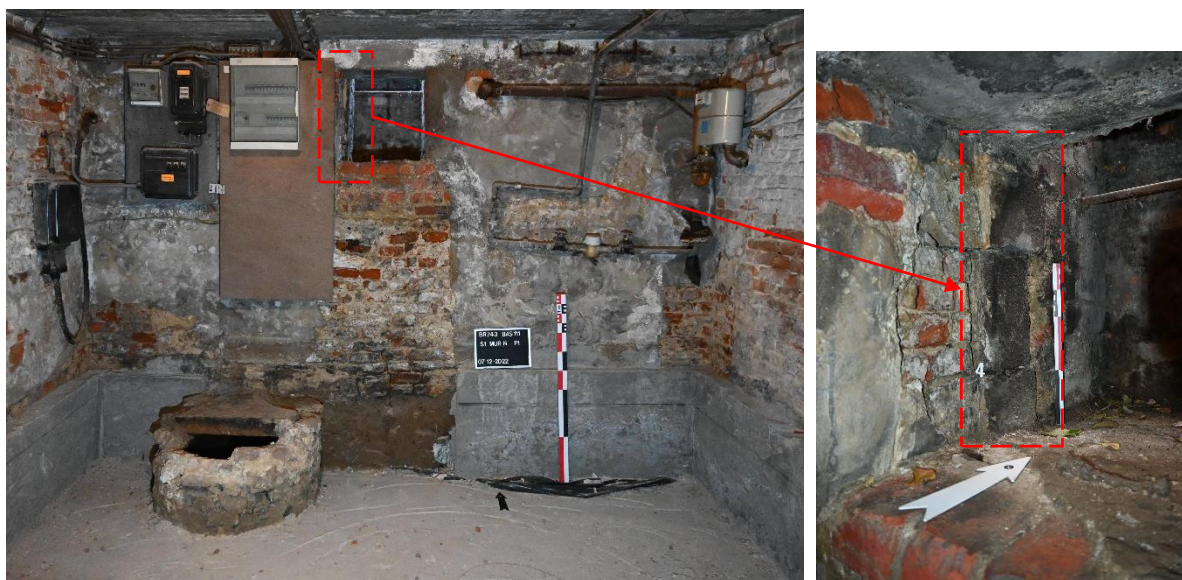
Les baies sud des secteurs -1.1 et -1.4 sont identifiées comme des percements postérieurs de ces deux pièces. L'étude des maçonneries pourrait également avoir mis en évidence un système de circulation antérieur dans ces deux espaces. En effet, le soupirail actuel du secteur -1.1 présente un piédroit occidental en calcaire gréseux doté d'une battée, ce qui pourrait l'apparenter à un ancien accès par la rue (fig. 40).

Fig. 40. Vue générale du mur nord (à gauche) et détail d'un piédroit avec battée en calcaire gréseux (à droite), EA S-1.1 MN, © Urban.brussels - ULB

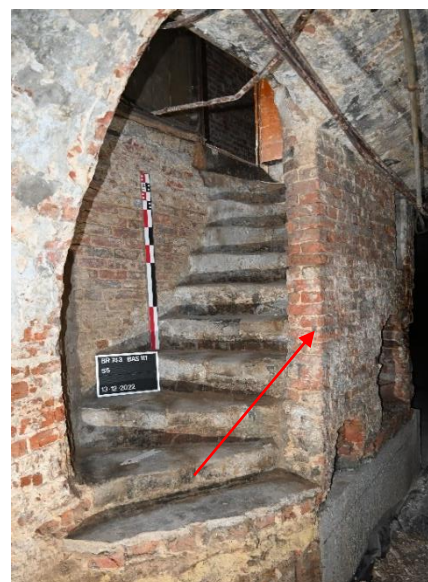
Fig. 42. Vue du nouvel escalier et du mur bahut (indiqué par la flèche) qui viennent interrompre la voûte du secteur -1.3, EA S-1.3, © Urban.brussels - ULB

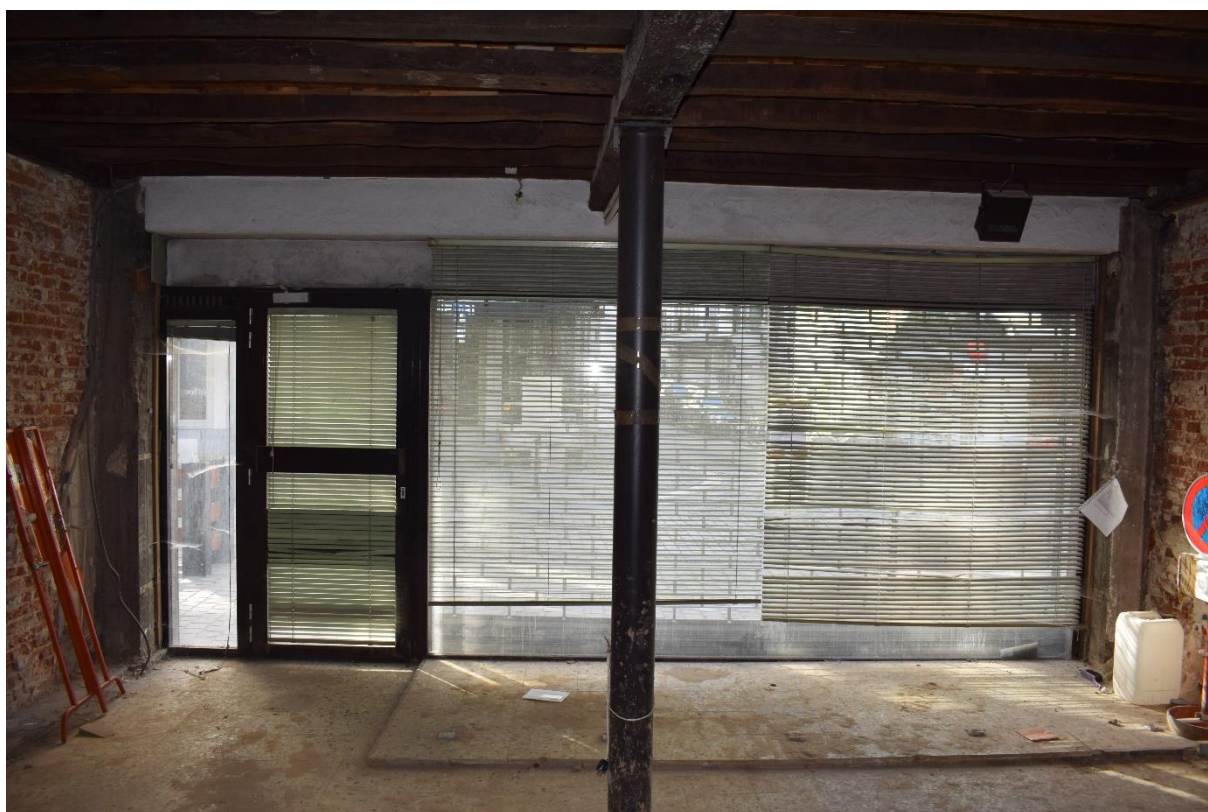
La partie nord du secteur 0.1 est actuellement occupée par une devanture largement vitrée (fig. 43) qui intègre la porte à rue et a éliminé toute trace visible de la façade antérieure au niveau du rez-de-chaussée. Cette structure récente peut être datée avec un *terminus post quem* de 1978 puisque celle-ci diffère de celle visible sur le cliché de l'Inventaire du Patrimoine architectural (fig. 21, p. 47).

Fig. 43. Vue intérieure de la devanture vitrée, EA S0.1 MN, cliché de F. Van Boxem

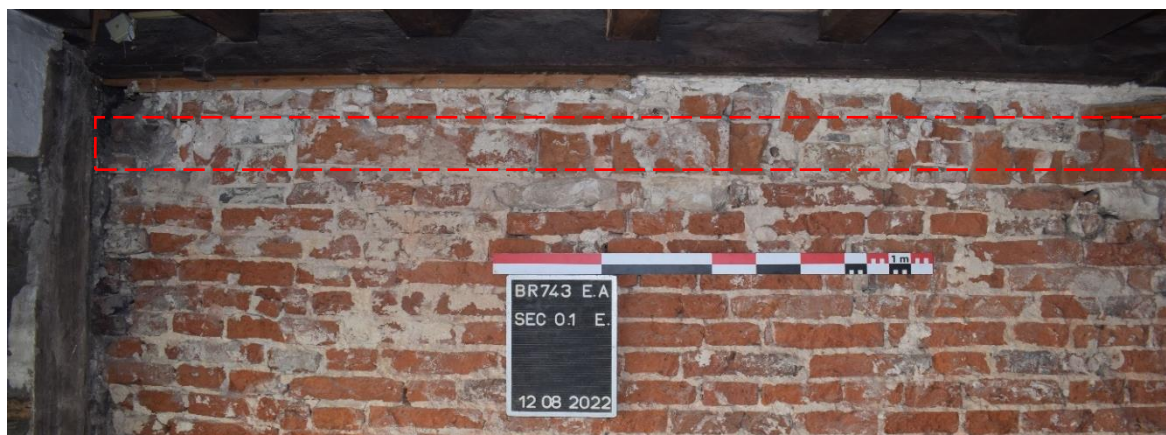
En effet, cette assise de matériaux lithiques porte une poutre en bois de 361 x 11 x 11 cm (**US 56**, fig. 45) située à 19,94 m, visible par intermittence dans les trous de la maçonnerie et sur l'**US 53**. Un décrochement se produit à l'interface entre l'**US 56** et **59**, ceci pourrait témoigner de l'usage de deux poutres différentes. L'explication de la fonction de ces **US 56** et **59** reposant sur des corbeaux de pierre reste ouverte. S'agit-il d'une lambourde de rive appartenant au voisin ou témoigne-t-elle d'un ancien niveau entre le rez-de-chaussée et le premier étage de l'ensemble

A ? Dans cette deuxième hypothèse, le système aurait pu être doublé d'une seconde lambourde dont la disparition expliquerait le retrait actuel de 13 cm de l'US 56 par rapport au nu du mur.

Fig. 45. Détail de l'US 56 recouverte par l'US 57 (encadrée en rouge), l'ensemble étant soutenu par des éléments lithiques (US 51, 52, 53, 54, 55), EA S0.1 ME, cliché de F. Van Boxem

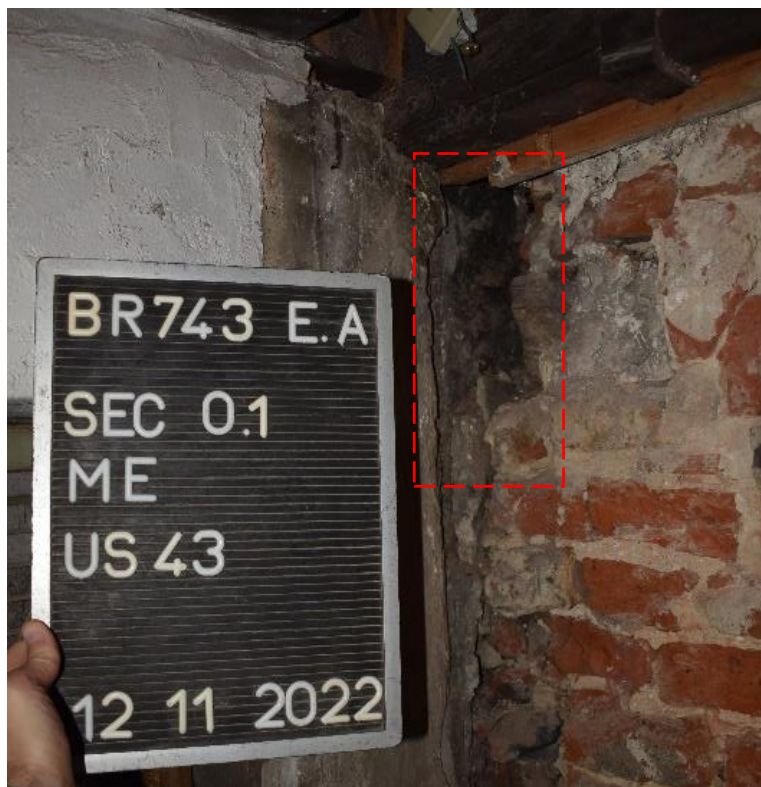
Au nord, l'US 48 est recoupée par l'installation d'un pilier lithique (US 43, fig. 47) sur lequel un coffrage en ciment (US 44) a été réalisé. Le mur gouttereau occidental présente les mêmes éléments (US 5 – 7). Ce pilier lithique fait 274 cm pour une longueur et une largeur inconnues.

La face sud de ce pilier possède en partie haute sur sa face sud des traces de broches qui ont permis de dégrossir l'élément lithique.

Fig. 47. Détail de l'US 43 (encadrée en rouge) à l'arrière du coffrage de ciment (US 44), EA S0.1 ME, cliché de F. Van Boxem

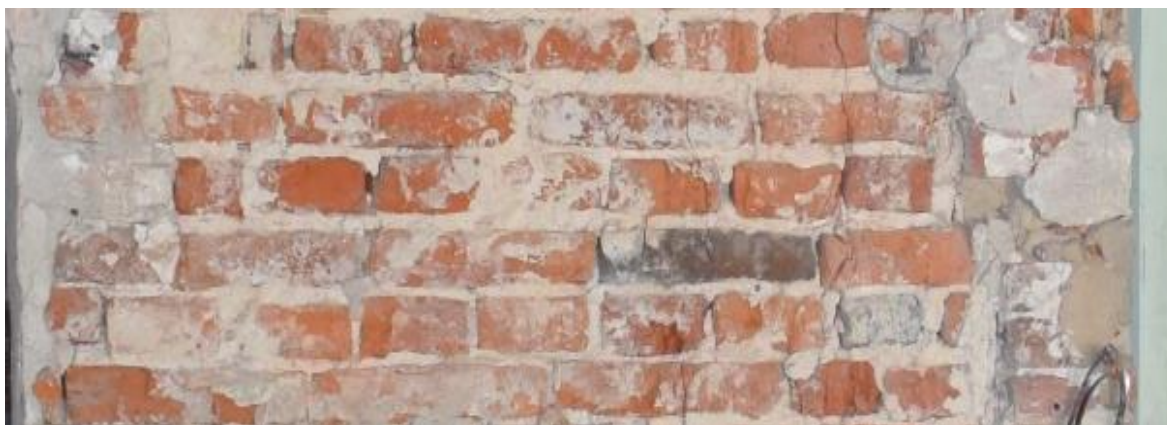
La maçonnerie la plus ancienne n'est conservée que sur une largeur de 131 cm et sur une profondeur comprise entre *ca.* 27,5 et 20 cm entre les secteurs 0.1 et 0.2. La majorité de cette maçonnerie est occupée par les **US 84 – 85**. Les briques de l'**US 85** s'élèvent jusqu'à 19,28 m d'altitude sur une surface de 1,9 m<sup>2</sup> et se caractérisent par un usage de briques au format 26,5 / 27 x 12,5 / 13 x 5,5 cm à matrice rouge homogène. Cette maçonnerie est réalisée avec un appareillage dit « vertical<sup>123</sup> » alternant une assise de panteresses et une assise de boutisses (fig. 48).

Fig. 48. Détail de l'appareil « vertical » alternant lits de panteresses et lits de boutisses, EA S0.1 MS, cliché de F. Van Boxem

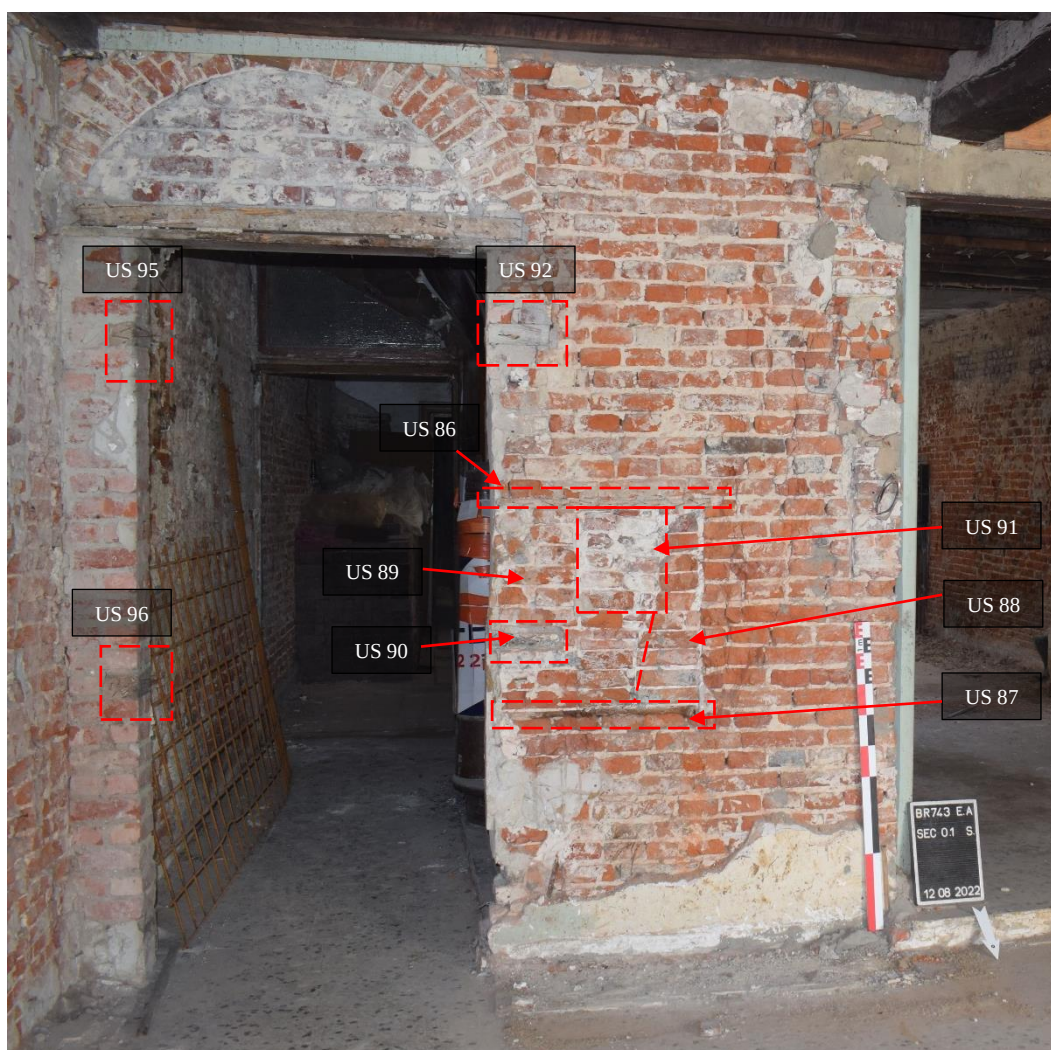
L'**US 85** est interrompue par le percement d'une première ouverture 60,5 x 64 x 29 cm formée par un linteau de bois (**US 86**) de 66 x 18,5 x 3 à 18,86 m et un appui en bois (**US 87**) de 60,5 x 19,5 x 2 cm à 18,20 m (fig. 49). Entre ces deux éléments ligneux, une première maçonnerie (**US 88**) est intégrée avec la superposition de douze briques fragmentaires pouvant être du remploi puisqu'un morceau de brique présente beaucoup plus d'inclusions noires que les autres. L'**US 88** pourrait être envisagée comme un premier rebouchage de l'ouverture car son mortier de chaux vient recouvrir celui de l'**US 85**. Cette dernière recouvre ensuite elle-même une couche de finition présente sur la face supérieure de l'appui en bois (**US 87**).

Fig. 49. Hypothèse des percements de la maçonnerie, EA S0.1 MS, cliché de F. Van Boxem
