# Master de spécialisation inter-universitaire en **Conservation** et **Restauration** du **Patrimoine** culturel immobilier

**TITRE :** Étude archéologique du bâti appliquée à un ensemble urbain  
sis à Bruxelles (122, rue de Flandre) - Partie 1

TFE réalisé pour l'obtention du Master de spécialisation inter-universitaire  
en conservation et restauration du patrimoine culturel immobilier  
par

Année académique : 2023-2024

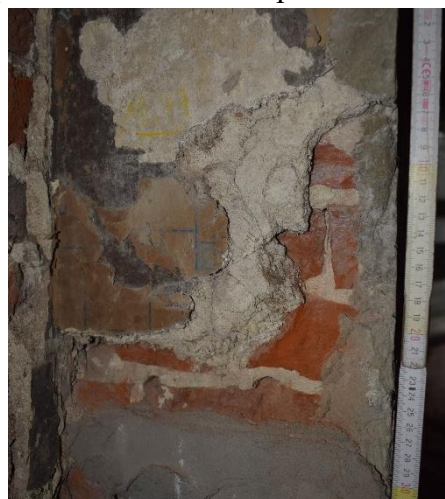
Actuellement, l'**US 104** est partiellement masquée. Cependant, il est possible d'observer sur la face sud du pilier à 18,57 m d'altitude une petite fenêtre en « L » d'environ 20 x 20 cm (fig. 50). La maçonnerie visible est composée de briques à matrice rouge homogène de ? x ? x 5 / 5,5 cm avec un joint beige clair homogène moyen à épais (de 1 à 2 cm). Ce type de maçonnerie semble similaire à celui observé dans les **US 84** et **85**.

Fig. 50. Détail de l'**US 104**, EA S0.3 MN, cliché de F. Van Boxem

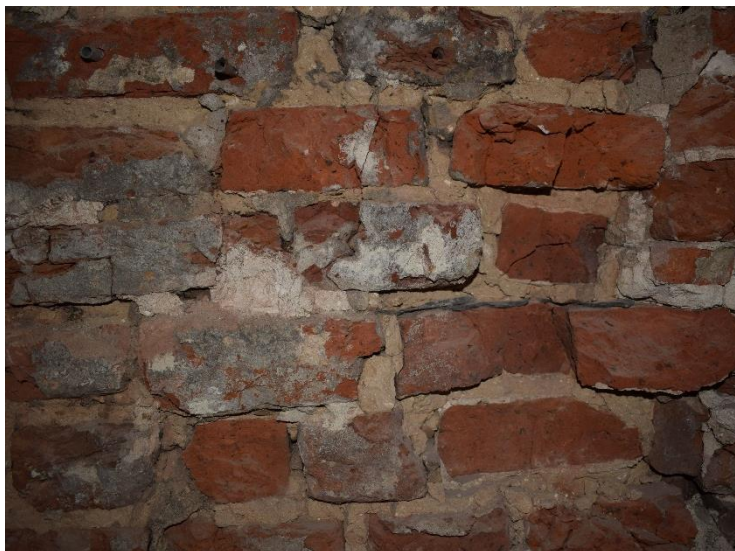
Fig. 52. Détail de l'US 23 avec des briques de remploi, cliché de F. Van Boxem

Plusieurs briques de cette US 23 possèdent des traces de remplois car une fine couche de mortier blanc englobe la partie de brique prise dans la maçonnerie et tranche avec le mortier de pose (fig. 52). Des couches de finition de ca. 2 cm d'épaisseur sont également observables dans le haut du mur au niveau de l'écart formé entre la maçonnerie et la poutre de rive. Une première trace de badigeon blanc sur lequel une seconde couche d'enduit qui semble être réalisé en terre crue, ensuite une troisième couche d'enduit/mortier blanchâtre armé de fibres, et enfin une quatrième couche de ciment.

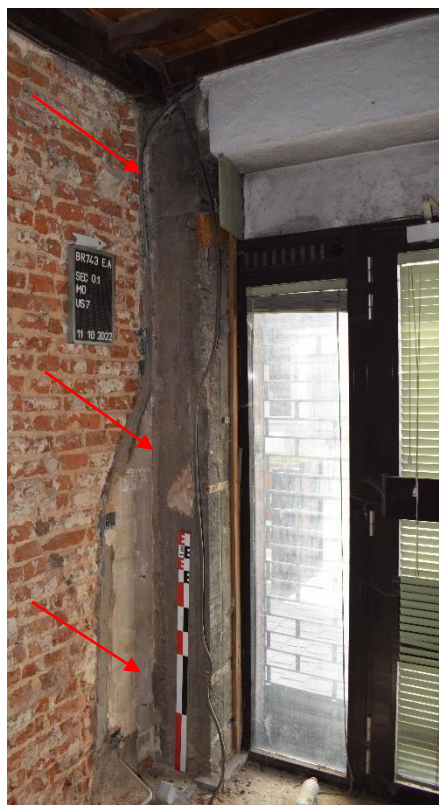
Au nord, les **US 23** et **24** sont recoupées par un pilier lithique (**US 7**, fig. 53) de 278 cm de haut (de longueur et largeur inconnue) sur lequel a été coffré un pilier en ciment (**US 5**) permettant de maintenir le coffre transversal devant accueillir le volet métallique de protection de la façade vitrée. Un même assemblage de pilier lithique sur lequel a été coffré du ciment est observable au nord du mur gouttereau oriental (**US 43 – 44**). L'interface entre ce pilier et la maçonnerie est constituée des **US 4 – 6 - 9** dont les différents mortiers recouvrent ceux des maçonneries adjacentes (**US 23 – 24**).

Fig. 53. Détail **US 7**,  
cliché de F. Van Boxem

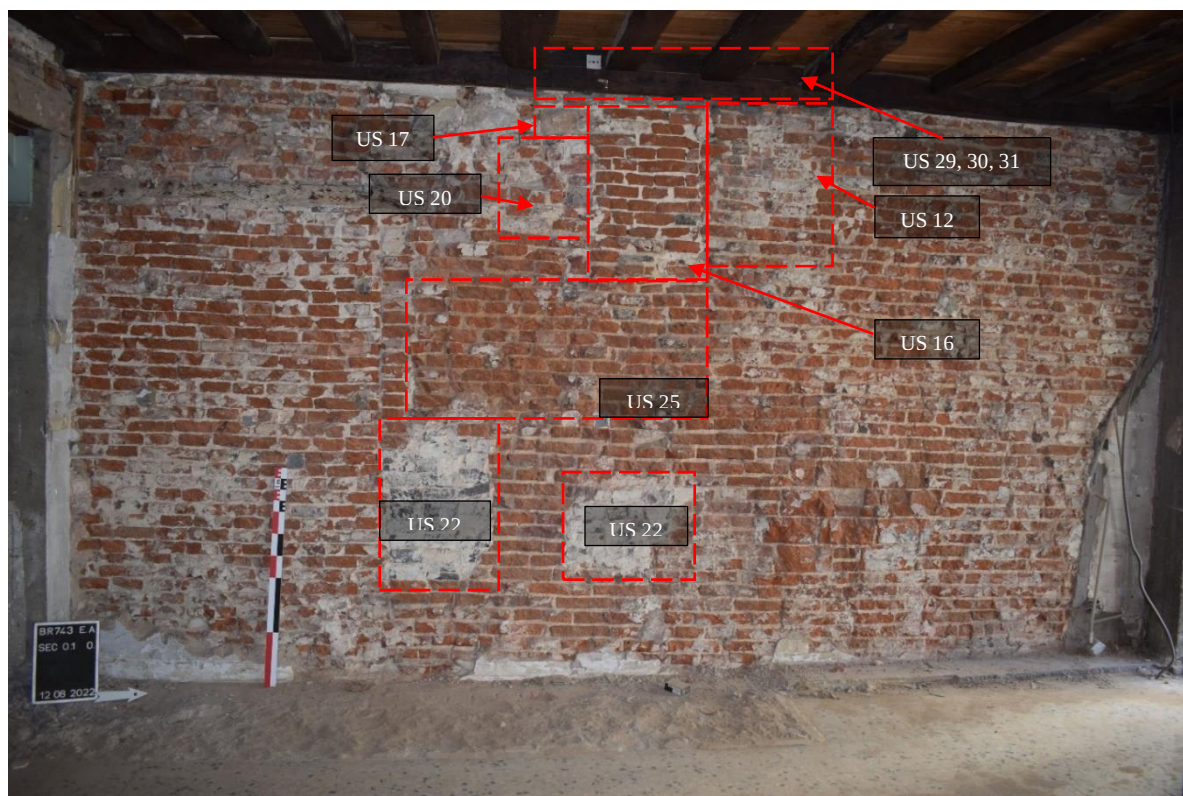
La maçonnerie du mur occidental pourrait témoigner du fait d'une cheminée (fig. 54) qui aurait aujourd'hui presque totalement disparu mais qui aurait laissé des traces dans la maçonnerie (**US**

Fig. 54. Hypothèse du fait d'une cheminée, EA S0.1 MO, cliché de F. Van Boxem

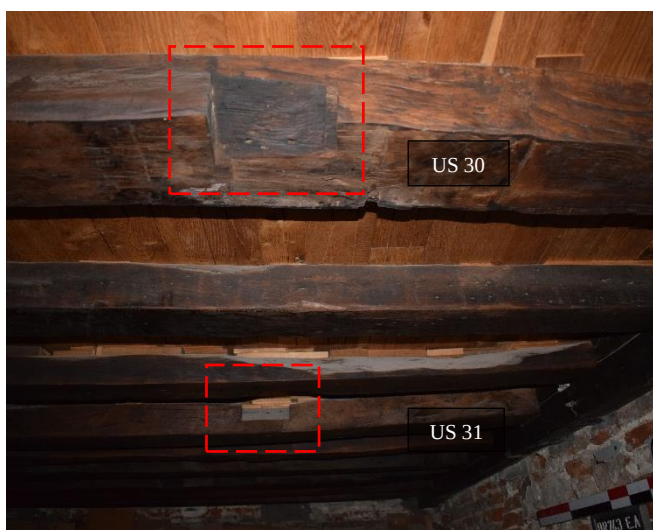
La présence d'assemblages en sifflet vide au niveau de l'arête inférieure nord de l'**US 30** et de l'arête supérieure nord de l'**US 31** (fig. 55) à *ca.* 85 cm du mur gouttereau occidental pourrait indiquer que ces deux éléments étaient des solives d'enchevêtrement dans lesquelles s'assemblait le chevêtre. Une rotation de 180° pourrait expliquer que l'assemblage de l'**US 30** se situe actuellement sur l'arête inférieure. La disparition de ce dernier aurait pu entraîner la disparition des deux solives boiteuses antérieures pour être remplacées par les solives n° 6 et 7. En outre, ces deux solives ne reposent pas sur les lambourdes mais semblent encastrées dans le mur gouttereau occidental.

Fig. 55. Assemblages vides des US 30 et 31, EA S0.1 plafond, cliché de F. Van Boxem

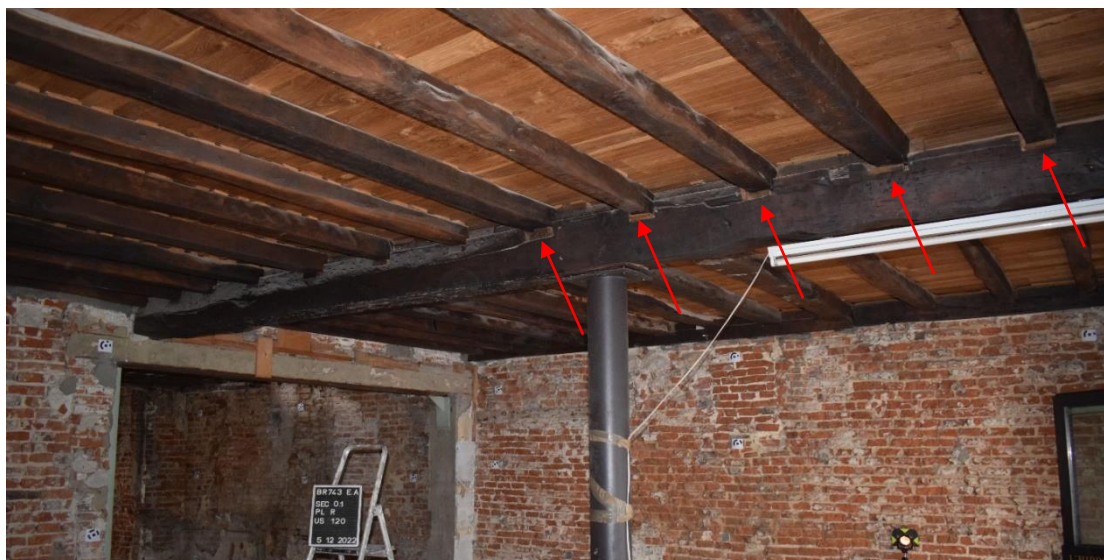
La présence de cales (fig. 56) tant dans les assemblages pour rehausser les solives, que sur les faces supérieures de toutes les solives, indique une modification ou, au moins, une adaptation du solivage lors de la mise en place des nouvelles lames de plancher. En effet, l'ensemble des cales situées entre la face supérieure des solives et les lames de planchers utilisent le même bois clair que celui des lames de plancher.

Fig. 56. Système de cales dans les assemblages et sur la face supérieure des solives, EA S0.1 plafond, cliché de F. Van Boxem

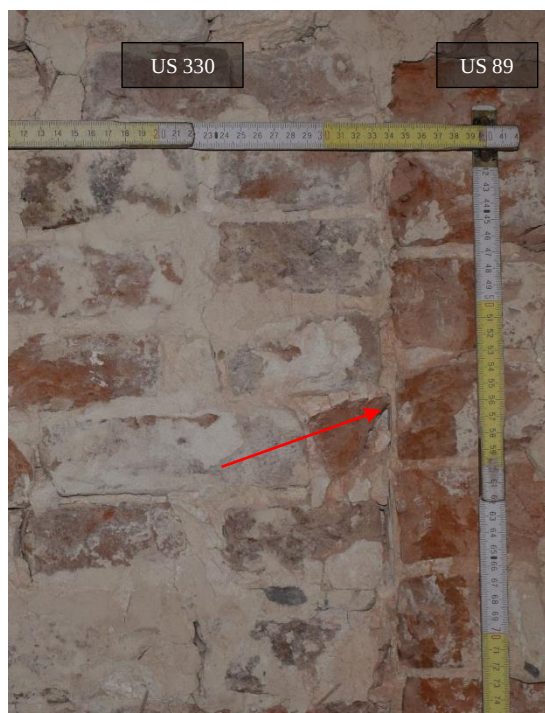
Un badigeon de 0,8 cm d'épaisseur recouvre l'interface ouest de l'**US 89** (fig. 60). Cela place l'établissement de l'**US 89** avant l'**US 330**.

Fig. 60. Détail des couches de finition entre les US 330 et 89, EA S0.2 MN, cliché de F. Van Boxem

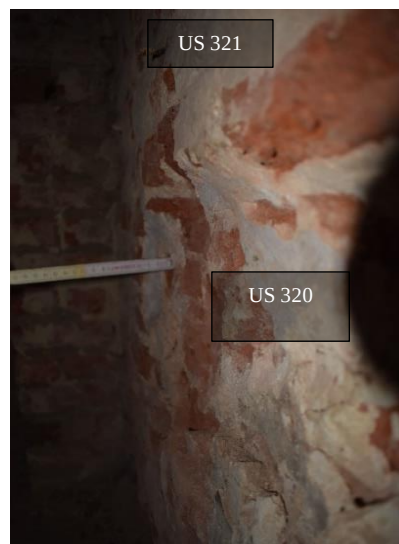
L'US 320 (fig. 61) est une zone située à 17,78 m d'altitude et de ca. 1,8 m². L'US 321 reçoit dans cette zone un traitement particulier dans lequel la brique a été taillée de façon à donner un retrait de ca. 3,5 cm par rapport au nu du mur.

Fig. 61. Retrait de 3,5 cm de l'US 320 par rapport à l'US 321, EA S0.2 ME, cliché de F. Van Boxem

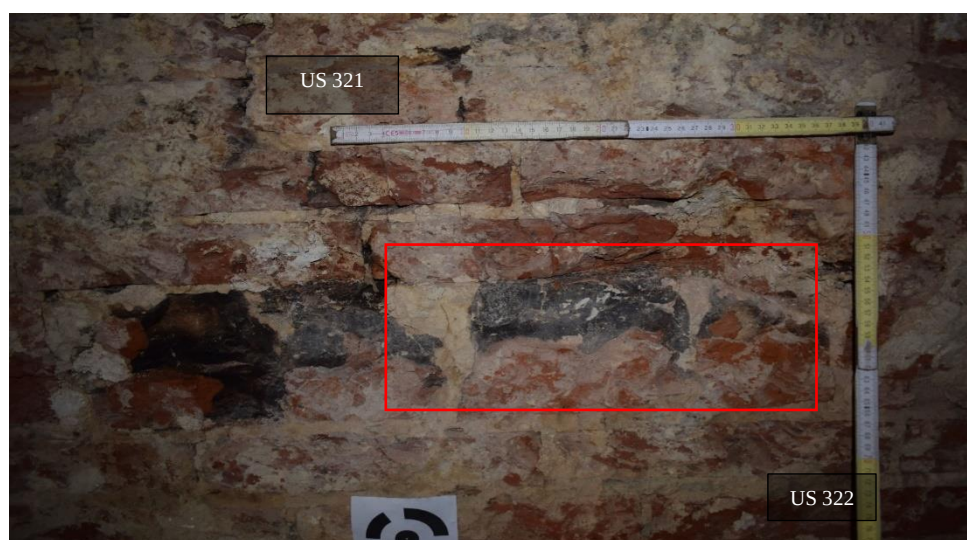
L'US 322 pose question car des traces de suie sont visibles sur les interfaces occidentale et orientale des briques posées sur chant. Un sondage réalisé le 2 mai 2023 (fig. 62) a confirmé la présence de cette suie uniquement à l'interface entre les briques posées sur chant et le mortier

Fig. 62. Détail du sondage réalisé dans l'US 322 le 02-05-23 encadré en rouge, EA S0.2 ME, cliché de F. Van Boxem

de pose. La présence de suie à l'intérieur de la maçonnerie reste à l'heure actuelle sans explication.

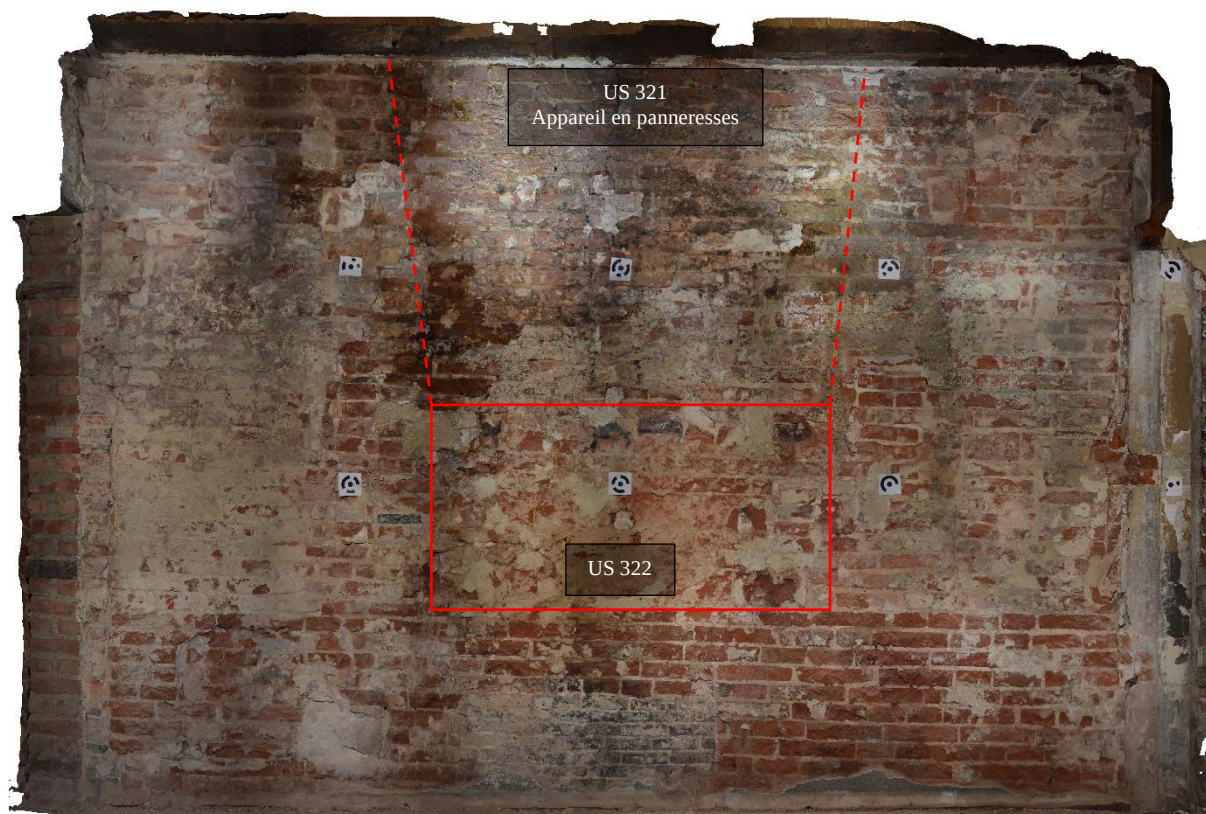
Les traces de suie présentes sur l'**US 321** combinées à la structure de l'**US 322** et au parement en panneresses qui repose sur cette dernière pourraient témoigner du fait d'une cheminée. Puisque le parement en panneresse semble actuellement être dans le même plan de maçonnerie que le restant de l'**US 321**, cela pose l'hypothèse que l'équipement de cheminée soit à l'origine prévu du côté de l'actuel n° 120 rue de Flandre (fig. 63). En effet, les panneresses permettent de générer un retrait de maçonnerie du côté oriental. L'hypothèse de la présence d'une cheminée, de dimensions inconnues, qui ait été ajoutée *a posteriori* dans l'actuel secteur 0.2 de l'ensemble A reste également à envisager.

Fig. 63. Hypothèse du fait d'une cheminée, EA S0.2 ME, photogrammétrie de F. Van Boxem

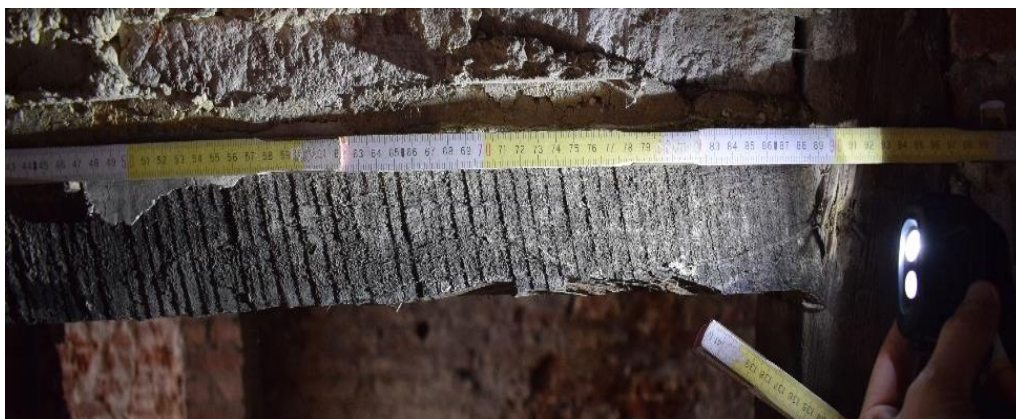
Le linteau en bois (85 x 8 x 9 cm) de la baie de porte présente des traces de sciage mécanique sur sa face occidentale (fig. 64). Ce linteau est assemblé par embrèvement et raidi au moyen de chevilles de bois aux deux poteaux latéraux. L'assemblage sud est marqué d'un « ≡ », l'assemblage nord d'un « < », tous deux gravés dans le bois (fig. 65).

Fig. 64. Traces de sciage mécanique sur la face ouest du linteau, EA S0.3 ME, cliché de F. Van Boxem

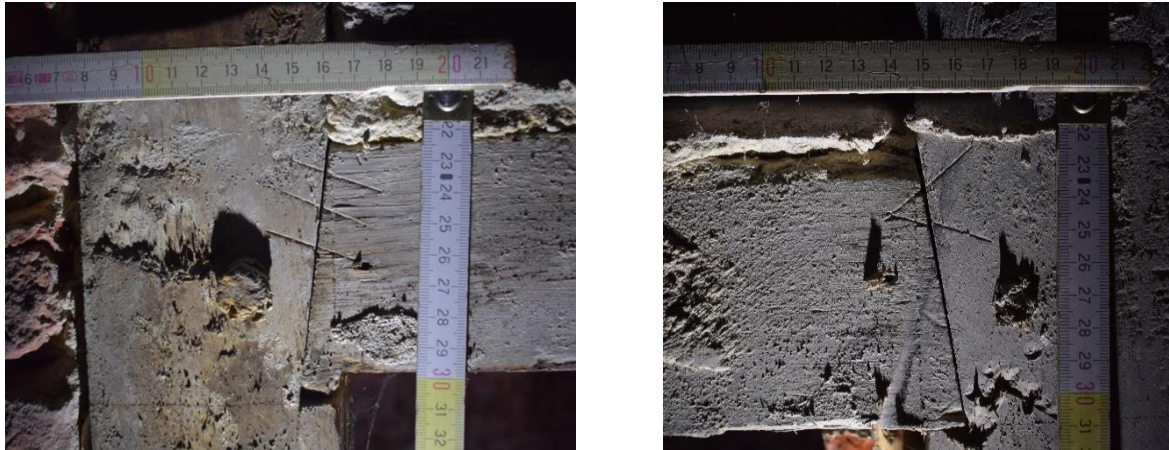
Fig. 65. Marque d'assemblage du linteau sur la face orientale, assemblage sud (à gauche), assemblage nord (à droite), EA S0.2 ME, cliché de F. Van Boxem

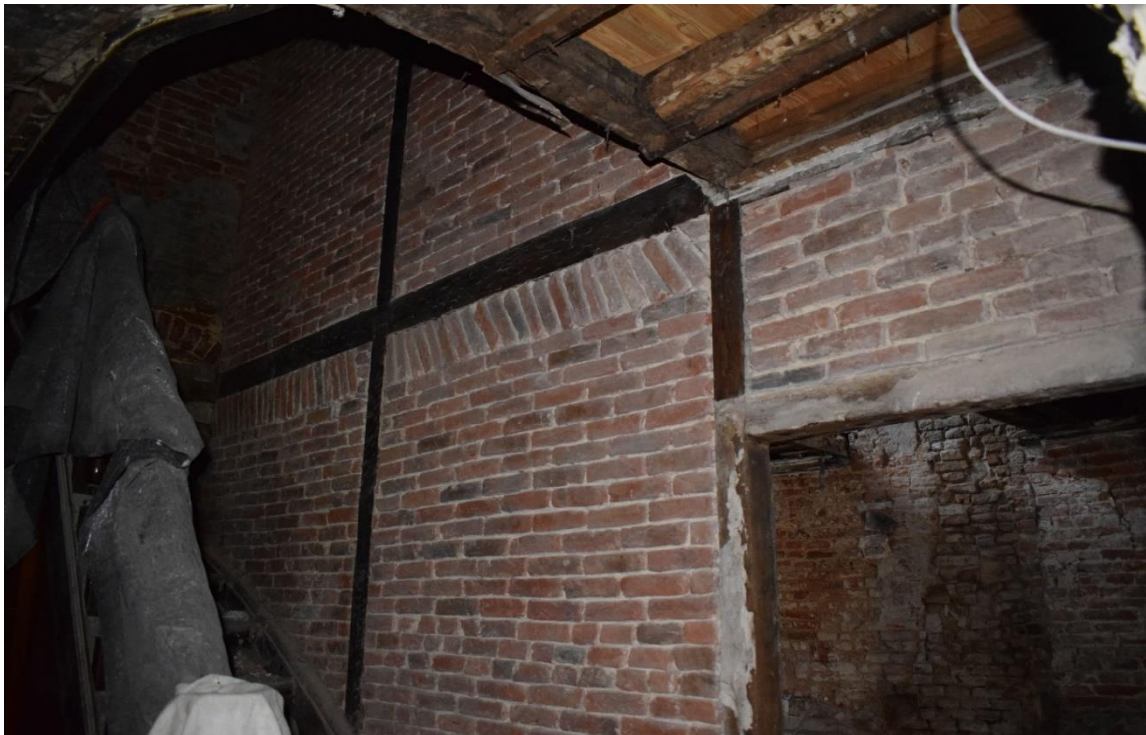
Actuellement, la maçonnerie est entièrement dépourvue de couches de finition. Cependant, les menuiseries (hormis l'huisserie de la baie de porte qui devait recevoir un encadrement) présentent des entailles permettant l'accroche d'éléments de finition. Ceci permet d'envisager que le pan de bois ait été recouvert à l'origine et que les briques n'étaient pas apparentes. Cela conforte l'hypothèse d'un dégagement *a posteriori* de cette maçonnerie. En effet, les joints ont été soigneusement creusés sur *ca.* 0,5 cm et les menuiseries visibles depuis la première volée d'escalier ont été vernies (fig. 66).

Fig. 66. Différence de traitement de la menuiserie du pan de bois, EA S0.2 MO, cliché de F. Van Boxem

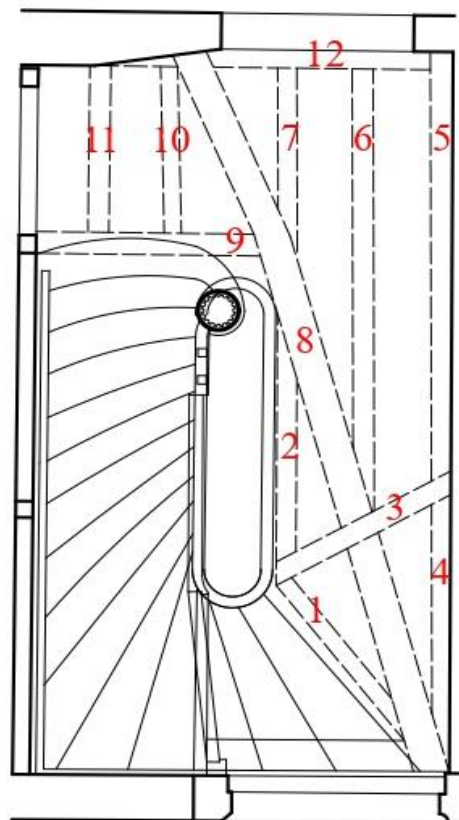
- Un trou de cheville vide et comblé de mortier sur la face latérale sud du levier (n° 3)
- Deux mortaises vides et couvertes par le système de lattes et d'enduit du plafond sur la face inférieure ainsi qu'un assemblage à mi-bois sur la face supérieure de la lambourde n° 5
- Traces d'un badigeon blanc sur les trois faces de la solive n° 6
- Traces d'un badigeon blanc et d'entailles sur les faces latérale est et inférieure de la solive n° 11
- Aspect calciné de la lambourde n° 12

Ces éléments pourraient suggérer l'hypothèse de l'utilisation d'éléments de remploi pour la mise en œuvre du palier.

Fig. 67. Détail des éléments de la structure du palier couvrant le secteur 0.2, DAO J.-L. Vanden Eynde

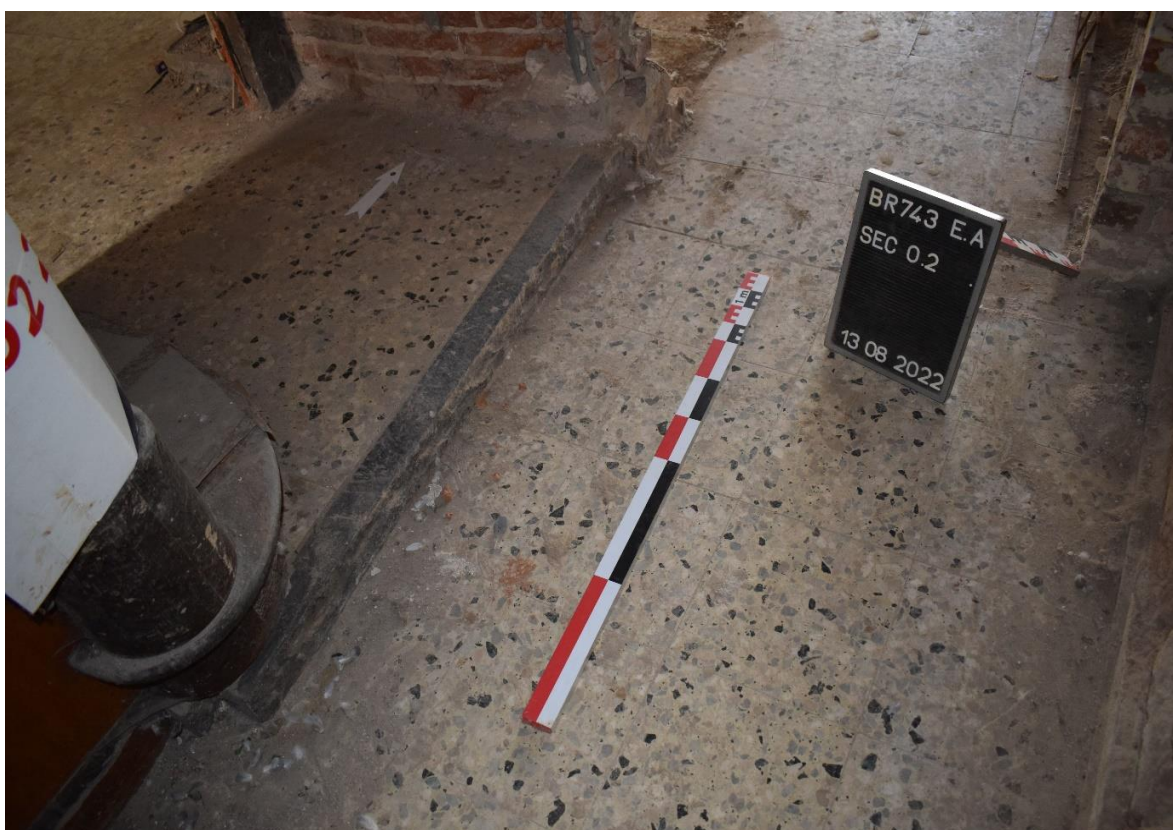
Le sol de ce secteur est rehaussé de *ca.* 9,5 cm devant la marche de départ de l'escalier. Cette rehausse est également présente dans les secteurs 0.3 et 0.5. Cette rehausse correspond à la voûte de la cave du secteur -1.4.

Hormis cela, l'entièreté du secteur est couverte des mêmes dalles de granito que celles de l'**US 591** (fig. 68).

Fig. 68. Dalles de granito et zone surélevée au bas de l'escalier, EA S0.2 Revêtement de sol, cliché de F. Van Boxem

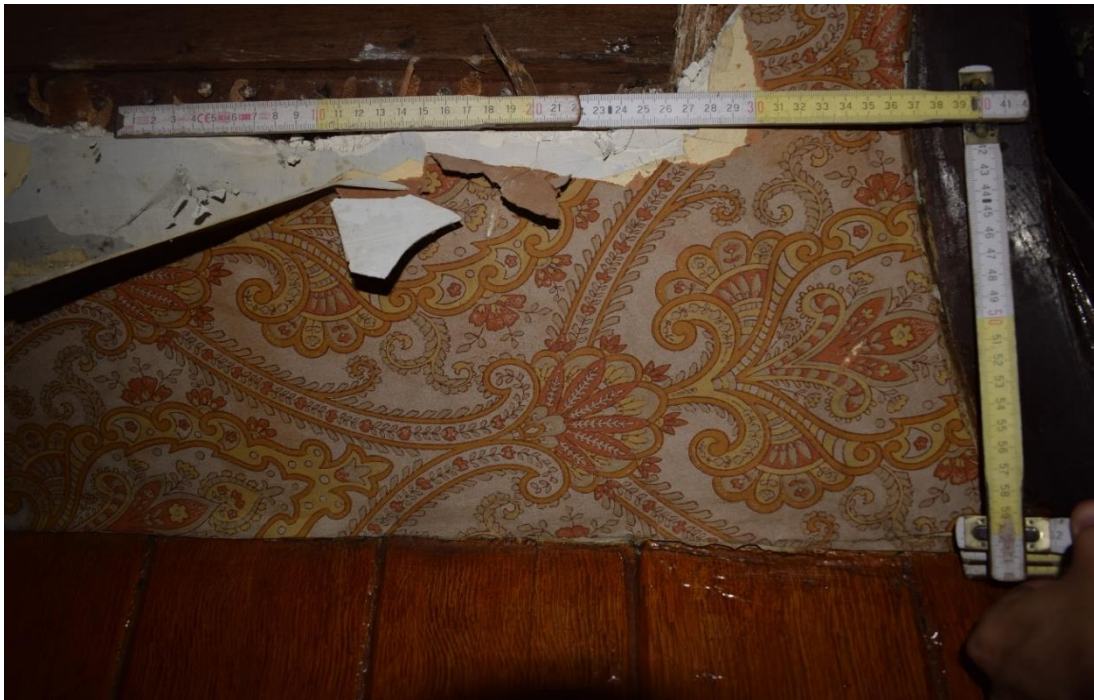
Fig. 69. Couches pigmentées et papier peint sur le plafond de l'escalier et cloison peinte en imitation « faux-bois » en partie inférieure, EA S0.2 Equipement particulier, cliché de F. Van Boxem

L'escalier est en bois verni, à l'exception des zones auparavant cachées par le plafond et situées sur la face inférieure. Le plafond est couvert de plusieurs couches pigmentées recouvertes par un papier peint à motif floral. La cloison qui est située sous la volée de marches du rez-de-chaussée est également peinte avec une imitation « faux-bois » (fig. 69).

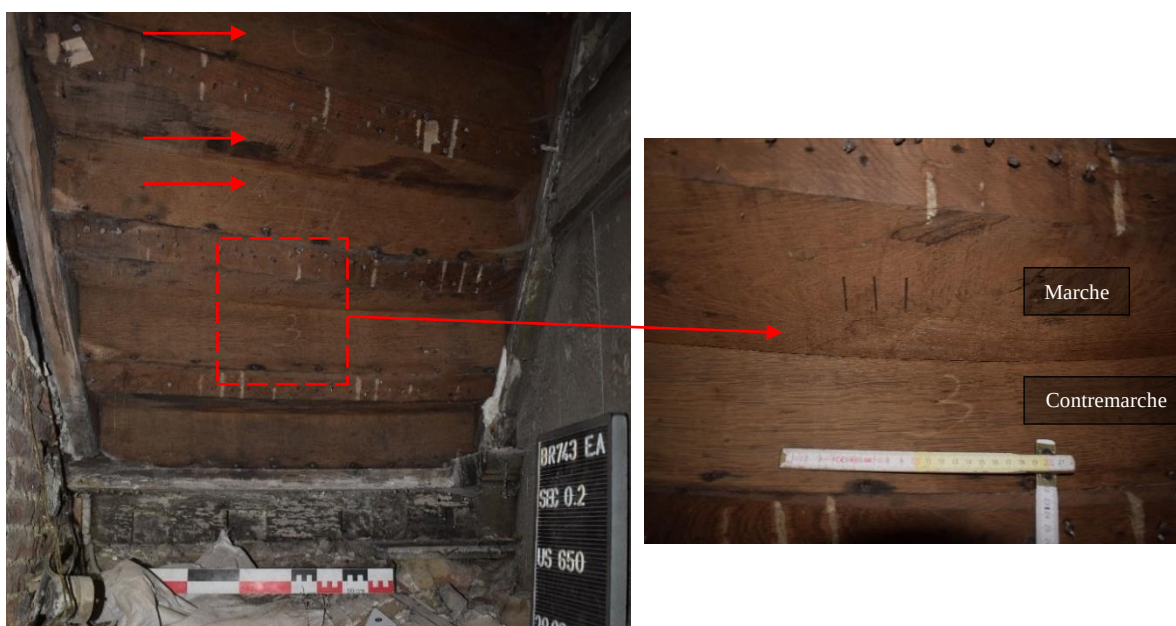
L'observation de la face inférieure des volées d'escalier a permis d'identifier des marques d'assemblage sur les marches et contremarches. La première volée de marches est marquée de 2 à 15. La deuxième volée est marquée de 2 à 10 avec l'utilisation de contremarches. La troisième et dernière volée est marquée de 12 à 15 avec utilisation de contremarches.

Fig. 75. Marques d'assemblage de marches et contremarches (à gauche), détail des marques des marches et contremarches n° 3 (à droite), clichés de F. Van Boxem

Ce double système est encore visible sur les marches de 2 à 9 et 11 de la première volée d'escalier (fig. 75) ainsi que les contremarches 12, 13, 14 et 15 de la troisième volée d'escalier. Les autres marches ont toutes conservé uniquement l'entaille réalisée au ciseau. Ce suivi très

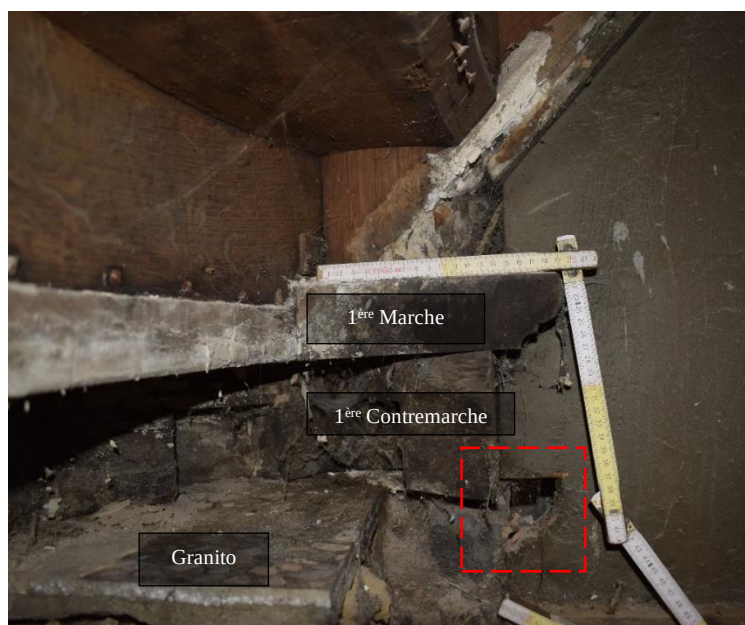
Une entaille de forme triangulaire (fig. 76) qui semble épouser la moulure de l'astragale du nez de la première marche est visible dans la cloison située sous la volée de marches *ca.* 17,4 cm sous l'astragale de l'actuelle première marche. Aucune autre trace de modification ou de mouvement de rehausse de l'escalier dans le restant de la cage d'escalier n'a été observée. Cet assemblage vide combiné au fait qu'actuellement une dalle de granito (US 591) reposant sur des fragments de briques et posée au ciment se situe sous la première contremarche de l'escalier pourrait indiquer que la première marche et contremarche ont disparu lors de la mise en place du nouveau couvrement de sol (US 591).

Fig. 76. Entaille triangulaire de la cloison sous la première marche (encadrée), cliché de F. Van Boxem

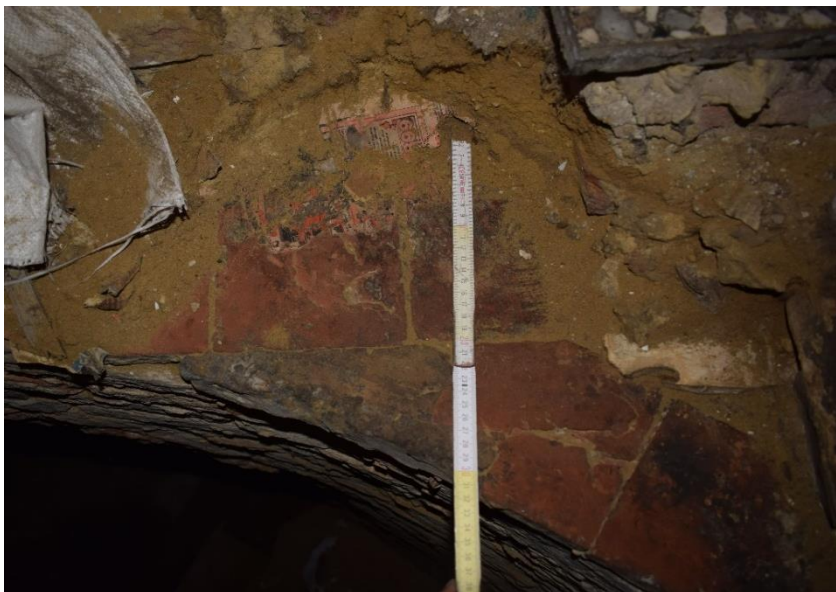
Un dégagement réalisé sous l'escalier a mis au jour un niveau de sol situé à 17,26 m, soit 11,5 cm plus bas que le niveau de sol actuel du secteur 0.2. Ce niveau de sol est couvert de carreaux de terre cuite architecturale à matrice rouge foncé de format 13,5 x 13,5 x 2 cm posés sur un mortier blanc (fig. 77). Une hauteur de 17,4 cm sépare ce niveau de circulation ancien et le bas de l'assemblage vide de la cloison. Une hauteur de 17,4 cm sépare le bas de cet assemblage vide avec le bas de l'astragale de la première marche actuelle (fig. 78). Ces éléments semblent plaider en faveur d'une disparition de la première marche, peut-être plus imposante que les autres et de son remplacement par une estrade composée de dalles de granito posées au ciment sur un fond de sable jaune au pied de l'escalier. Le dégagement a mis au jour des journaux, des câbles électriques et des éléments de plastiques probablement datables de la seconde moitié du XX<sup>e</sup> siècle. Dans son traité, Gustave Oslet mentionne que pour ce genre d'escalier les deux premières marches sont souvent réalisées en pierre afin d'éviter le pourrissement du bois lors

des nettoyages et reposent sur un massif de maçonnerie<sup>130</sup>. Une première marche, en matériau éventuellement différent du restant de l'escalier, aurait donc pu exister. La disparition de cette première marche aurait entraîné une rehausse de *ca.* 11,5 cm du niveau de circulation au bas de l'escalier combinée à la mise en place d'un couvrement en dalles de granito.

Fig. 77. Dégagement du couvrement de sol, cliché de F. Van Boxem

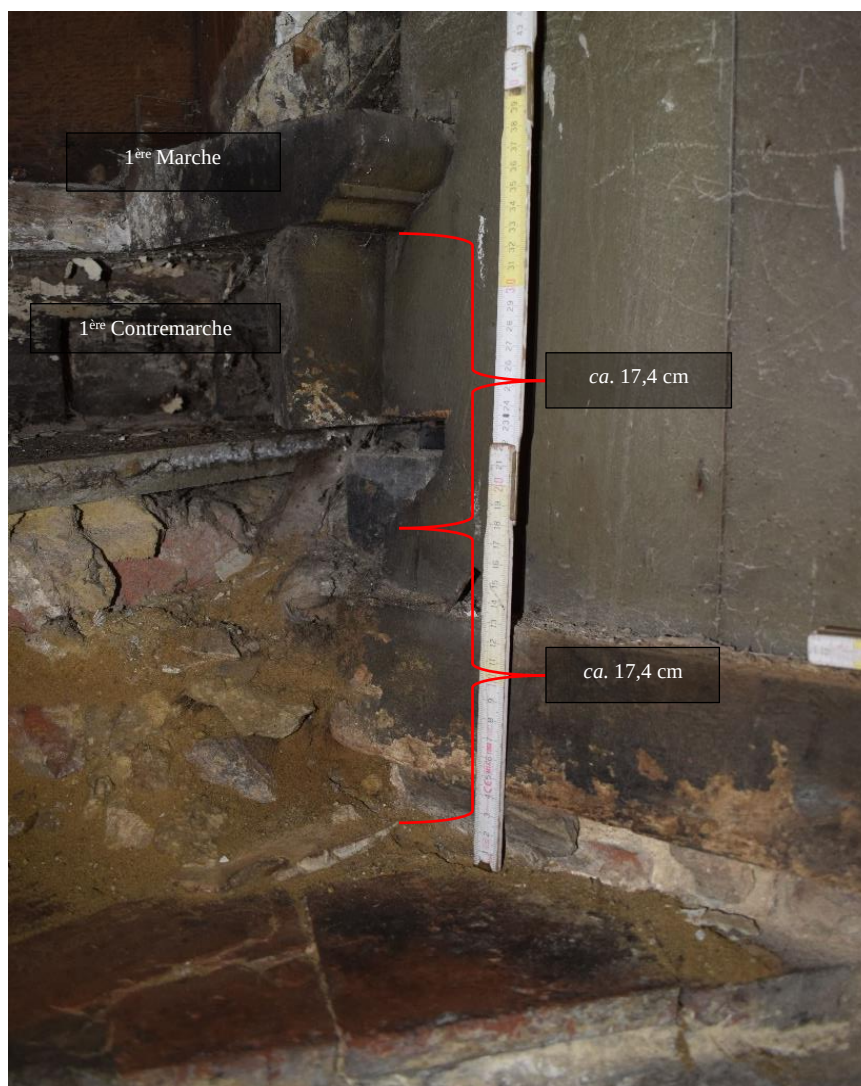
Fig. 78. Dégagement sous la marche de départ, cliché de F. Van Boxem

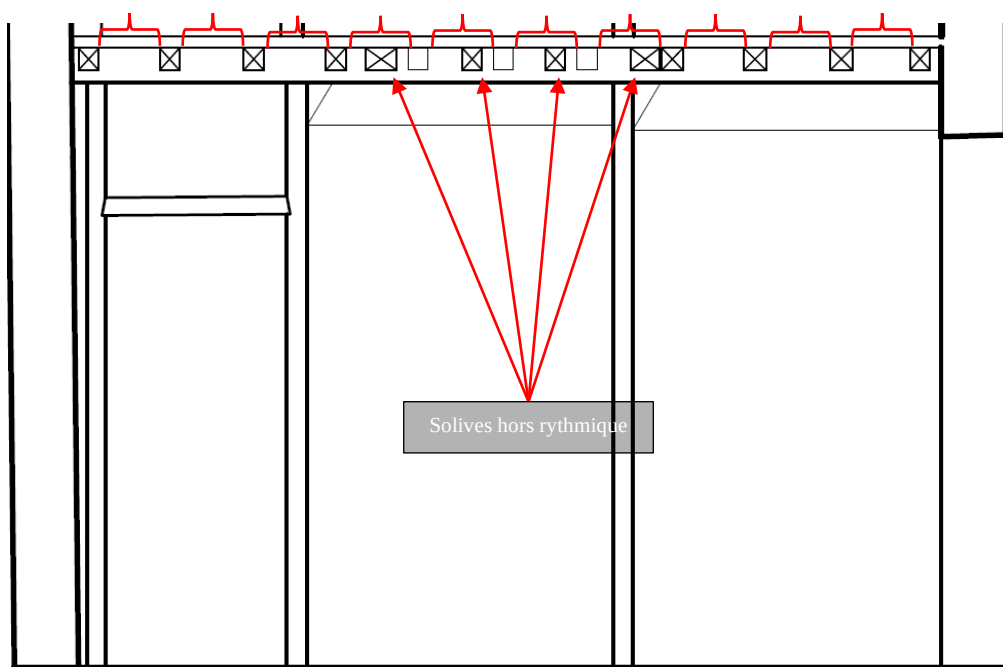
Il ne sera ici fait mention que de la sablière haute I. Celle-ci sert de point d'appui pour les solives du couvrement. L'étude de cette sablière a permis d'observer la présence de trois assemblages à mi-bois actuellement vides. La rythmique de largeur entre les assemblages est de *ca.* 30 cm. Les trois assemblages actuellement vides sont compris dans cette rythmique (fig. 79). Actuellement, quatre solives présentes semblent avoir subi un glissement latéral vers le nord, ce qui les place hors de la rythmique de base.

Fig. 79. Rythmique de ca. 28 cm entre les solives (accolades rouge) et indication des solives hors rythme (flèches rouge) dans la sablière haute, EA S0.3 ME, DAO J.-L. Vanden Eynde

- La solive d'enchevêtrement (n° 13) possède trois assemblages vides qui semblent correspondre à ceux observés sur la sablière haute I (fig. 79, p. 95). Outre ces assemblages vides, la pièce possède des traces d'un badigeon blanc ainsi que des entailles sur ses faces est et inférieure. La trace de pigmentation ne se retrouve pas dans les assemblages aujourd'hui vides mais s'observe en revanche dans l'assemblage à mi-bois des solives boiteuses.

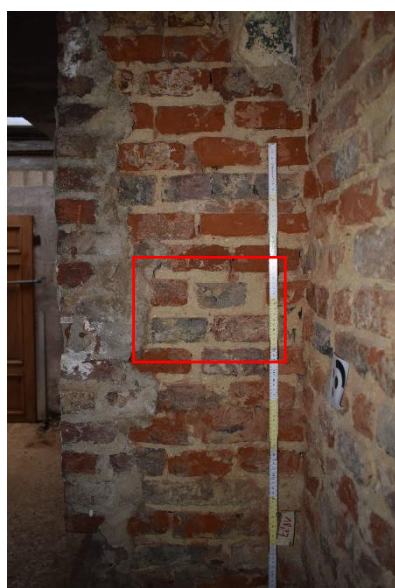
1. La maçonnerie de la face « intérieure » de la façade est constituée d'au moins une douzaine de briques caractérisées par une forte cuisson présentant une matrice rouge foncé voire noire (fig. 80).

Fig. 80. Traitement de la maçonnerie depuis secteur 0.3, EA S0.3 MS, cliché de F. Van Boxem

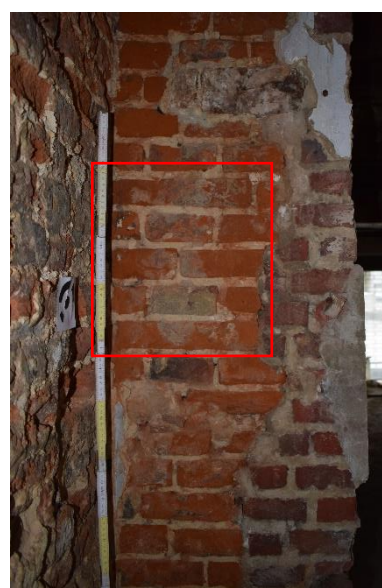
2. Sur la face « extérieure » les briques sont posées en appareillage croisé (fig. 81), alors que sur la face « intérieure » les briques ne reçoivent aucun appareillage particulier (fig. 80).
3. Une différence d'épaisseur du mortier de pose est observable entre l'« extérieur » et l'« intérieur ». Du côté « extérieur », les joints sont moyens (entre 1 et 2 cm) et réguliers (fig. 81) alors que du côté « intérieur » les joints sont moyens à épais (entre 1 et 2,5 cm) et plus irréguliers (fig. 80). Ceci pourrait être expliqué par le fait que la face d'établissement de la maçonnerie soit du côté « extérieur », ce qui entraîne la nécessité de rattraper les différences de dimensions des briques sur la face intérieure par l'intégration de briqueillons ou d'une plus grosse quantité de mortier.

Fig. 81. Traitement de la maçonnerie depuis secteur 0.5, EA S0.5 MN, cliché de F. Van Boxem

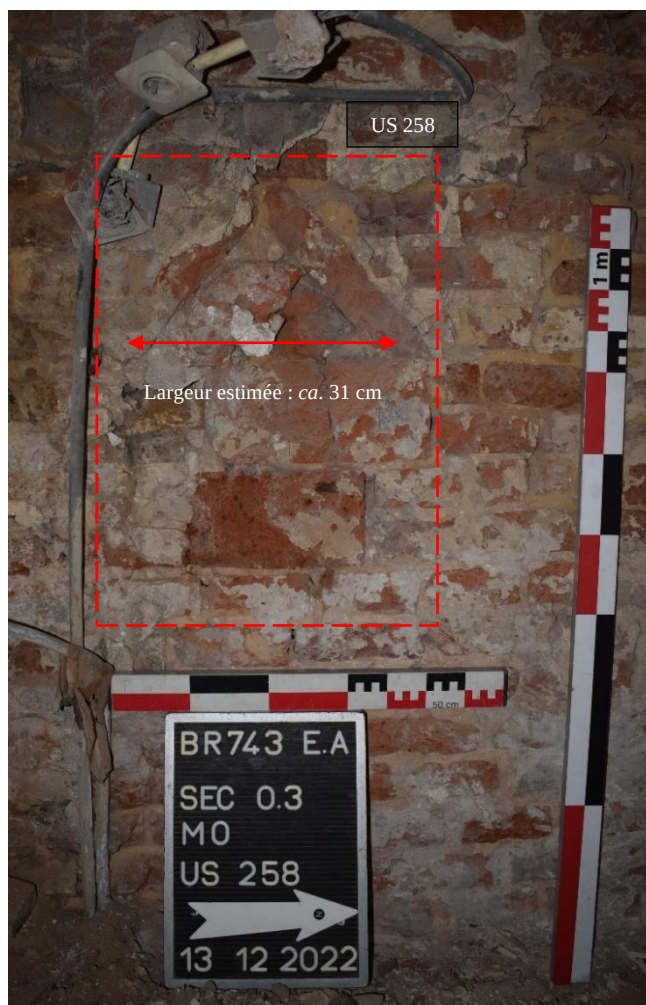
Aujourd'hui cette niche est reprise par deux briques mises sur chant et des fragments de briques. La largeur de cette niche est estimée à *ca.* 31 cm. Située à 18,55 m (sous la brique de posée sur chant inférieure), la niche semble donc trop basse pour correspondre au niveau de circulation actuel. Une autre caractéristique de cette niche est que les deux panneresses qui composent sa « mitre » sont au format 27,5 x ? x 5,5 cm et à matrice rouge hétérogène parsemées d'inclusions noires. Ces panneresses sont posées avec un mortier de chaux sablonneux de couleur brun foncé pulvérulent.

Fig. 82. Niche « en forme de mitre », EA S0.3 MO, cliché de F. Van Boxem

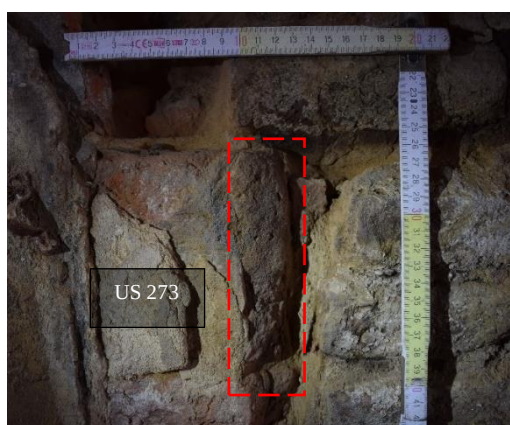
Fig. 83. Chanfrein (encadré en rouge) de l'US 273, EA S0.3 MO, cliché de F. Van Boxem

L'US 273 se compose de deux panneresses de format ? x 13 x 5,5 cm prises dans le mortier de l'US 268. Les briques à matrice rouge ocre hétérogène sont caractérisées par une arête visible en parement qui semble avoir été chanfreinée (fig. 83). Située à 18,38 m, l'observation de cette US semble indiquer la présence d'une autre brique placée sur chant au niveau de l'interface ouest. L'interprétation de ces éléments reste difficile car aucun autre élément présentant la même finition chanfreinée n'a été observé sur cette maçonnerie. Il est possible qu'il s'agisse d'éléments de remplois. Un sondage complémentaire devrait permettre de mieux comprendre cette structure.

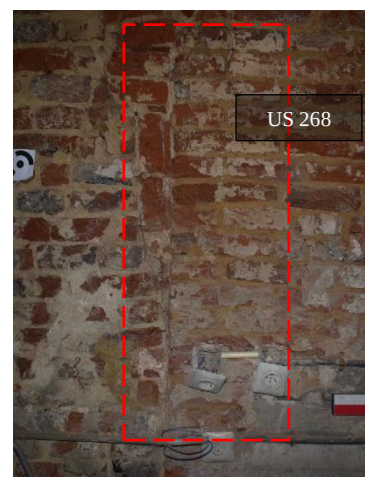
L'interface sud de l'US 268 est particulièrement intéressante. En effet, un chaînage d'angle en besace (fig. 84) est réalisé afin de raidir l'angle en superposant alternativement une boutisse puis une panneresse. Aucune trace de bûchage de ces briques n'a été observée. Ces deux éléments plaident pour le fait que cette maçonnerie, composée des US 268 et 251, pourrait avoir été édifée à l'origine pour le bâtiment voisin, actuel n° 124 de la rue de Flandre.

Fig. 84. Chaîne d'angle en besace alternant panneresses et boutisses, EA S0.3 MO, cliché de F. Van Boxem

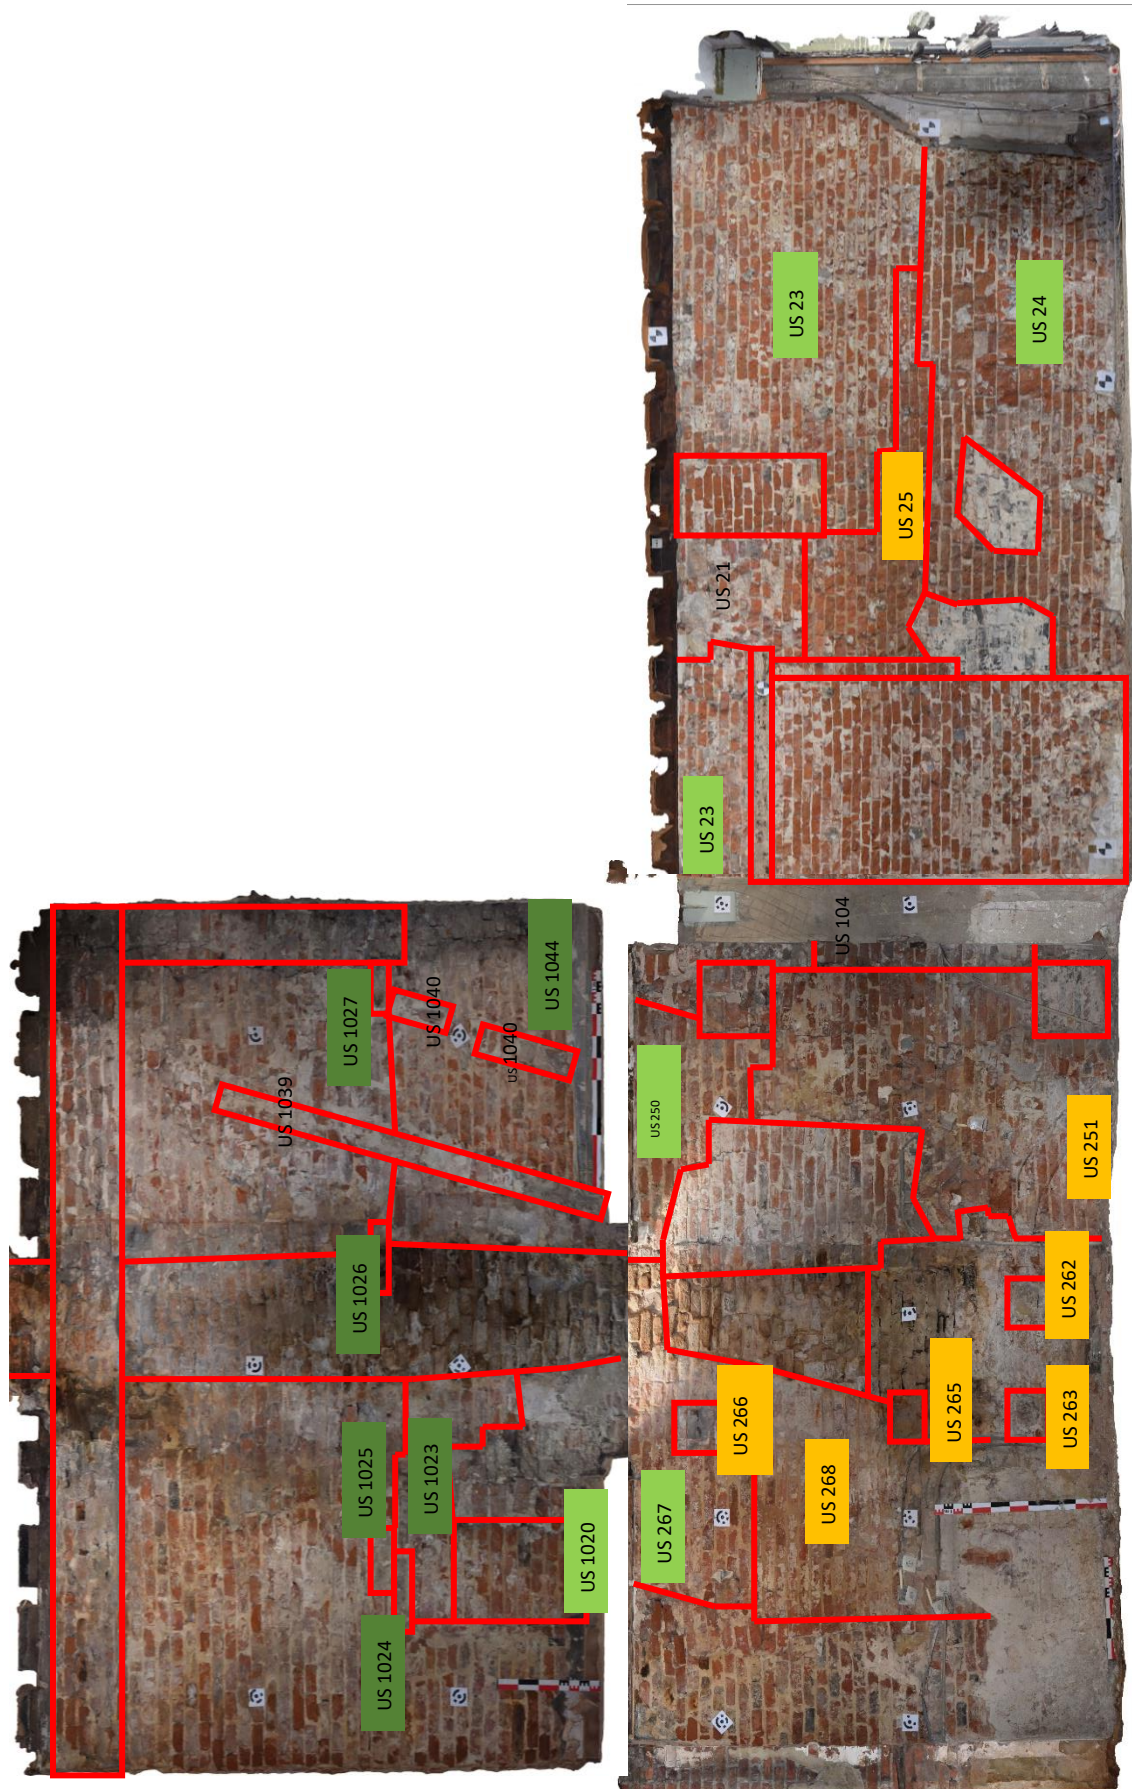
Fig. 85. Superposition des photogrammétries des secteurs 0.1 (en bas à droite), 0.3 (en bas à gauche) et 1.3 (en haut à gauche), photogrammétrie de F. Van Boxem

En outre, la superposition des photogrammétriques des maçonneries ouest des secteurs 0.3 et 1.3 (fig. 85) indique que les **US 1020 – 1023 – 1024** sont dans le même alignement vertical. Les **US 1020** et **1023** possèdent les mêmes caractéristiques de composition des briques et de chaînage d'angle en besace. L'utilisation de briques à matrice hétérogène se retrouve également dans les **US 267** (secteur 0.3) et **1044** (secteur 1.3).

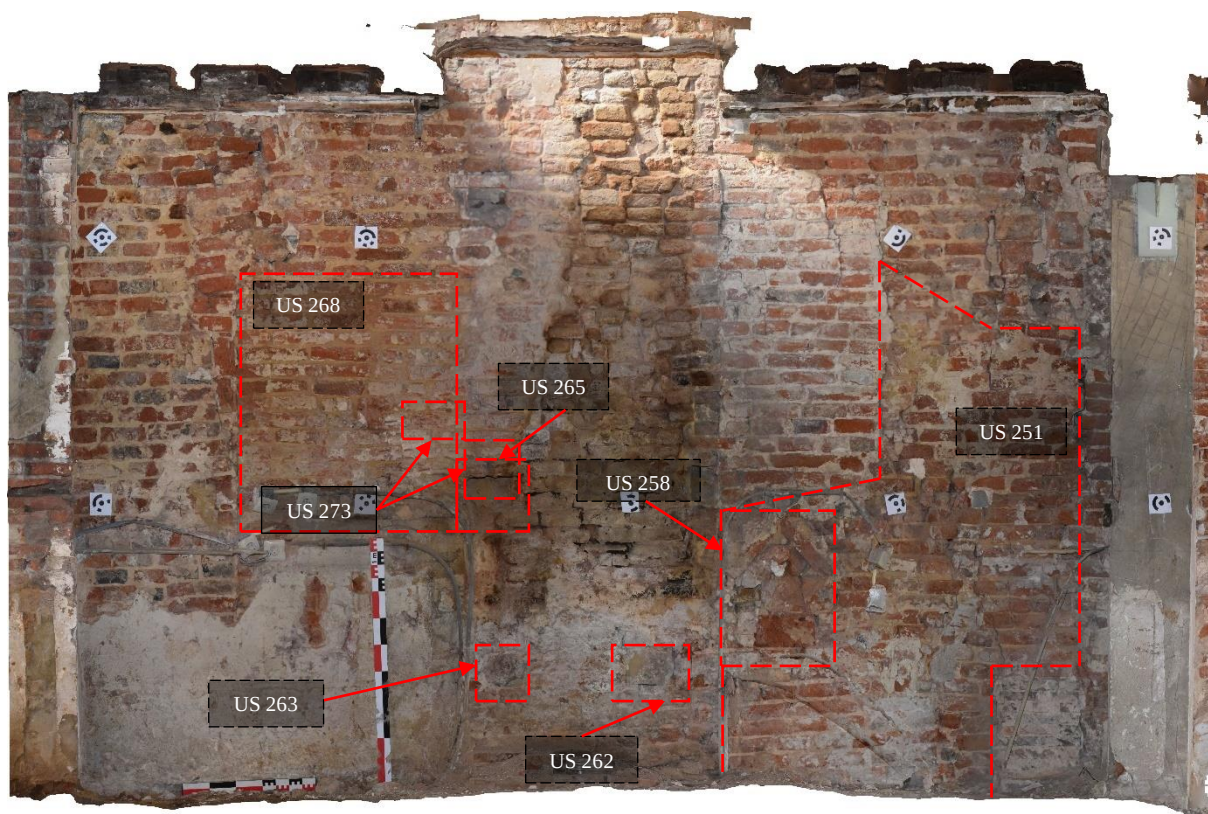
Ces caractéristiques matérielles, tant pour les briques que pour le mortier, sont relevées dans les **US 251 – 268 – 273** ainsi que dans l'**US 25** située dans le secteur 0.1 (fig. 86). Les briques sont à matrice rouge hétérogène de format 26,5 / 27,5 x 13 x 5 / 5,5 cm. Le lien stratigraphique n'est pas directement établi entre les **US 251 – 268** mais une très grande similarité de briques et de mortier semble exister.

Fig. 86. Ensemble d'US avec briques à inclusions et mortier brun foncé, EA S0.3 MO, photogrammétrie de F. Van Boxem

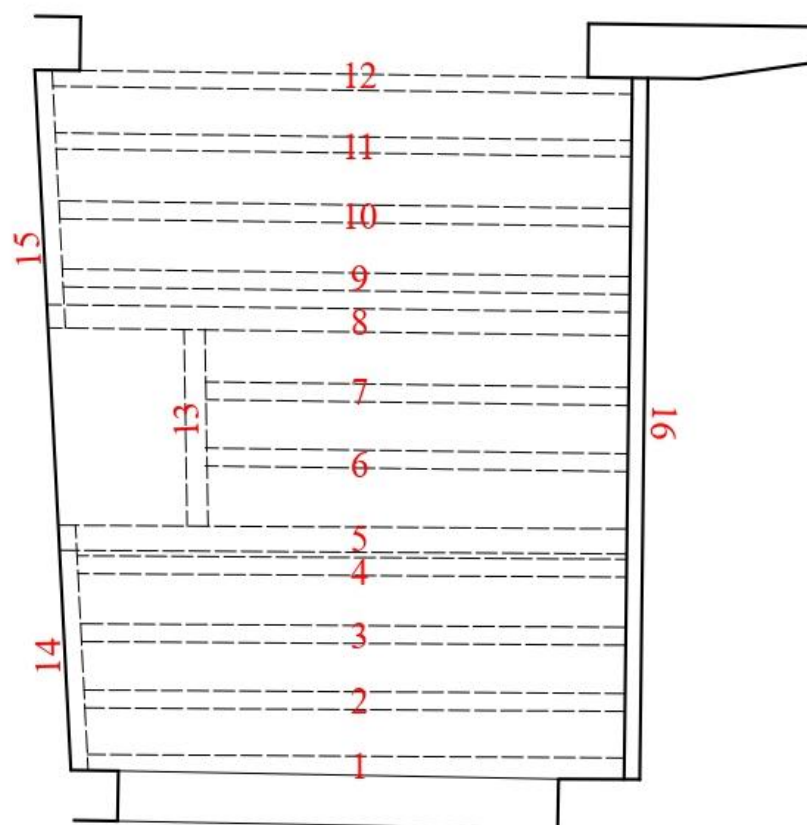
Le couvrement (US 600) de ce secteur est assuré par un ensemble de douze solives qui portent de la sablière haute II du pan de bois aux lambourdes du mur gouttereau occidental (fig. 87). La trémie d'un conduit de cheminée, aujourd'hui disparu, sépare les deux lambourdes placées le long du mur gouttereau occidental.

Fig. 87. Détail du couvrement du secteur 0.3, EA S0.3, DAO J.-L. Vanden Eynde

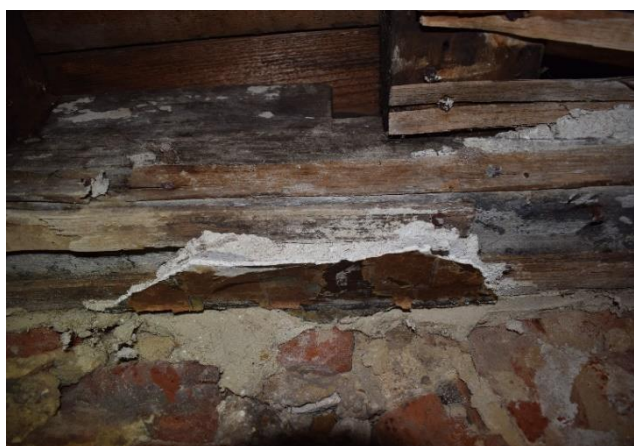
La face inférieure des solives possède encore des traces de lattes clouées pour l'accroche d'un enduit de chaux blanc homogène et armé de fibres animales d'une épaisseur de 1,5 cm. Une couche de papier peint à motifs géométriques couvre encore en partie cet enduit (fig. 88).

Fig. 88. Restant des lattes, de l'enduit et du papier peint sous la lambourde sud (n° 14), EA S0.3, cliché de F. Van Boxem
