# Master de spécialisation inter-universitaire en **Conservation** et **Restauration** du **Patrimoine** culturel immobilier

**TITRE :** Étude archéologique du bâti appliquée à un ensemble urbain  
sis à Bruxelles (122, rue de Flandre) - Partie 1

TFE réalisé pour l'obtention du Master de spécialisation inter-universitaire  
en conservation et restauration du patrimoine culturel immobilier  
par

Année académique : 2023-2024

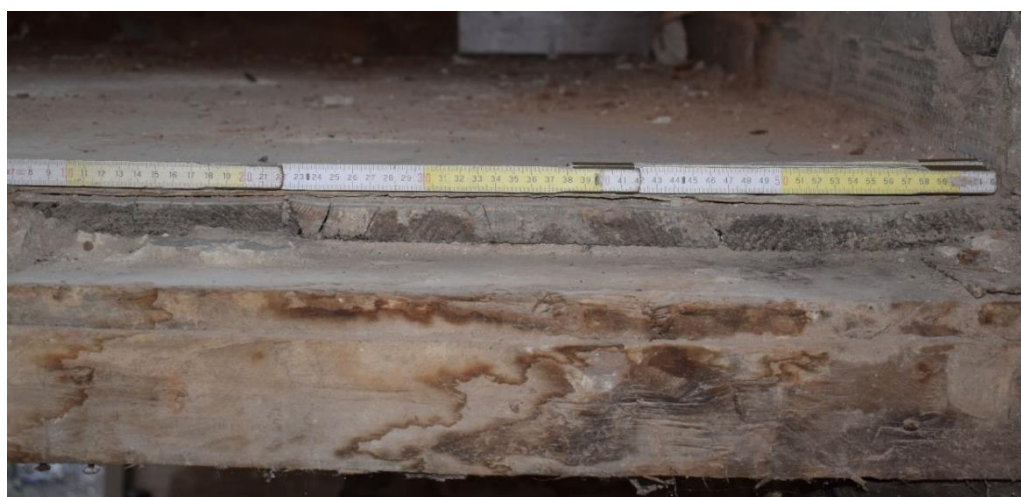
Les lames de plancher (**US 601**) sont visibles depuis le secteur 0.3. Elles sont composées de planches dont la longueur n'a pu être établie mais d'une largeur allant de *ca.* 15 à 23 cm et d'une épaisseur *ca.* 2 cm. L'enchevêtrement laissée par la disparition de la trémie permet d'observer un assemblage à mi-bois à feuillure en « S » pour les lames de plancher (fig. 89). Ce genre de joint est actuellement observé dans des contextes datés du XVIII<sup>e</sup> siècle<sup>135</sup>. L'analyse des traces d'outils laissés sur les planches indique un sciage (fig. 90). L'observation réalisée n'a pas permis de déterminer avec précision s'il s'agit d'un sciage mécanique ou manuel. Une analyse plus approfondie par un spécialiste de la question serait ici à préconiser pour affiner la datation. Dans l'hypothèse où les traces visibles sur la solive d'enchevêtrement et la sablière haute I et les **US 252 - 260** du secteur 0.3 témoigneraient d'une modification de la dimension du coffre de cheminée, ces lames de planchers seraient à dater postérieurement à cette modification.

Fig. 89. Détail d'assemblage à mi-bois à feuillure en « S » des lames de plancher de l'US 601, EA S0.3, cliché de F. Van Boxem

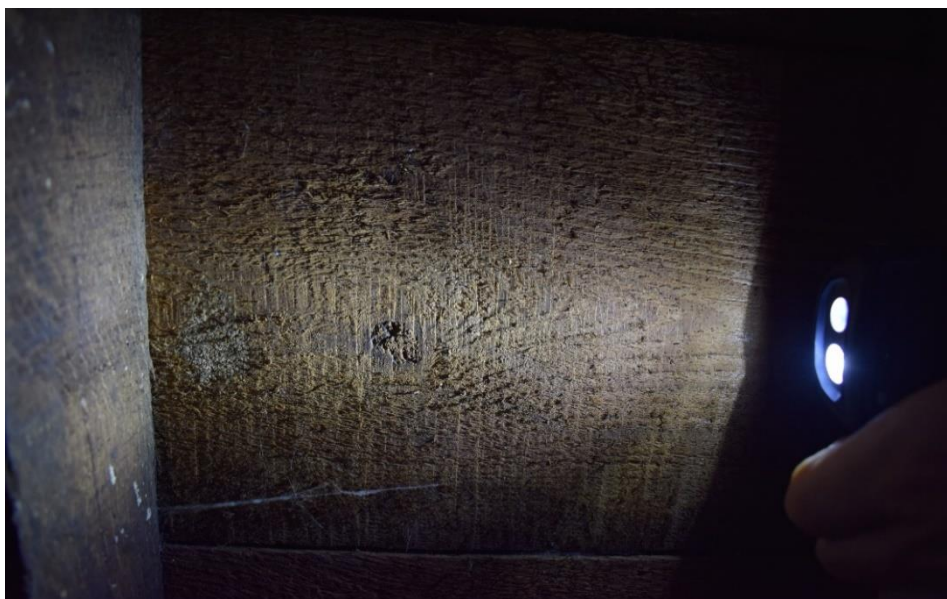
Fig. 90. Détail des traces de sciage des lames de plancher de l'US 601, EA S0.3  
Couvrement, cliché de F. Van Boxem

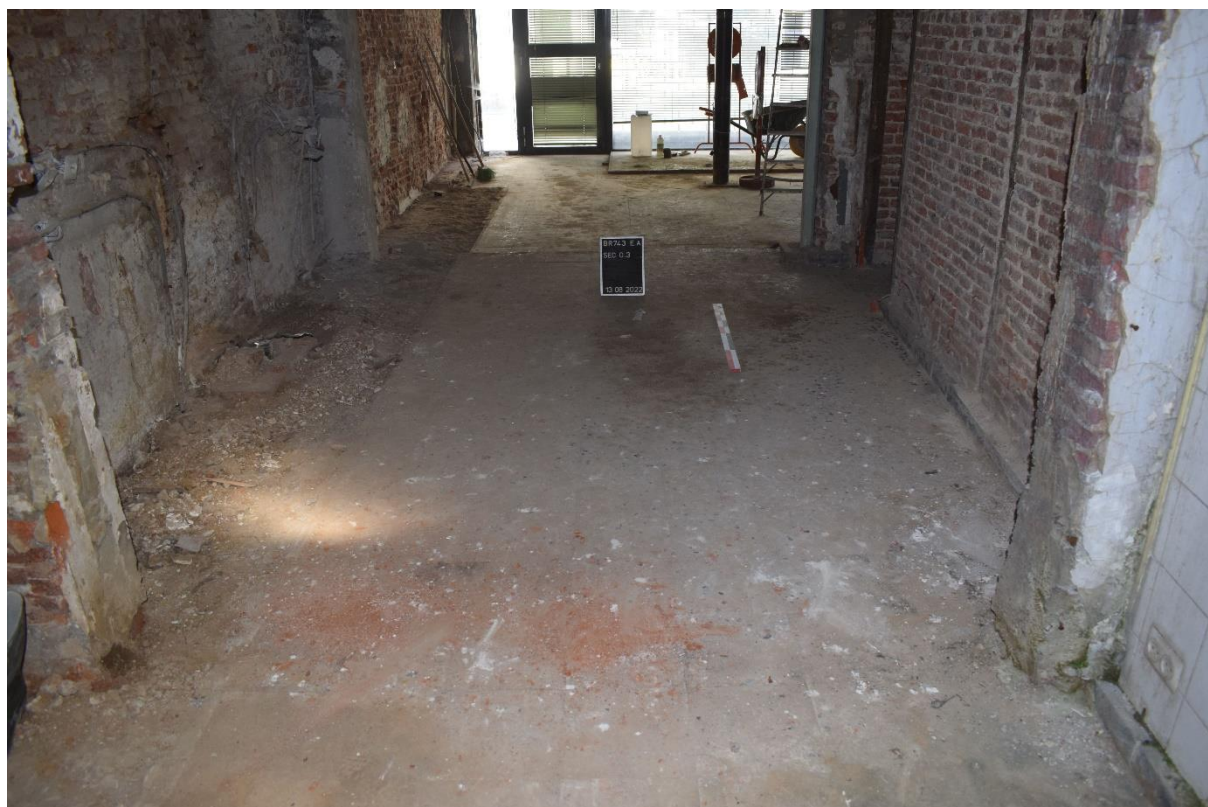
A l'exception d'une bande, non étudiée, d'une largeur *ca.* 75 – 85 cm le long du mur gouttereau occidental, le revêtement est réalisé en dalles de granito de l'US 591 (fig. 91).

Fig. 91. Granito du revêtement de sol, EA S0.3 Revêtement de sol, cliché de F. Van Boxem

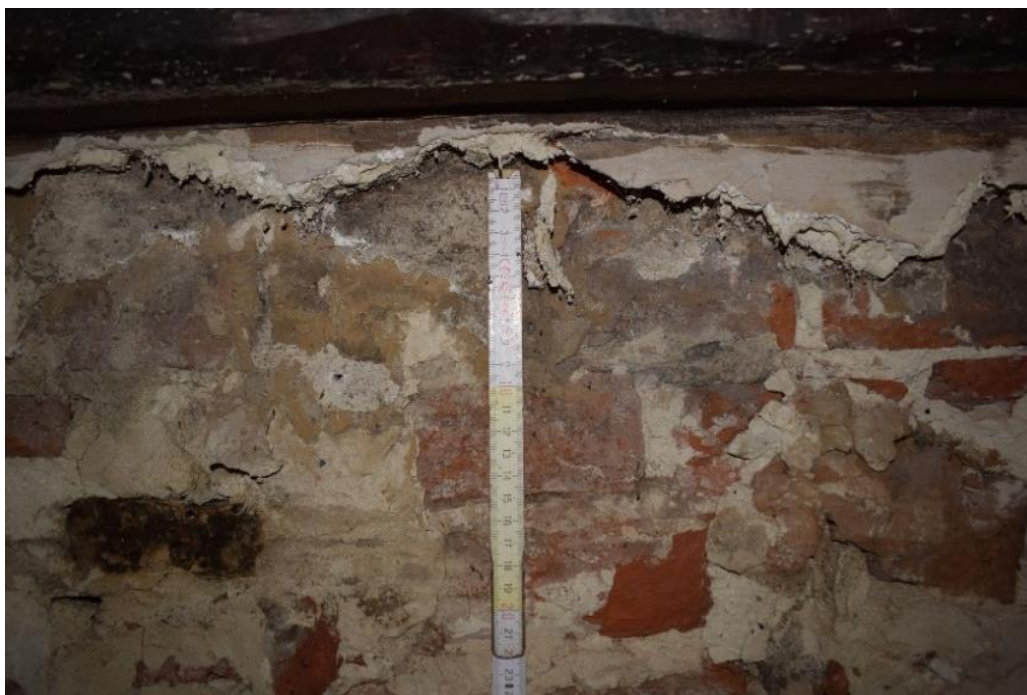
En termes de finitions, il a été possible d'observer au moins sept couches d'enduit, de badigeon et de couches pigmentées sur une épaisseur de *ca.* 2 cm sur l'**US 1050** sous la lambourde (fig. 92). Une première couche gris-beige est recouverte d'un enduit brun à base d'argile, lui-même recouvert d'un enduit blanc armé de fibres animales recouvert d'une couche pigmentée grise, elle-même recouverte d'un enduit beige armé de fibres animales, recouvert d'un enduit blanc armé de fibres animales, lui-même recouvert d'une couche pigmentée grise.

Fig. 92. Détail des couches de finition de l'US 1050, EA S1.1 ME, cliché de F. Van Boxem

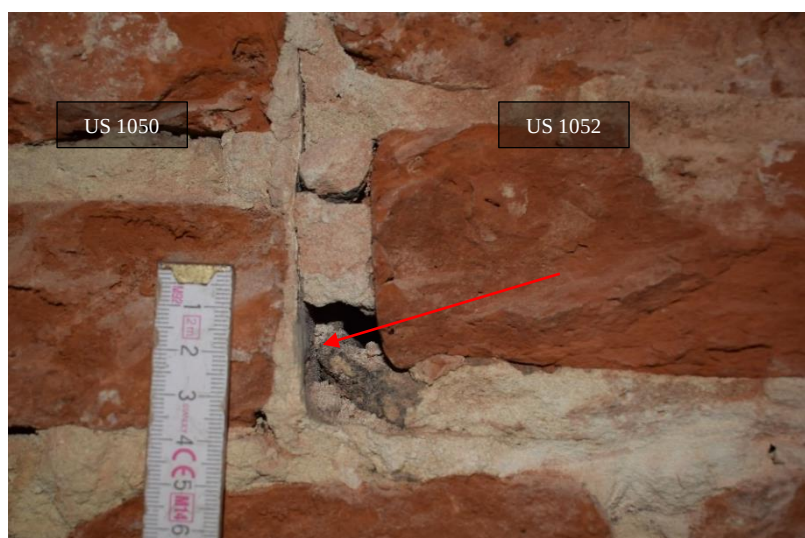
L'**US 1052** est une niche qui occupe une hauteur de neuf assises de briques de l'**US 1050**. Cette niche est située à 21,30 m et fait 26 x 56 cm avec une profondeur mesurée de 12 cm. L'intérieur de la niche est couvert de 0,2 à 0,5 cm de couches de badigeon à la chaux. Ces dernières sont recouvertes d'une couche pigmentée de couleur grise (fig. 93). Il est possible de suivre stratigraphiquement le mortier de pose de l'**US 1050** jusqu'aux couches de finition intérieure de la niche. Actuellement, cette niche est rebouchée avec des fragments de briques liés par un mortier de chaux blanchâtre homogène à joints fins (de 0,5 à 1 cm).

Fig. 93. Détail de la couche pigmentée grise dans le coin inférieur nord de la niche (US 1052), EA S1.1 ME, cliché de F. Van Boxem

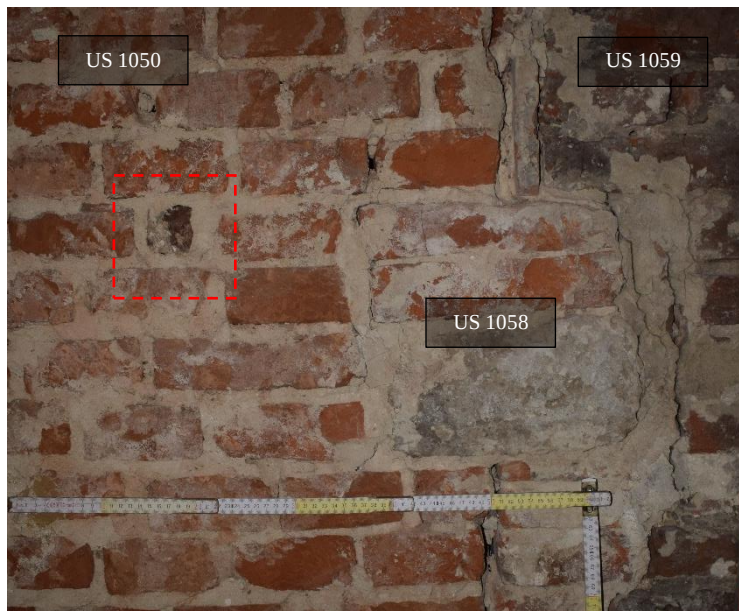
L'intégration de cette agrafe semble avoir été préparée dès la construction de la maçonnerie (**US 1050**) grâce à l'ajout d'un fragment de briques entre deux boutisses (fig. 94). Cet ajout permet d'obtenir une interface verticale nette sur quatre lits de briques pour préparer l'intégration de l'agrafe (**US 1058**).

Fig. 94. Intégration d'un fragment de brique (encadrée par des tirets) dans l'**US 1050** afin de préparer la mise en place de l'agrafe (**US 1058**), EA S1.1 ME, cliché de F. Van Boxem

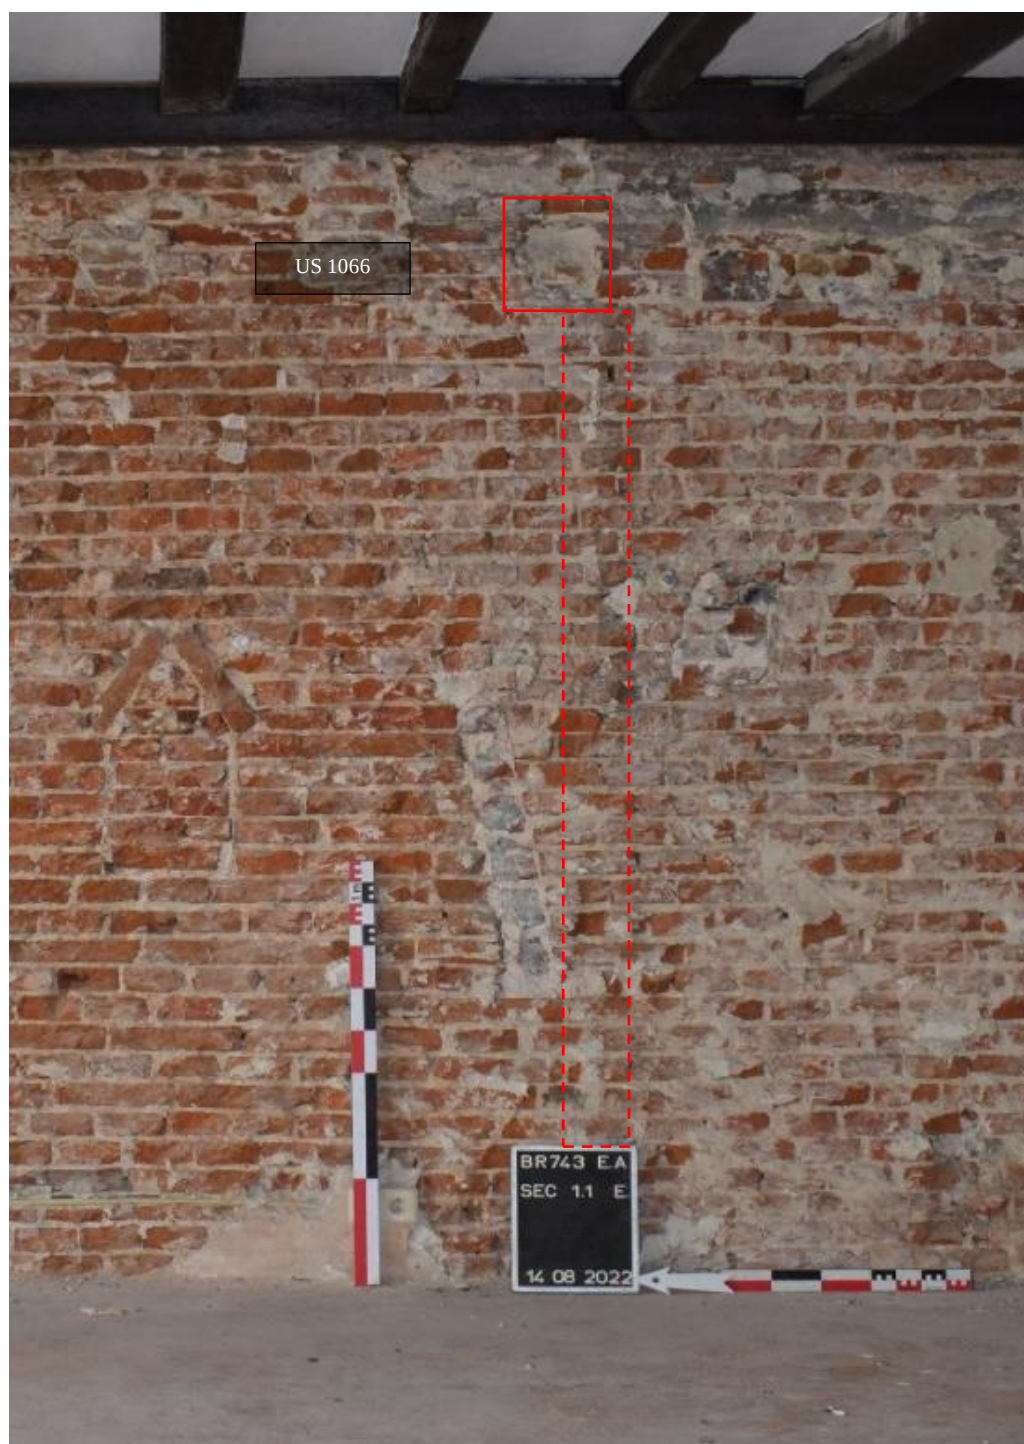
Dans les éléments de finition, un léger bourrelet presque droit en mortier ou enduit de chaux qui part de l'interface sud de l'**US 1066** a été observé sur presque toute la hauteur du mur. Ce vestige pourrait être le témoin de la présence d'une ancienne cloison ou d'un élément qui permettait de diviser l'espace de la pièce du secteur 1.1 (fig. 95).

Fig. 95. Ligne de finition démarrant de l'US 1066 (encadrée par des tirets), EA S1.1 ME, cliché de F. Van Boxem

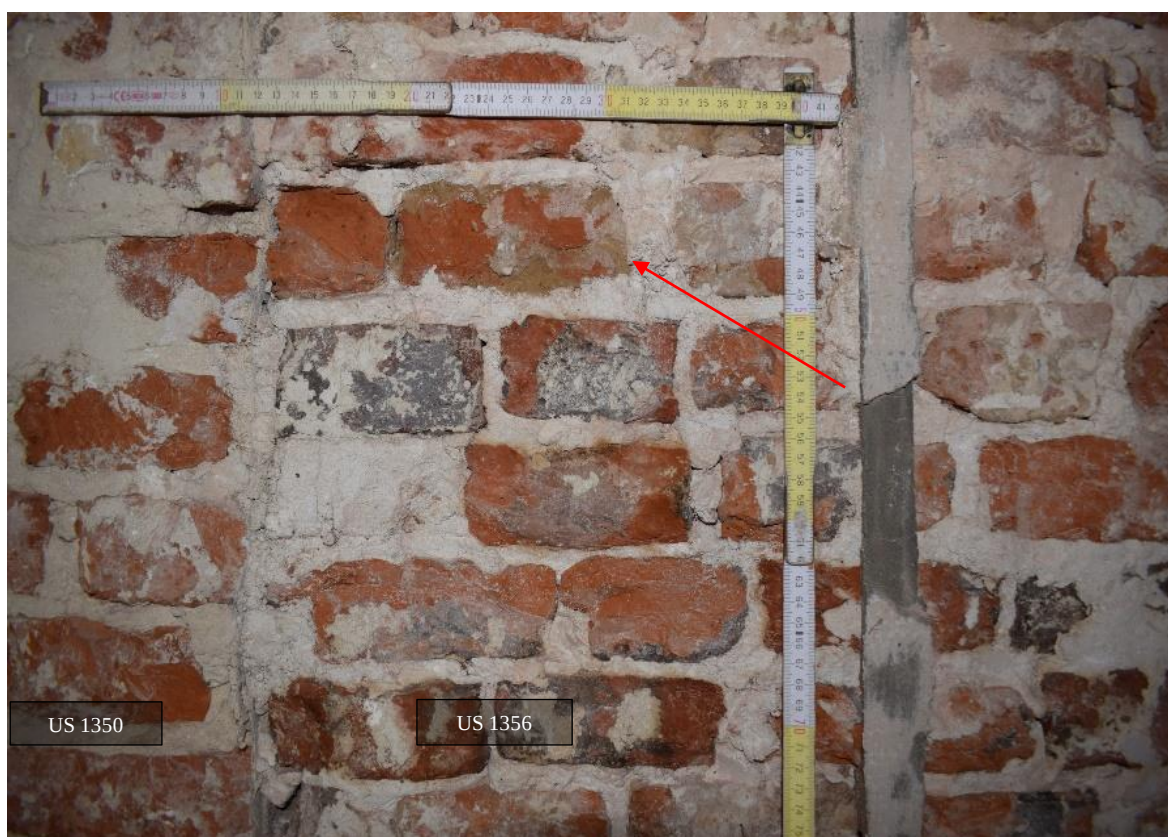
L'**US 1356** est un rebouchage composé de briques à matrice homogène et hétérogène (format 26,5 x 12,5 / 13 x 5 / 5,5 cm) dont plusieurs présentent une gangue de mortier brun (fig. 96).

Fig. 96. Eléments de remploi et gangue brune (indiquée par la flèche) de l'US 1356, EA S1.1 MS, cliché de F. Van Boxem

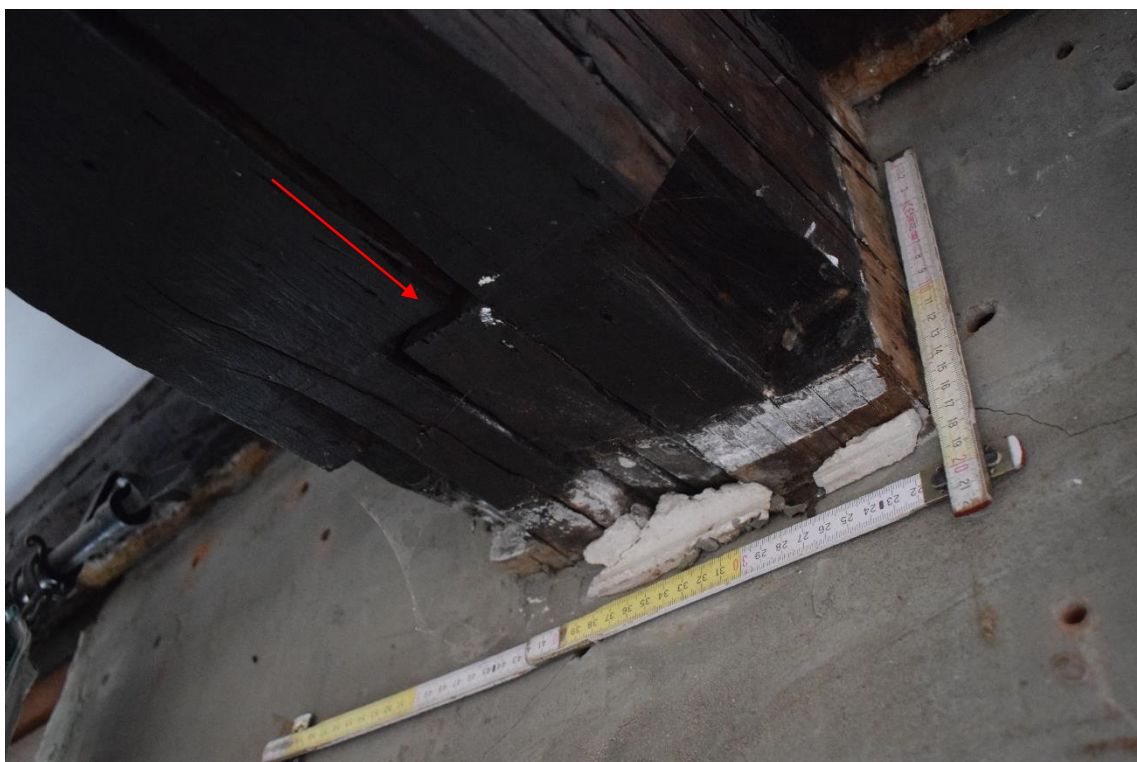
du remploi d'un ancien entrain en poutre maîtresse (fig. 97). Les assemblages à mi-bois pourraient quant à eux témoigner de l'accroche d'anciens systèmes de cloisons ou d'autres équipements. La poutre présente également des entailles profondes sur ses deux faces latérales. Dans le cadre d'un démontage du plancher du secteur 2.1, il pourrait être intéressant d'observer la face supérieure de cette pièce pour voir si l'hypothèse du remploi d'un entrain pourrait être vérifiée.

Fig. 97. Détail de la cavité rectangulaire située sur la face inférieure nord de l'US 1450, EA S1.1  
Couvremet, cliché de F. Van Boxem

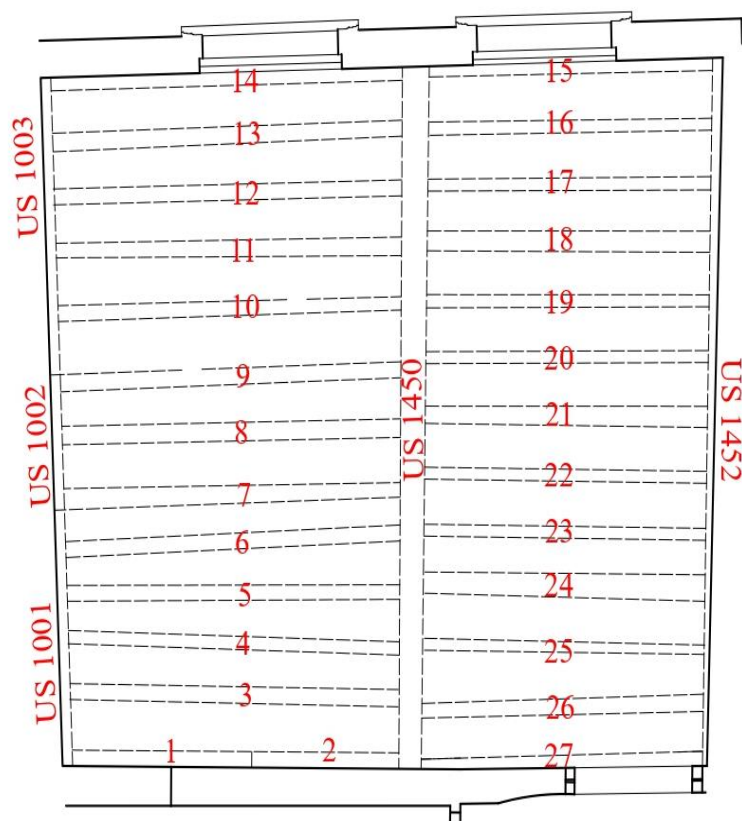
Le solivage (**US 1451**) est assuré par vingt-six pièces de bois (fig. 98). La première solive ouest (n° 1 et 2) se démarque car elle est composée d'un assemblage de deux pièces de bois assemblées à mi-bois. Ces deux pièces sont soutenues par deux lames de métal encastrées et cimentées dans la maçonnerie et auxquelles elles sont vissées. La première solive ainsi constituée ne présente aucune autre trace visible.

Fig. 98. Détail du couvrement du secteur 1.1, EA S1.1, DAO J.-L. Vanden Eynde

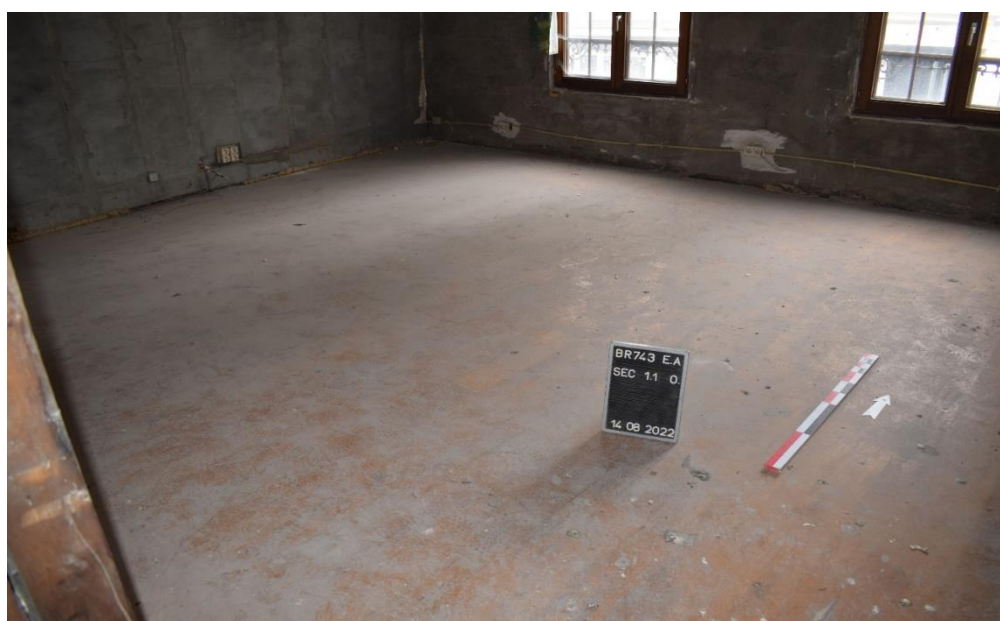
Un parquet contemporain (fig. 99) couvre actuellement l'aire de circulation du secteur 1.1 et 1.2. Il n'a pas été possible d'en observer les assemblages mais l'ensemble pourrait dater de la seconde moitié du XX<sup>e</sup> siècle.

Fig. 99. Revêtement de sol, EA S1.1 Revêtement de sol, cliché de F. Van Boxem

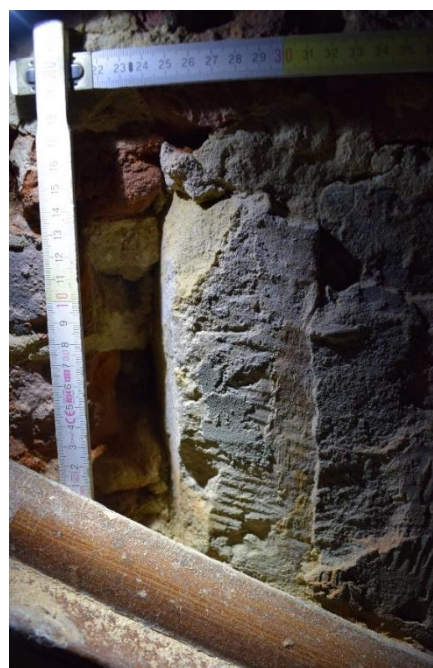
La pierre blanche (**US 411**) correspond à l'interface nord de la pièce visible depuis le secteur 0.4. Cet élément lithique fait partie du jambage oriental de l'encadrement de la baie du mur nord du secteur 0.4. Le début d'un chanfrein semble observable depuis le secteur 1.2 ce qui pose la question d'un éventuel remploi (fig. 100). Trois assises de briques de l'**US 403** sont également visibles depuis le secteur 1.2.

Fig. 100. Détail de l'interface nord de l'**US 411**, EA S1.2 MS, cliché de F. Van Boxem

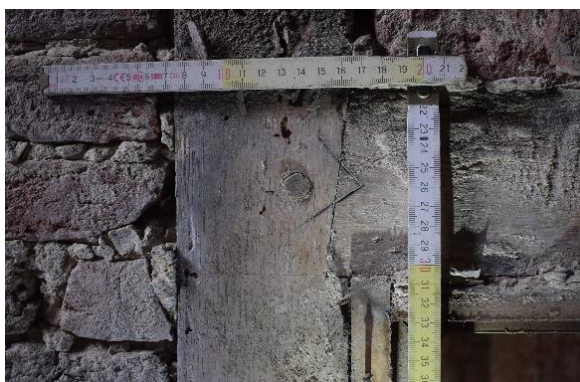
Les seules marques observées ont été relevées sur l'interface orientale du linteau de bois (85 x 10 x 9 cm) de la baie de porte assemblé par embrèvement raidi d'une cheville de bois avec les poteaux. L'assemblage sud est indiqué par la marque « > » gravée dans le bois (fig. 101), l'assemblage nord présente la marque « - » indiquée au crayon (fig. 102).

Fig. 101. Détail marque d'assemblage sud du linteau, EA S1.2 ME, cliché de F. Van Boxem

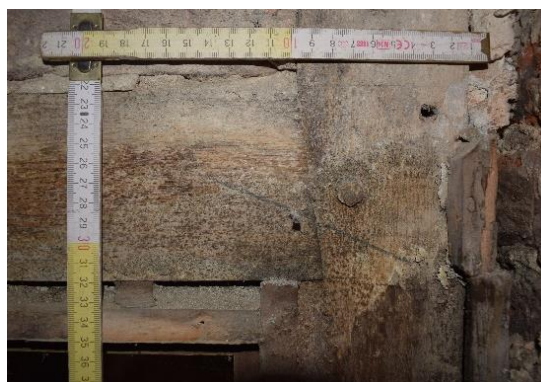
Fig. 102. Détail marque d'assemblage nord du linteau, EA S1.2 ME, cliché de F. Van Boxem

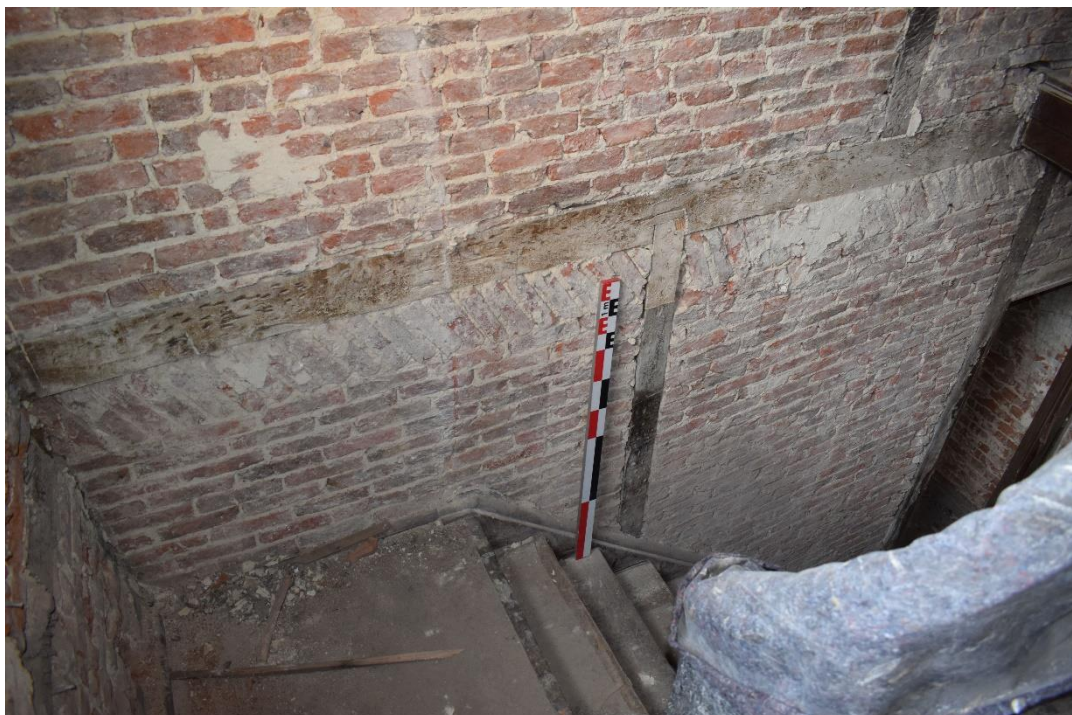
- Sous la seconde volée d'escalier, la finition est celle déjà observée dans le secteur 0.2, à savoir des briques entièrement dégagées de toute couche de finition et des menuiseries du pan de bois recouvertes d'un vernis brun.
- Au-dessus de la seconde volée d'escalier, les briques présentent toutes un épiderme légèrement blanchi (fig. 103). Le mortier de pose est plus abondant et déborde parfois sur l'interface orientale des briques. L'ensemble des menuiseries (à l'exception de l'hublot de la baie de porte) est couvert d'entailles. Ces éléments permettent d'envisager que cette partie supérieure de maçonnerie était recouverte d'enduit ou de badigeon. Cette finition est également présente dans les secteurs 1.3, 2.2 et 2.3.

Fig. 103. Détail des finitions de l'interface orientale du pan de bois dans les S1.2 et 2.2, EA S1.2. 2.2 MF. cliché de F. Van Boxem

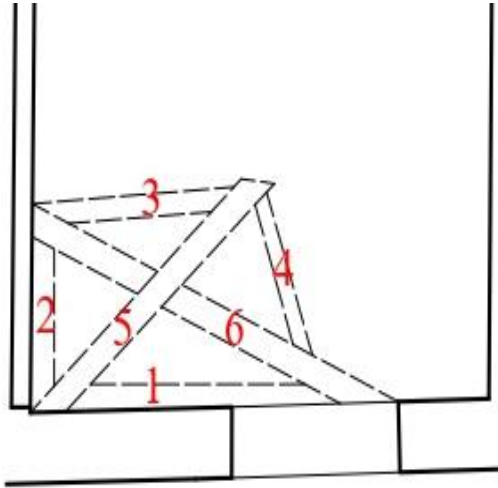
La structure de ce palier correspond presque exactement à l'exemple donné par Gustave Oslet pour les paliers d'escalier à crémaillère dans son *Traité de charpente en bois* (fig. 105).

Fig. 104. Structure du palier de repos (US 653), EA S1.2 Couvrement,  
DAO F. Van Boxem

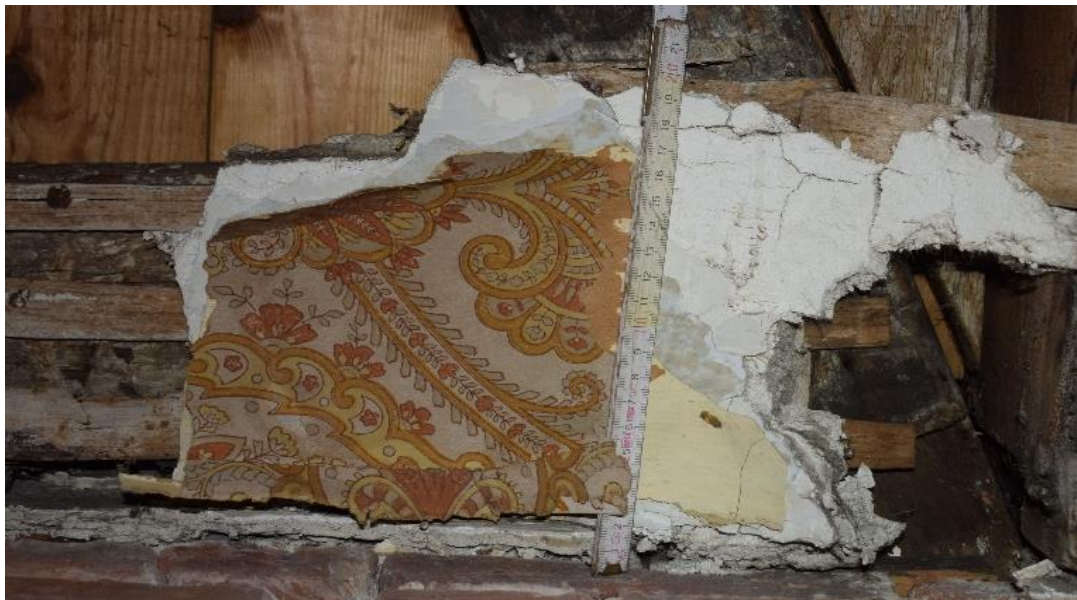
L'ensemble de cette structure était destiné à être caché par un lattage recouvert d'enduit sur la face inférieure. Toutes les pièces n'ont pas exactement la même hauteur, certaines (n° 1 et 5) sont doublées d'une latte de ca. 2 à 3 cm d'épaisseur afin d'obtenir une surface plane qui permet l'intégration du lattage. L'élément de fourrure n° 4 possède encore ce lattage et cet enduit de ca. 2 cm d'épaisseur présentant plusieurs couches picturales recouvertes d'un papier peint à motifs floraux (fig. 106).

Fig. 106. Lattage et couches de finition (US 653), EA S1.2 Couvrement,  
cliché de F. Van Boxem

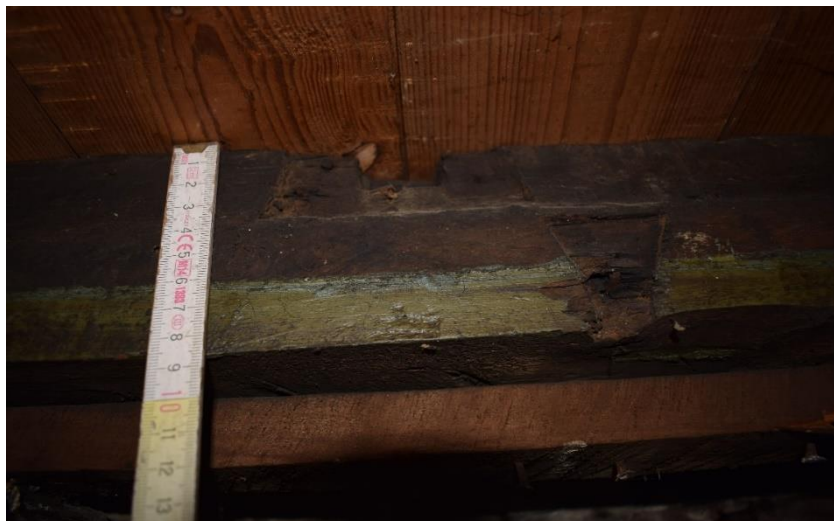
- La solive n° 10 possède différentes traces. Sur sa face latérale sud une mortaise vide se trouve à 35 cm du mur gouttereau oriental. Une gâche d'une largeur de 10 cm comprenant une seconde encoche de 4,5 cm de large en son centre se trouve sur la face supérieure de la solive à 68 cm du pan de bois. Sur la face latérale sud, une seconde encoche en queue d'aronde de 4,5 cm de large est située sous la précédente. Une bande picturale verte de 2,5 cm de large court sur la face inférieure de la solive, depuis le pan de bois jusqu'à ca. 50 cm du mur gouttereau oriental (fig. 107). La combinaison de ces éléments semble plaider pour le remploi d'un élément d'encadrement de porte.

Fig. 107. Encoches en queue d'aronde et bande picturale de la solive n° 10 (US 655), EA S1.2 Couvrement, cliché de F. Van Boxem

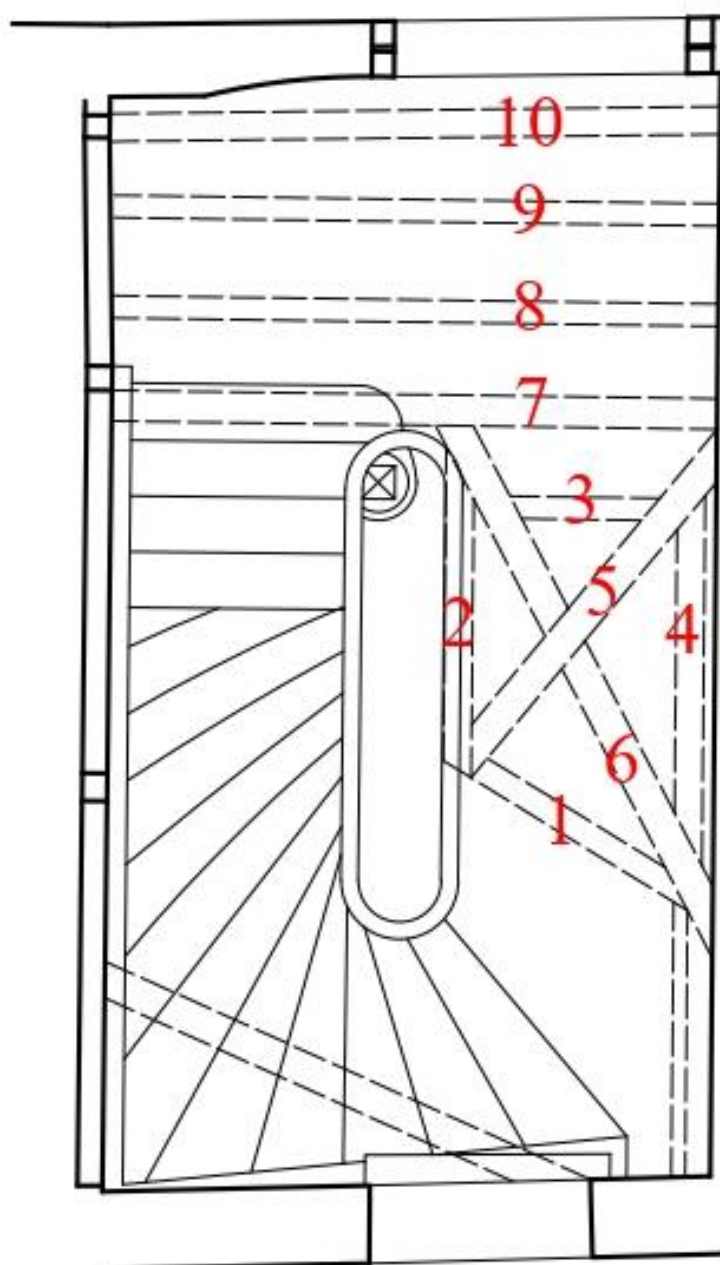
Le palier d'arrivée du deuxième étage est couvert de dix-neuf lames de plancher (**US 656**) d'une largeur de ca. 13 cm présentant des traces de sciage régulières et perpendiculaires aux arêtes. Ces lames de plancher sont assemblées par des rainures et des languettes. Ce type de liaison peut actuellement être daté au plus tôt du XIX<sup>e</sup> siècle.

Les lames de plancher des **US 654** et **656** semblent similaires. L'hypothèse d'une même phase de modification des lames de plancher des paliers est envisageable. En effet, aucune trace en lien avec le marquage régulier des marches et contremarches n'a été observée. En suivant ce marquage, il est pourtant clair que la marche portant la marque « XI » a aujourd'hui disparu au niveau du palier de repos. En outre, les traces de sciage et les assemblages à rainures et à languettes n'ont pas été observés ailleurs dans l'escalier.

Fig. 108. Structure du palier d'arrivée du deuxième étage (US 655), EA S1.2  
Couvrement, DAO J.-L. Vanden Eynde

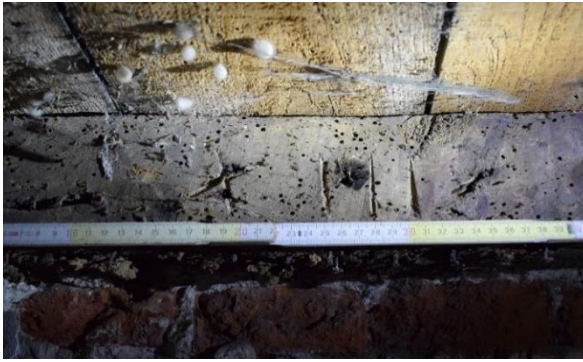
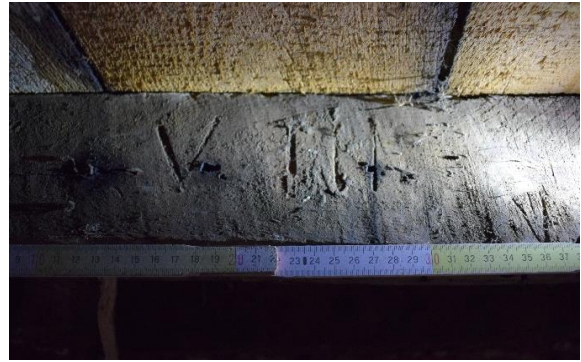
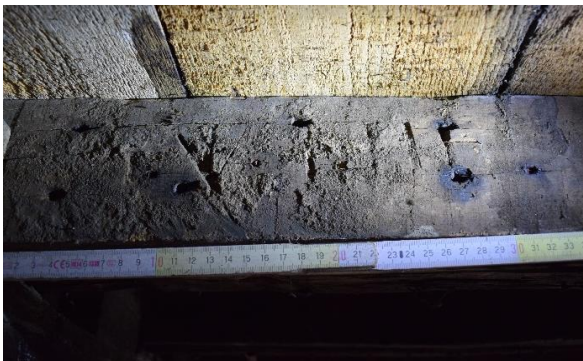
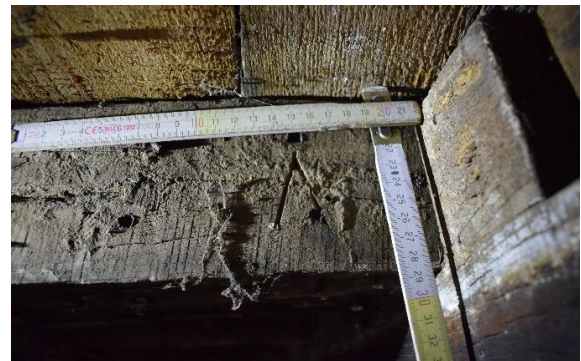
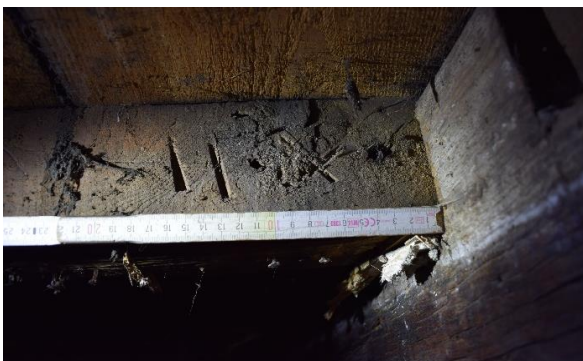
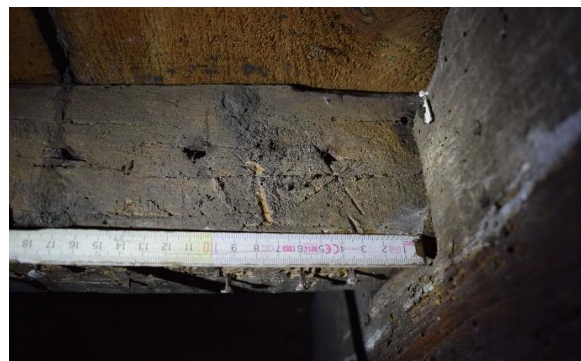
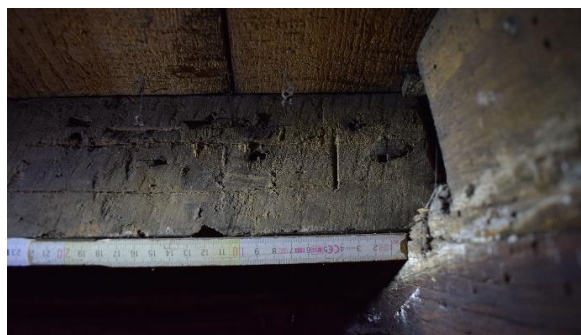
- Les solives n° 1, 2, 3, 4, 11, 13 et 24 présentent des marques d'assemblage réalisées au ciseau qui pourraient plaider pour un éventuel remploi des pièces (fig. 110 à 116).
- Les marques des solives n° 1, 2, 3 et 24 sont sur les faces latérales nord, alors que les marques des solives n° 4, 11 et 13 sont présentes sur les faces latérales sud. L'hypothèse d'un remploi interne peut être émise et mise en relation avec l'hypothèse du rehaussement de l'ensemble de la structure et de la nécessité d'économiser les matériaux.

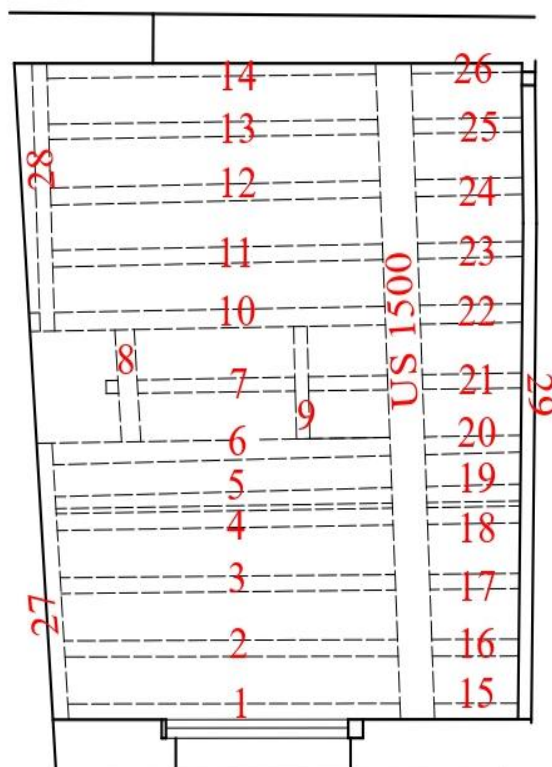
Le couvrement du secteur est assuré par une poutre maîtresse (**US 1500**) sur laquelle s'assemblent à mi-bois vingt-quatre solives, une solive d'enchevêtrement et une entretoise (fig. 117). Les solives vont de la poutre maîtresse à trois lambourdes qui longent les maçonneries orientale et occidentale. Le même traitement par ponçage et vernissage brun est observable sur une hauteur de 17 cm sur la poutre maîtresse. Toute la face inférieure du plafond indique qu'un lattage cloué probablement couvert d'un enduit masquait la face inférieure des solives et des lambourdes.

Fig. 117. Structure du couvrement du secteur 1.3 (US 1500 et 1501), EA S1.3  
Couvrement, DAO J.-L. Vanden Eynde

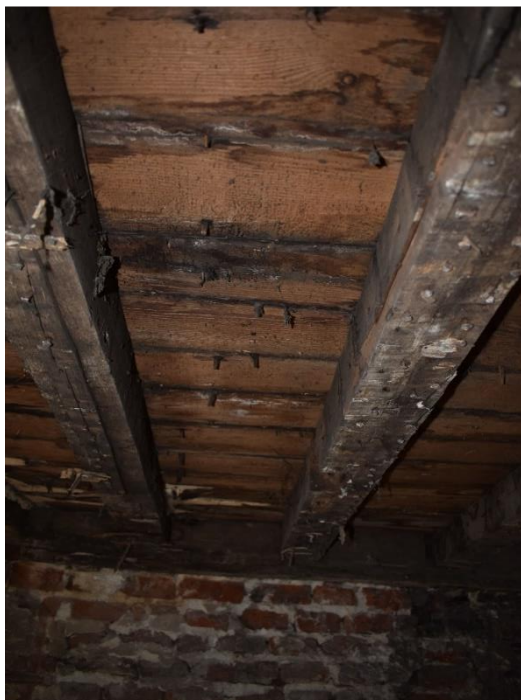
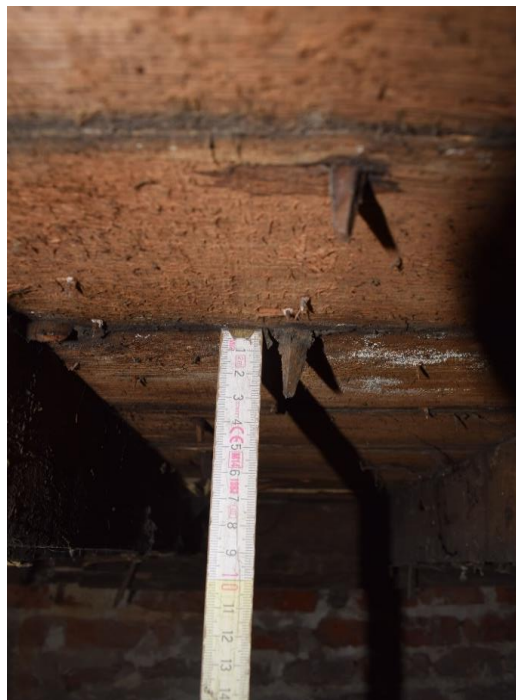
L'analyse visuelle a mis en évidence l'utilisation de fiches de bois de *ca.* 5 cm de hauteur pour *ca.* 0,5 cm de largeur qui passent à travers les lames du plancher et présentent une série d'alignements (fig. 118 et 119). Ces fiches ne sont présentes que sur les lames du premier type. Un relevé manuel plus précis doit être réalisé afin de mieux documenter ces éléments.

Fig. 118. Alignement de fiches en bois (US 1502), EA S1.3 Couvrement, cliché de F. Van Boxem

Fig. 119. Détail d'une fiche (US 1502), EA S1.3 Couvrement, cliché de F. Van Boxem

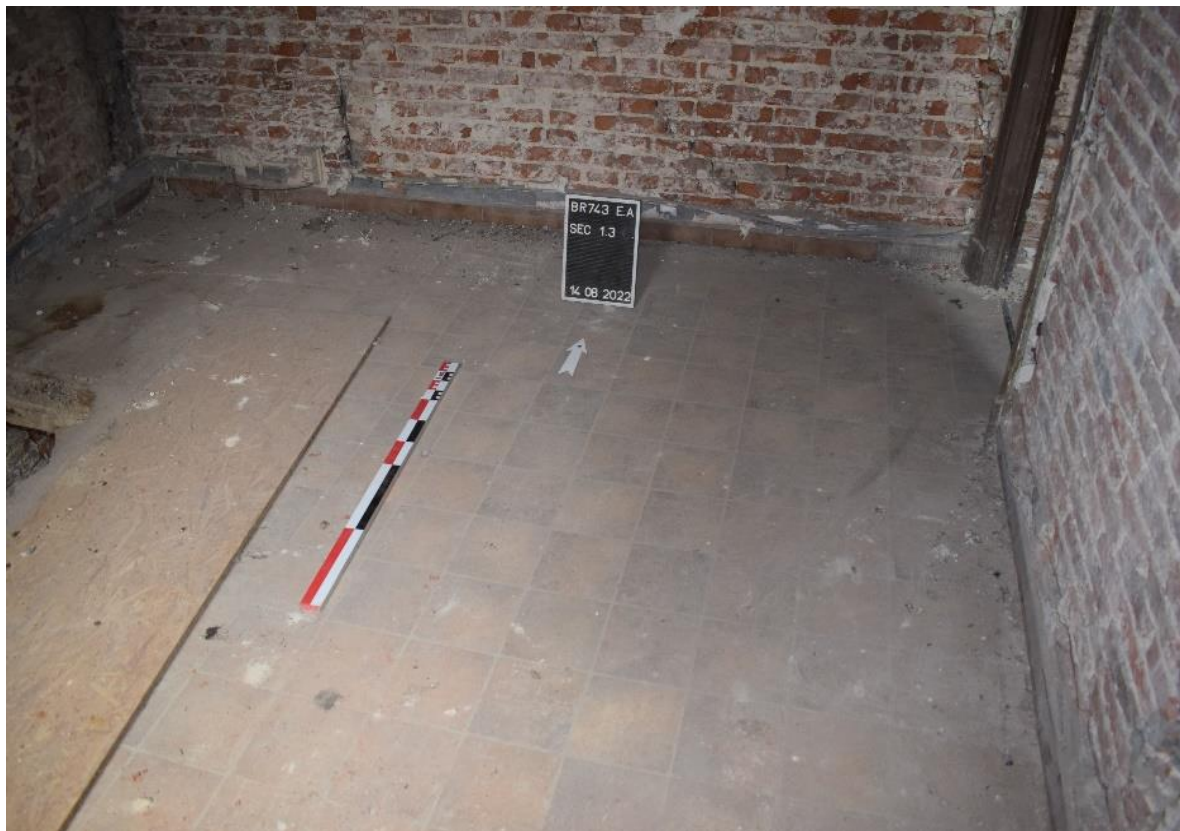
Le revêtement de sol (fig. 120) est une sorte de balatum simulant un revêtement en carreaux de céramique. Cet équipement peut être daté de la seconde moitié du XX<sup>e</sup> siècle.

Fig. 120. Balatum imitant des carreaux, EA S1.3 Revêtement de sol, cliché de F. Van Boxem

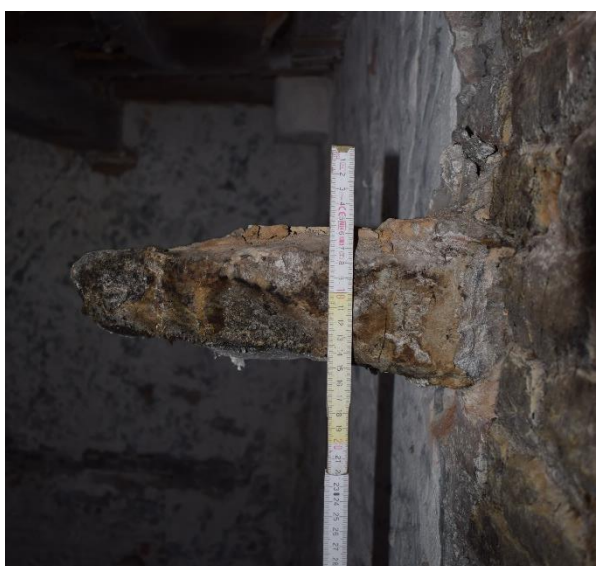
A 24,73 m l'**US 2005** est un élément lithique de 42 x 10 x 17 cm observable qui permettait de lier le conduit de cheminée avec le mur occidental. Cet élément lithique présente sur sa face nord des traces de suie qui corroborent la fonction de cette pièce pour le conduit de cheminée (fig. 121).

Fig. 121. Interface nord noircie de suie de l'**US 2005**, EA S2.1 MO, cliché de F. Van Boxem

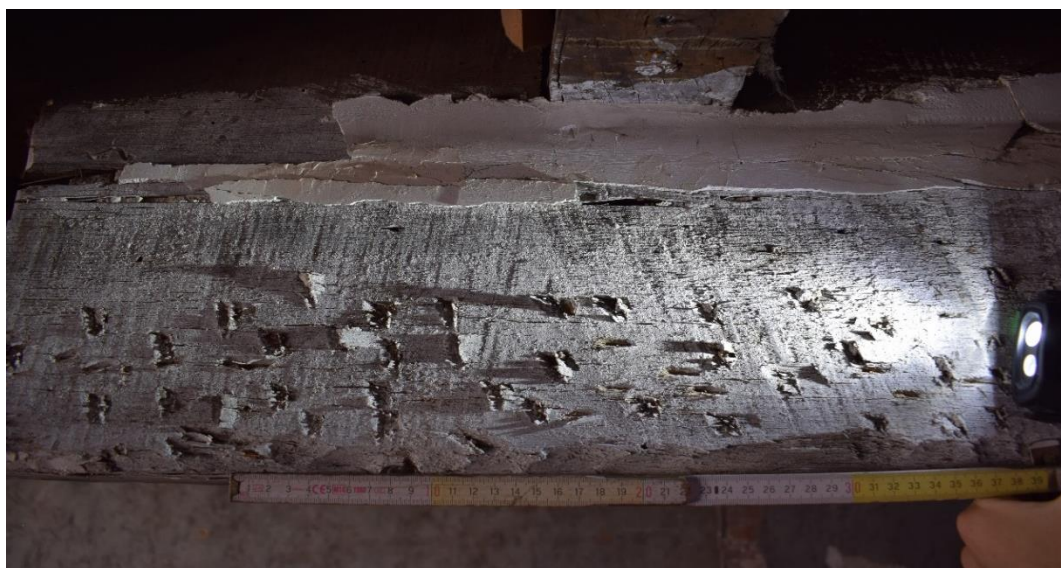
Fig. 122. « V » de sciage sous différentes finitions, face latérale est (US 2200), EA S2.1 Couvrement, cliché de F. Van Boxem

La face latérale est a été partiellement poncée comme les menuiseries des secteurs 0.1 et 1.1 mais il est possible d'observer des traces de sciage sur les trois faces. Le sciage irrégulier pourrait être manuel mais un regard expert pourrait le confirmer ou l'infirmer. Un « V » de sciage est observable sur les trois faces au niveau des solives n° 6 et 19 (fig. 122). L'ancien cloisonnement de la pièce encore visible sur le revêtement de sol et les maçonneries nord, est et sud a provoqué différents types de finition sur la poutre. La face latérale ouest a été couverte

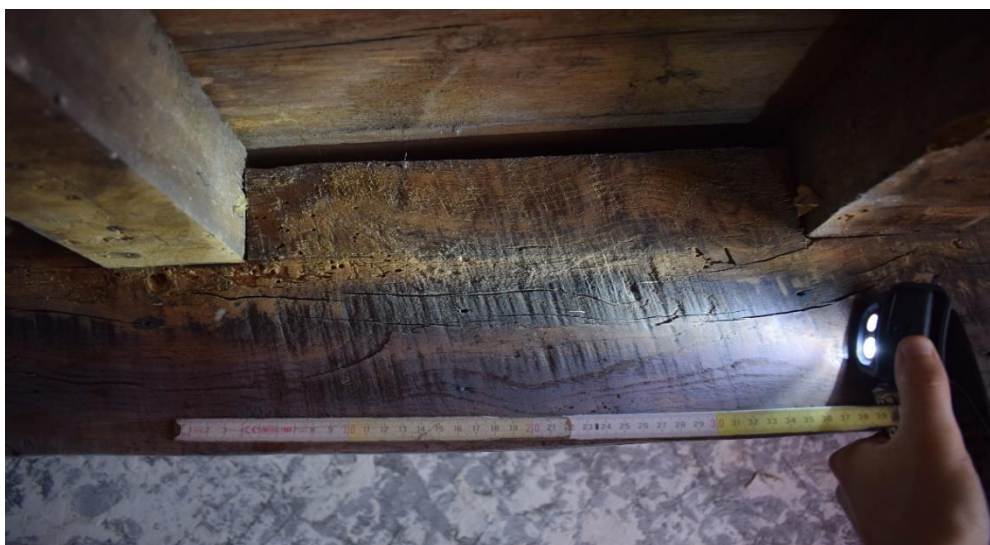
Fig. 123. Traces de sciage face latérale est (US 2201), EA S2.1 Couvrement, cliché de F. Van Boxem

La poutre maîtresse (**US 2201**) est positionnée dans un axe nord-sud avec une dimension de 517 x 13 x 20 cm. Elle est ancrée dans les maçonneries nord et sud. Des flaches sont visibles sur l'arête inférieure orientale. Toute la partie inférieure de la poutre, sur une hauteur de *ca.* 16 cm a été vernie. Des traces de sciage sont encore partiellement visibles (fig. 123).

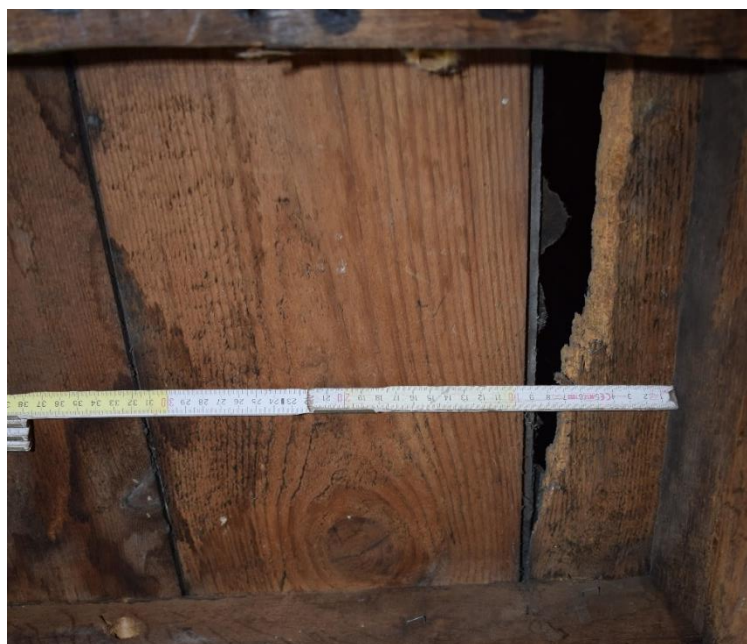
Les lames de plancher (**US 2203**), qui pourraient être issues de résineux, sont composées de vingt-trois éléments de *ca.* 23 à 25 cm de largeur pour *ca.* 2 cm d'épaisseur. Un assemblage à mi-bois à feuillure en « S » est visible dans la zone nord-est (fig. 124). Des traces de sciage ont

Fig. 124. Assemblage à mi-bois à feuillure en « S » (US 2203), EA S2.1 Couvrement, cliché de F. Van Boxem

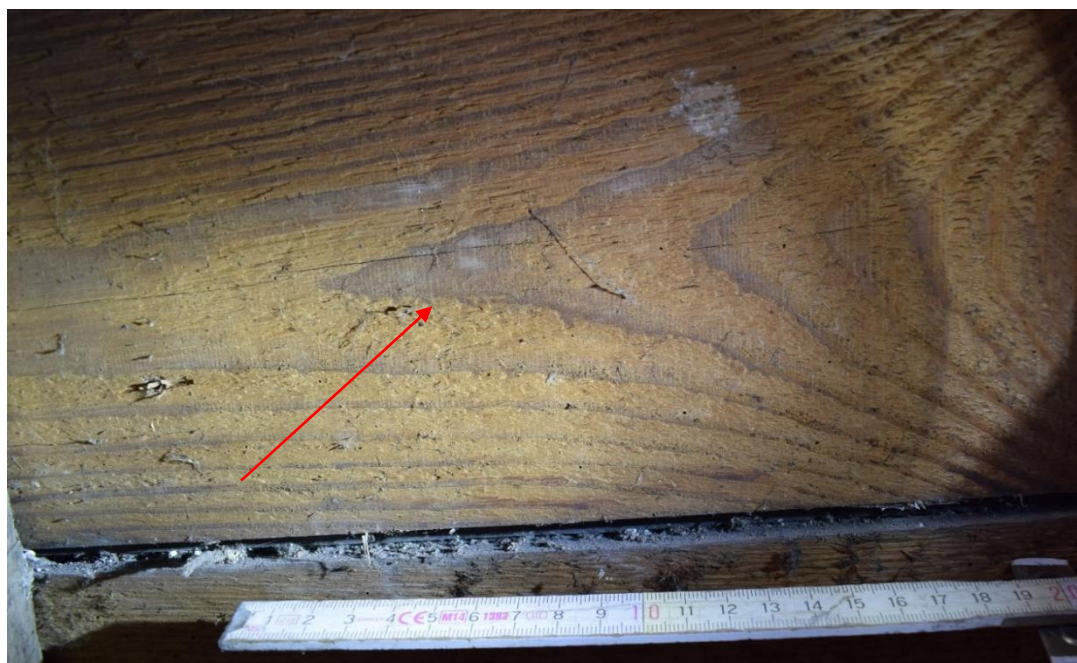
été identifiées sur ces éléments. L'observation permet d'identifier une forme de régularité des traces ce qui pourrait amener l'hypothèse d'un sciage mécanique (fig. 125). L'analyse d'un expert devrait permettre de confirmer ou d'infirmer cette hypothèse. Actuellement, le sciage mécanique est plutôt identifié dans des contextes au plus tôt du XIX<sup>e</sup> siècle alors que les assemblages à mi-bois à feuillure en « S » sont plutôt datés vers les XVII<sup>e</sup> et XVIII<sup>e</sup> siècle<sup>148</sup>. Deux possibilités existeraient dans ce cas-ci, soit le sciage mécanique pourrait être attesté par cet exemple au XVII<sup>e</sup> siècle, soit durant le XIX<sup>e</sup> siècle la technique de l'assemblage à mi-bois à feuillure en « S » était encore employée.

Fig. 125. Traces de sciage (US 2203), EA S2.1 Couvrement, cliché de F. Van Boxem
