# Master de spécialisation inter-universitaire en **Conservation** et **Restauration** du **Patrimoine** culturel immobilier

**TITRE :** Étude archéologique du bâti appliquée à un ensemble urbain  
sis à Bruxelles (122, rue de Flandre) - Partie 1

TFE réalisé pour l'obtention du Master de spécialisation inter-universitaire  
en conservation et restauration du patrimoine culturel immobilier  
par

Année académique : 2023-2024

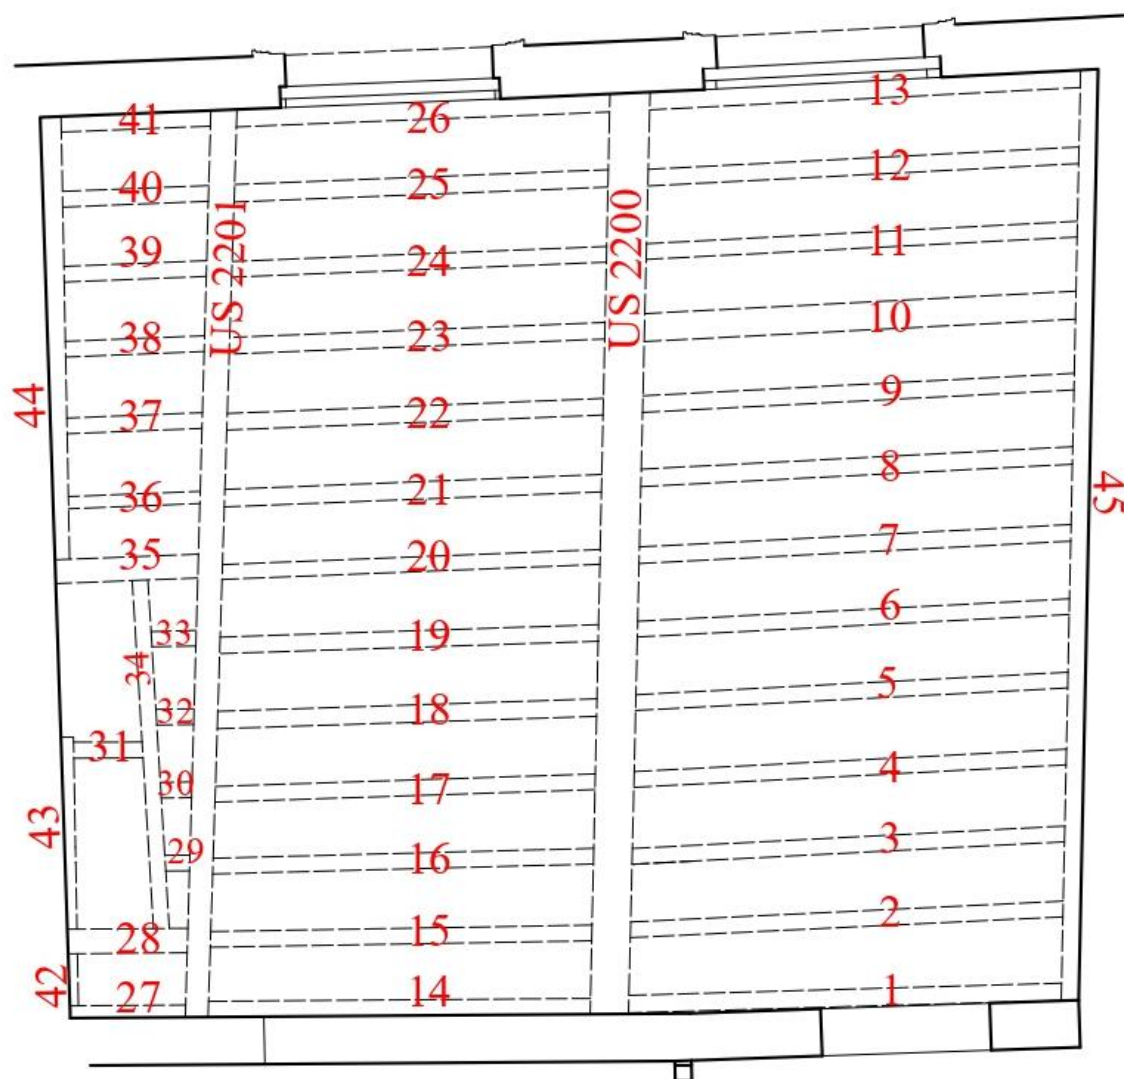
Le couvrement de ce secteur (fig. 126) est assuré par deux poutres maîtresses (**US 2200** et **2201**) sur lesquelles reposent trente-six solives, quatre soliveaux et une solive d'enchevêtrement. Parmi ces dernières, douze reposent entre les deux poutres maîtresses (n° 14 à 26), les autres reposent soit sur trois lambourdes, soit sont directement accrochées dans la maçonnerie (n° 27).

Fig. 126. Structure du couvrement du secteur 2.1 (US 2200, 2201 et 2202), EA S2.1 Couvrement, DAO J.-L. Vanden Eynde

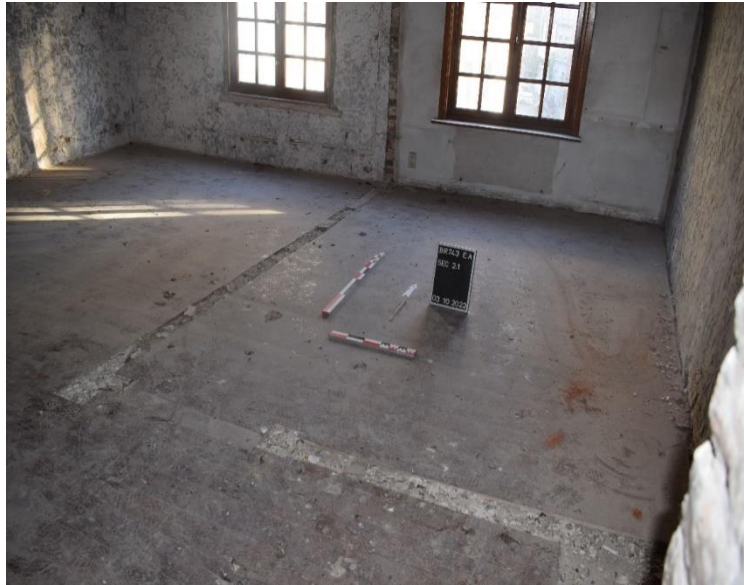
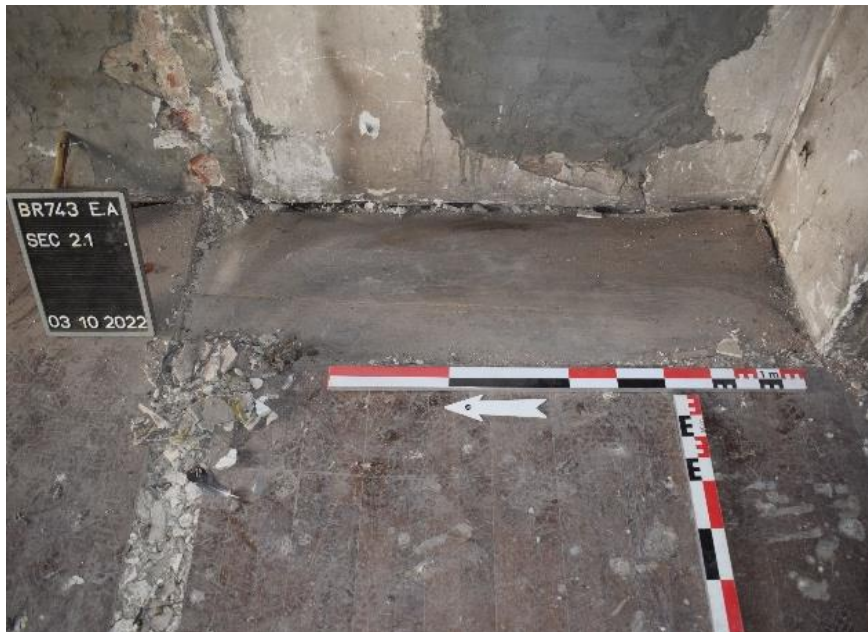
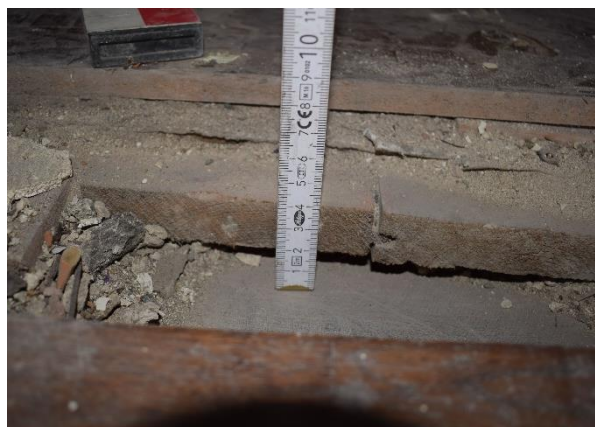
Actuellement le sol est couvert d'un parquet (fig. 127) dont les lattes font 13 cm de large et s'assemblent avec des joints plats. Ce parquet repose lui-même sur une couche de tissu. Un plancher qui semble plus ancien se situe sous cette aire de circulation. Il est composé de deux types de lattes. Dans le coin sud-est du secteur, une surface de *ca.* 1,5 m<sup>2</sup> permet d'observer trois lames de plancher de *ca.* 15 cm de largeur (fig. 128). Le mode d'assemblage, la longueur et l'épaisseur de ces lames n'ont pas pu être observés. Un deuxième type de latte apparaît dans les bandes laissées par la disparition du cloisonnement de ce secteur. Ces lattes d'une largeur de *ca.* 12 cm et d'une épaisseur de 2 cm ont un assemblage à rainures et à languettes (fig. 129).

Fig. 127. Trace de l'ancien cloisonnement sur le revêtement de sol, EA S2.1, cliché de F. Van Boxem

Fig. 128. Trois lames de plancher plus larges, EA S2.1, cliché de F. Van Boxem

Fig. 129. Détail de l'assemblage à rainure et à languette, EA S2.1, cliché de F. Van Boxem

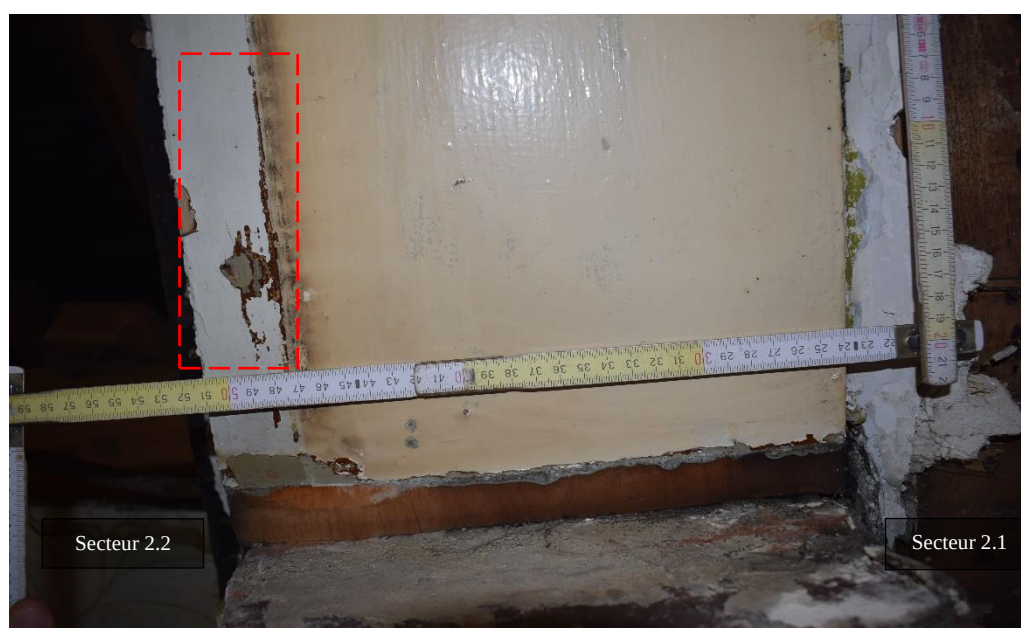
Fig. 130. Détail des finitions de la face inférieure du linteau (US 2107), traitement en faux-bois encadré, EA S2.2 MN, cliché de F. Van Boxem

L'**US 2107** est le linteau en bois de la baie de porte. D'une dimension de 136 x 10 x 27,5 cm, ce linteau est doublé sur sa face inférieure d'une planche de bois de 97 x 2,2 x 27,5 cm dont la face inférieure conserve des traces de couches picturales. Parmi ces traces, trois couches ont été observées : une couche de couleur verte, une couche de traitement en faux-bois et enfin une couche beige et blanche (fig. 130). La couche de finition intégrant un traitement en faux-bois a notamment été observée dans le secteur 0.2 sur la cloison située sous la première volée de marches de l'escalier ainsi que sur la planche doublant la face inférieure du linteau de la baie de porte de la maçonnerie nord (**US 80**).

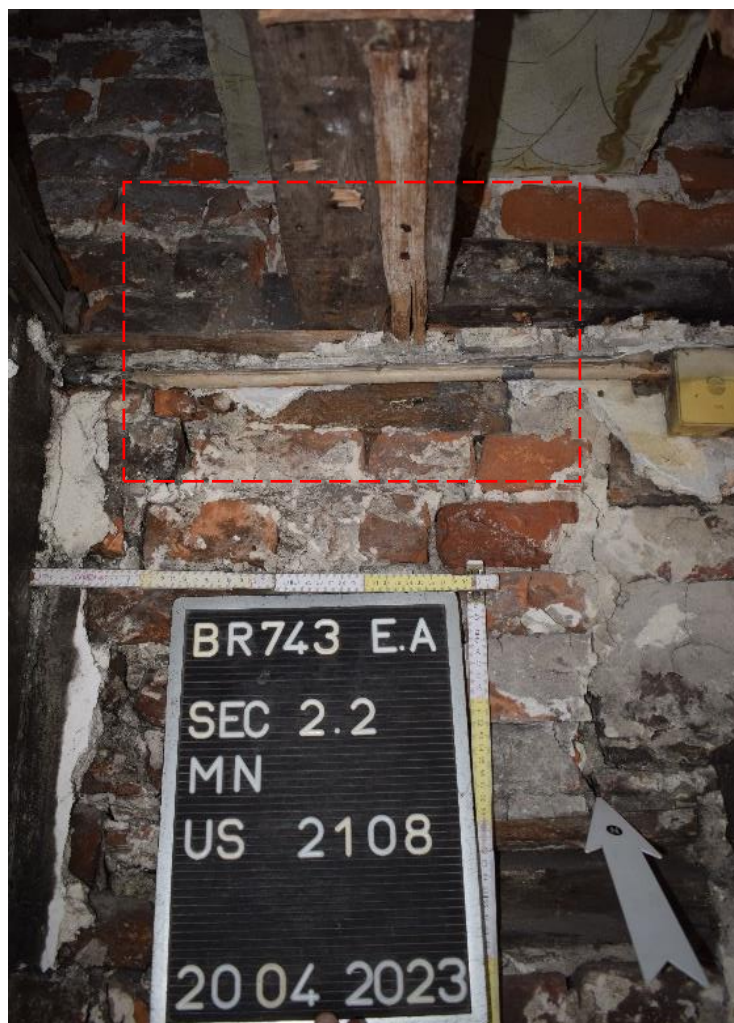
La maçonnerie principale de ce mur nord (**US 2100**) permet de soutenir l'encastrement de la poutre orientale qui soutient la ferme de charpente du secteur 3.3 (**US 2108**, fig. 131). Située à 25,42 m, la poutre (417 x 19 x 13,5 cm) repose elle-même sur un appui en bois (26 x 8,5 cm) situé à 25,35 m qui semble pris dans le mortier de l'**US 2100**.

L'observation de la maçonnerie environnante n'a pas permis d'identifier de traces claires de perturbation autour de cet encastrement.

Fig. 131. Encastrement de l'US 2108, EA S2.2 MN, cliché de F. Van Boxem

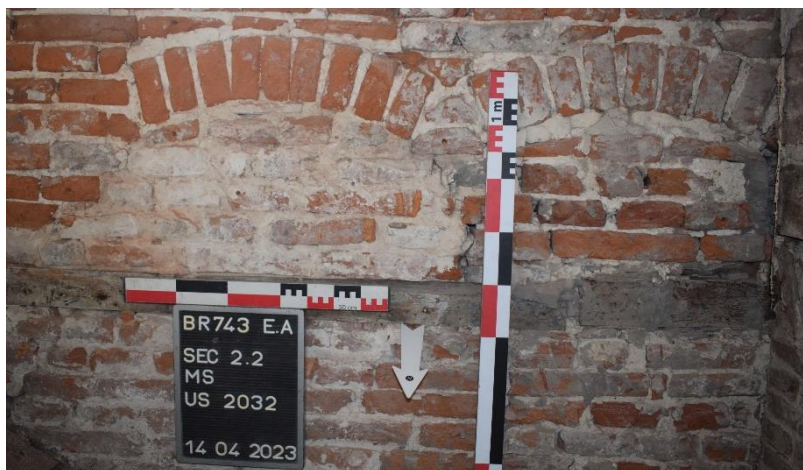
L'**US 2032** est une surface peu lisible de par la présence d'un mortier de chaux gris qui la recouvre. Cette surface occupe l'imposte de l'arc de décharge oriental (fig. 133). Soit il s'agit d'un simple rejointoyage de l'imposte, soit il s'agit d'une nouvelle maçonnerie posée au niveau de cette imposte. L'analyse visuelle semble identifier le même mortier au niveau de l'espace situé entre l'interface de l'intrados de l'arc de décharge occidental et son imposte (fig. 134). Cet écart pourrait trouver une explication dans le retrait d'une pièce de bois, tel qu'un linteau, lors de la transformation de la baie du premier type vers une baie du second type.

Fig. 133. Détail de l'US 2032, EA S2.2 MS, cliché de F. Van Boxem

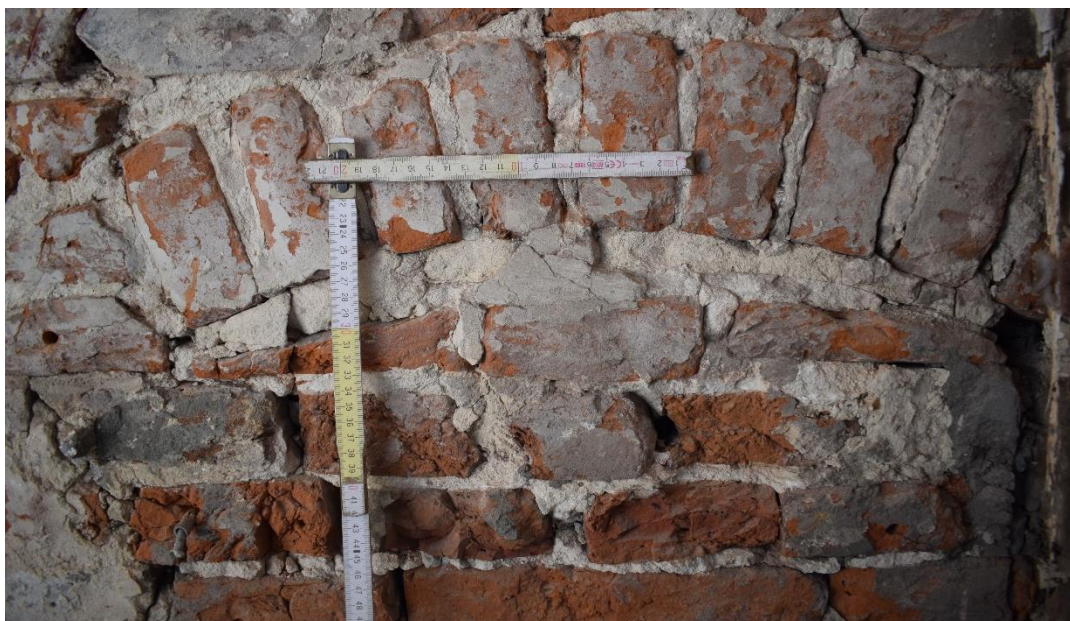
Fig. 134. Détail intrados de l'arc de décharge occidental, EA S2.2 MS, cliché de F. Van Boxem

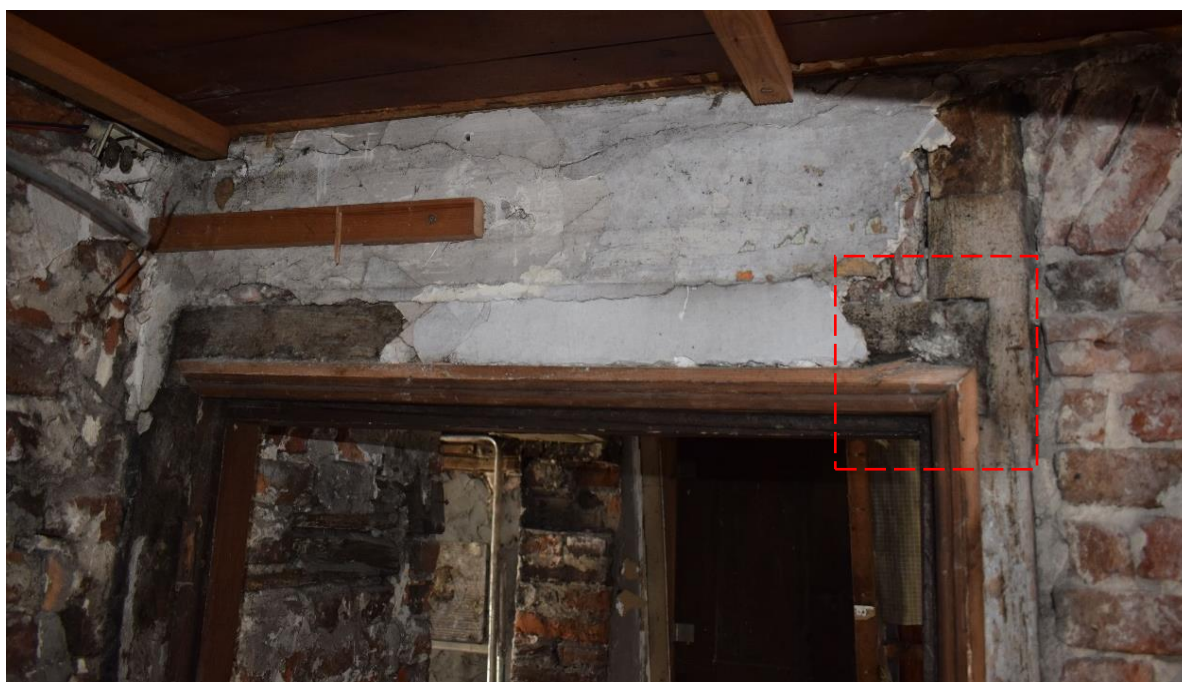
- Le linteau de la baie de porte ne présente aucune marque d'assemblage. Le linteau est assemblé aux poteaux par des assemblages en sifflet depuis le secteur 2.3 (fig. 136).

Fig. 136. Assemblage en sifflet du linteau, EA S2.3 ME, cliché de F. Van Boxem

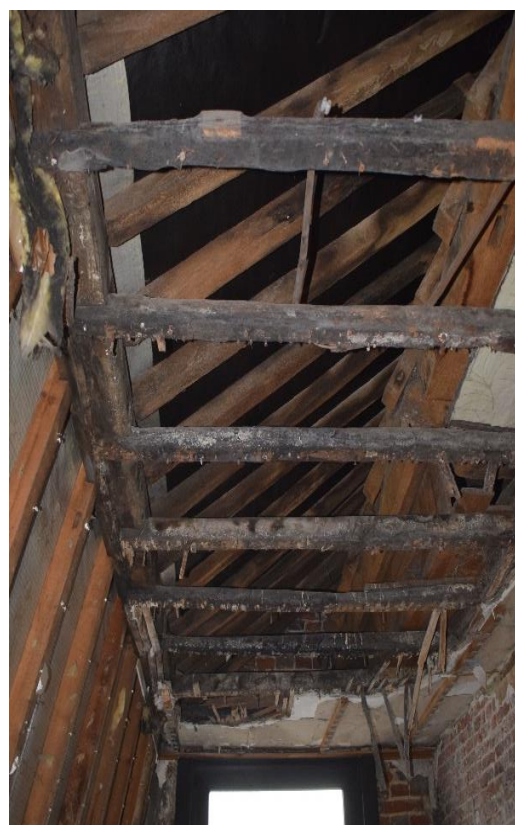
Un faux-plafond constitué de solives (fig. 138) fait le lien entre la sablière constituant la ligne de brisis et la poutre (**US 2108**) qui soutient la ferme du secteur 3.3. Ces solives étaient recouvertes d'un lattage enduit de chaux. Plusieurs de ces solives présentent des traces de calcination.

Fig. 138. Détail du faux plafond, EA S2.2 Couvrement, cliché de F. Van Boxem

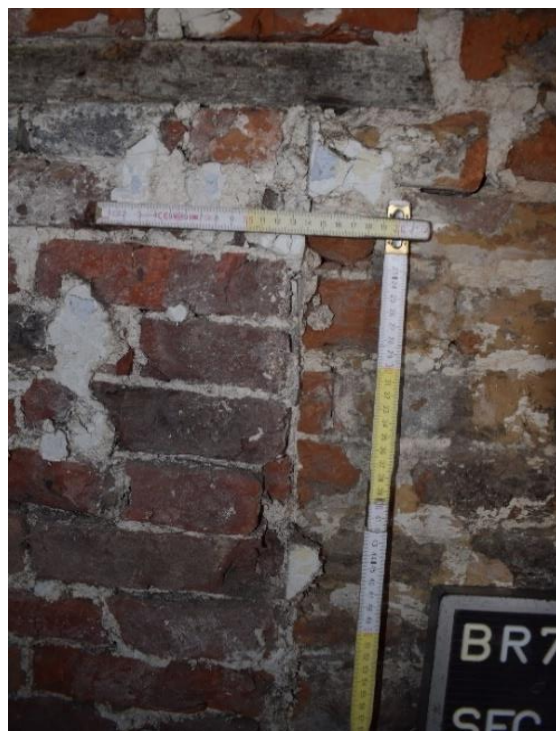
La maçonnerie principale intègre une baie aujourd'hui rebouchée de 71 x 72,5 cm (**US 2102**) caractérisée par un linteau de 87,5 x 4,5 x 27,5 cm (**US 2101**) se situe à 23,24 m d'altitude. L'interface intérieure des piédroits de la baie est assez régulière et recouverte de couches pigmentées de ca. 0,2 à 0,5 cm (blanche, beige et bleue), ce qui indique que la baie était ouverte à un moment donné (fig. 140). En outre, le linteau situé à 23,96 m présente une battée depuis le secteur 2.1.

Fig. 140. Couches de finition sur le piédroit oriental de la baie, EA S2.3 MN, cliché de F. Van Boxem

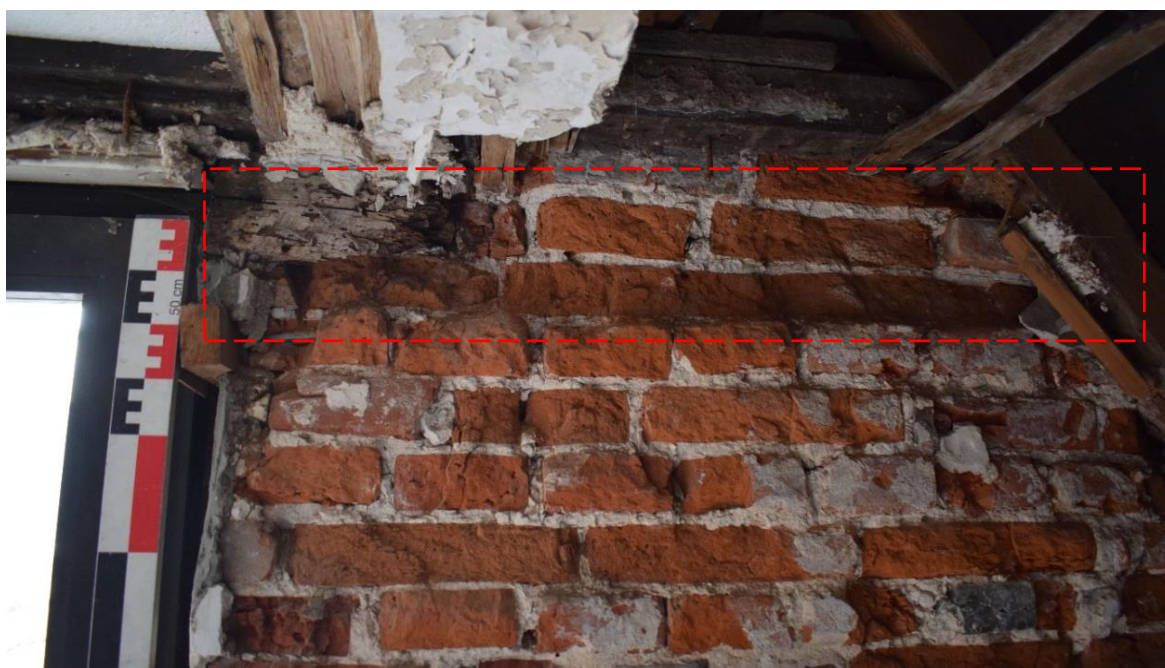
Fig. 143. Creusement de deux lits de briques et pièce de bois qui soutient la poutre (US 2064), EA S2.3 ME, cliché de F. Van Boxem

A 25,22 m, la maçonnerie principale intègre l'**US 2064** composée de deux lits de briques qui semblent avoir été bûchés sur une profondeur de *ca.* 5 cm (fig. 143). Cette US intègre à 25,29

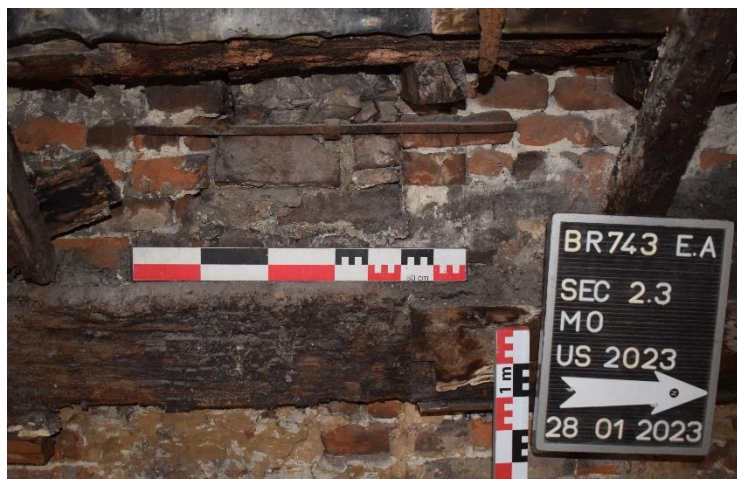
L'**US 2023**, située à 24,30 m, correspond à une perturbation de la maçonnerie principale (**US 2020**) qui résulte de l'intégration d'un élément par le voisin de l'actuel n° 124 (fig. 144). Cet élément est scellé à la maçonnerie par une ancre métallique (60 x 2 x 1,3 cm) visible. Une partie d'un élément ligneux auquel cette ancre est fixée est visible. Le rebouchage se compose de fragments de briques et d'un élément lithique lié par un mortier de chaux beige qui recouvre celui de l'**US 2020**.

Fig. 144. Détail US 2023, EA S2.3 MO, cliché de F. Van Boxem

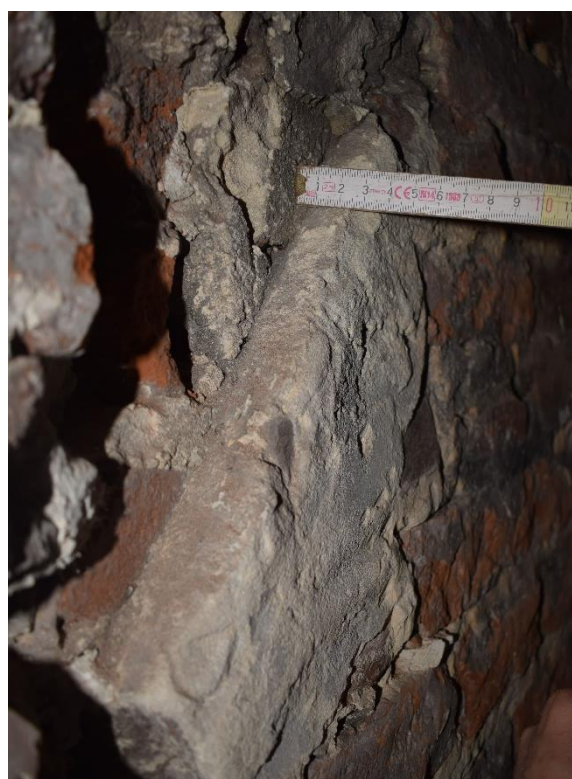
L'US 3044, située à 27,32 m, est composée d'une maçonnerie de briques dont la stratigraphie semble indiquer une continuité avec l'US 3030. Elle en présente les mêmes caractéristiques de briques et de mortier. Cependant, l'US 3044 présente un retrait de ca. 3 cm par rapport au nu du pignon. Cette zone de retrait est marquée par un retrait à angle droit composé de mortier qui semble suivre la pente du versant du premier pignon (fig. 149). Cette maçonnerie est essentiellement montée en panneresses ce qui amène l'idée d'aménager un espace dans l'épaisseur du mur. Cette US fait 55 x 108 cm. La forme et l'absence de traces noires sur l'épiderme des briques amène l'hypothèse d'un possible conduit de cheminée appartenant à l'actuel n° 120 de la rue de Flandre.

Fig. 149 Détail du retrait séparant l'US 3030 de l'US 3044, EA S3.1 ME, cliché de F. Van Boxem

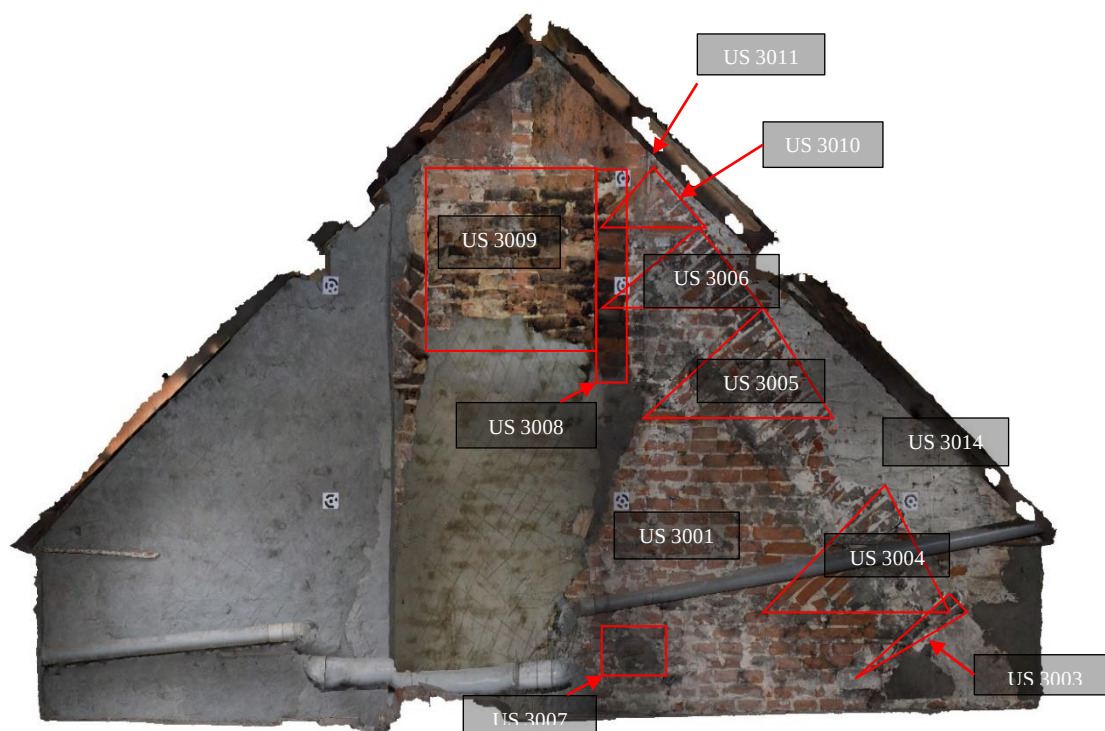
Cet état ancien du pignon (fig. 151) est recoupé par un rebouchage au ciment (**US 3007**) qui se situe à 25,68 m. Ce rebouchage peut être daté de la seconde moitié du XX<sup>e</sup> siècle.

Fig. 151. Détail du pignon ouest, EA S3.1 MO, photogrammétrie de F. Van Boxem

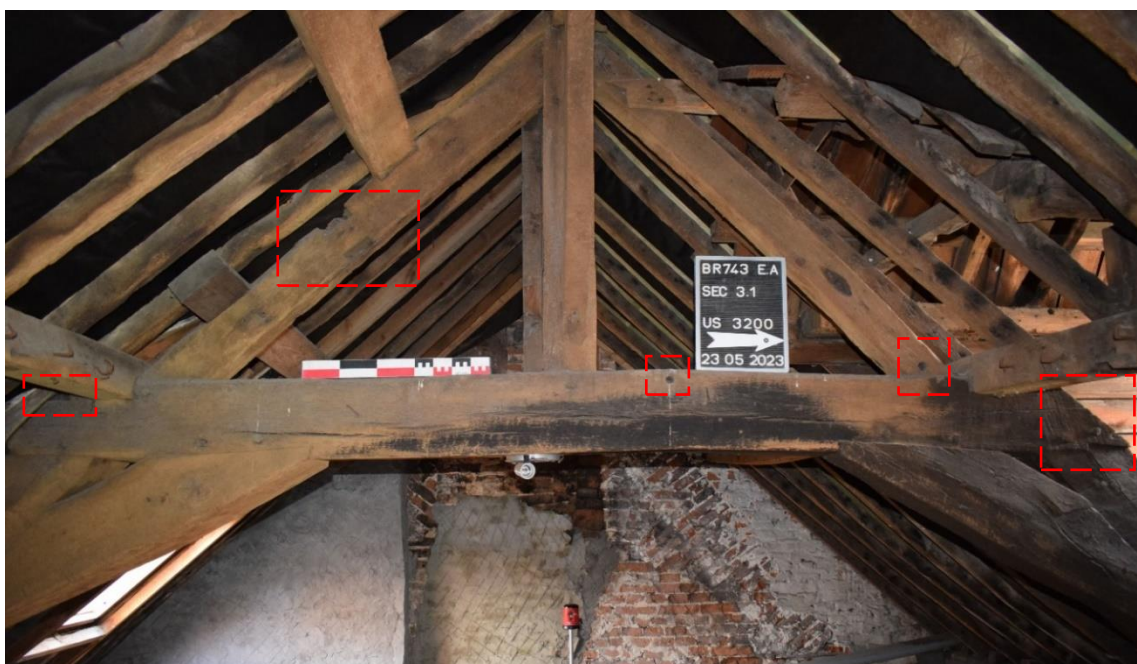
Plusieurs pièces présentent des traces d'un potentiel emploi (fig. 153 et 154). L'entrait de fermette possède une mortaise vide sur sa face supérieure nord. Un assemblage à mi-bois vide a été coupé à l'extrémité supérieure sud. Une mortaise ainsi qu'une cheville ont été sciées à l'extrémité supérieure nord.

L'arbalétrier sud possède deux assemblages à mi-bois vides sur sa face inférieure est. Sur sa face ouest, une mortaise avec un tenon à moitié arraché est également visible. Le poinçon possède un embrèvement vide sur sa face ouest. L'arbalétrier nord possède une cheville vide située juste au-dessus de son assemblage avec l'entrait de fermette.

Fig. 153. Traces d'assemblages vides (US 3200) vues depuis l'est, EA S3.1 Couvrement, cliché de F. Van Boxem

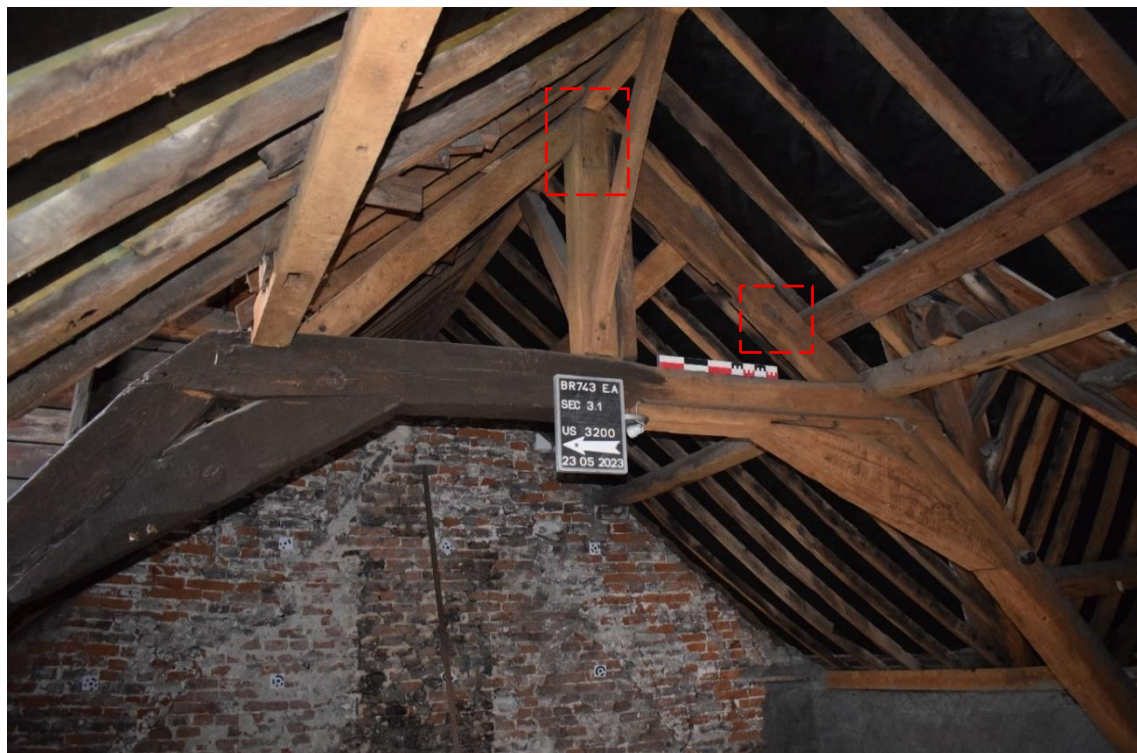
Fig. 154. Traces d'assemblages vides (US 3200) vues depuis l'ouest, EA S3.1 Couvrement, cliché de F. Van Boxem

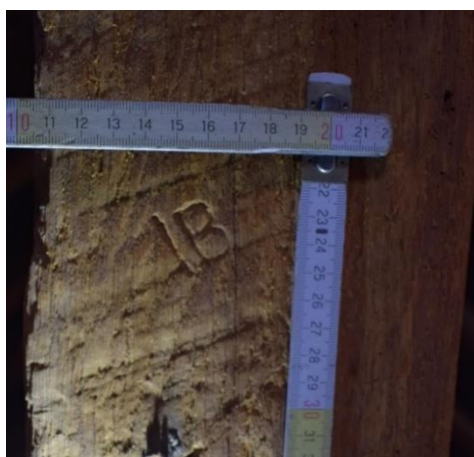
Fig. 155. Poinçon « IB » sur la face nord de la jambe de force sud, EA S3.1  
Couvrement, cliché de F. Van Boxem

L'analyse visuelle de la jambe de force I sud a permis d'identifier quatre poinçons « IB » sur les faces équarries nord (fig. 155). La consultation du registre du greffe du tribunal de Forêt en forêt de Soignes par Paulo Charruadas a permis d'identifier le marchand Joseph Brena (fig. 156). Ce dernier enregistre sa marque le 24 janvier 1727. Cet enregistrement indique le début de son activité de marchand dans la forêt de Soignes<sup>155</sup>. Ce *terminus post quem* de 1727 permet d'affiner un peu plus la chronologie offerte par l'étude de la typologie de charpente.

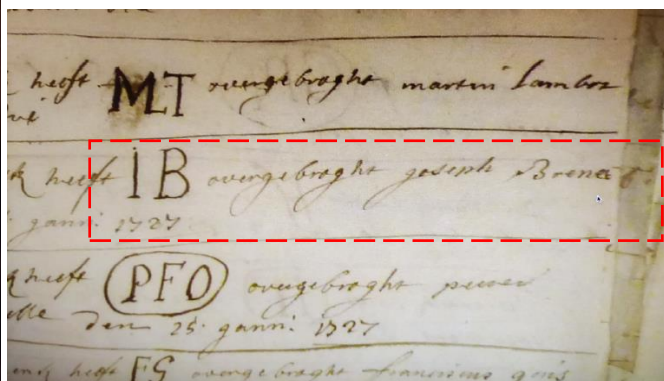
Fig. 156. Marque de marchand « IB » attribuée à Joseph Brena en 1727, Registre du greffe du tribunal de la Forêt (1603 – 1789), cliché de P. Charruadas,  
©ULB – Urban.brussels

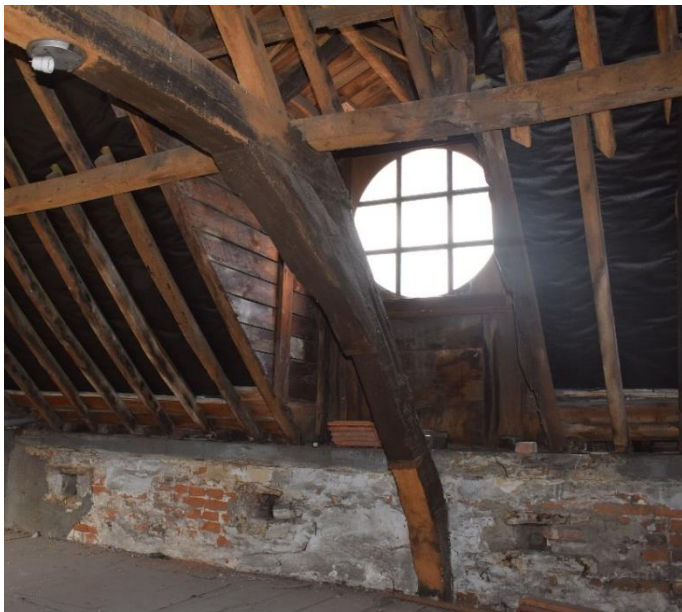
La lucarne axiale du versant nord de la toiture se situe à 26,4 m d'altitude (fig. 157). Elle repose sur le surcroît nord et la panne ventrière nord. La faîtière s'assemble au moyen de clous à l'arbalétrier nord de la ferme de charpente. La fenêtre actuelle ne s'ouvre qu'en battant avec une vitre en double vitrage et à faux petits bois.

Fig. 157. Lucarne axiale, EA S3.1 Couvrement, cliché de F. Van Boxem

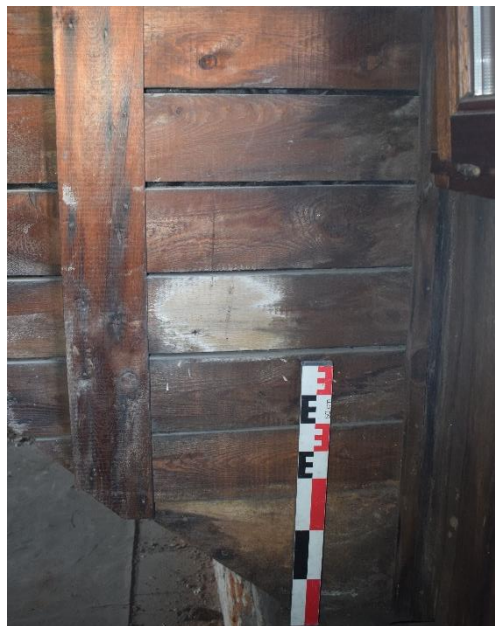
Elle se positionne dans l'axe de la ferme de charpente. Les jouées de la lucarne sont réalisées avec un assemblage de planches qui présentent des traces d'un sciage régulier et perpendiculaire par rapport aux arêtes et des joints plats (fig. 157 et 158). En outre, les chevrons situés au niveau de la lucarne présentent des traces de clous arrachés sur leur face nord (fig. 159). La ferme de charpente présente également des traces de clous arrachés ainsi qu'une ligne noire de 0,7 cm de large à 27,04 m sur la face nord de la jambe de force nord (fig. 159). Un clou arraché a également été identifié sur la sablière du surcroît (**US 3065**) à l'est de la ferme de charpente (fig. 160). Ces éléments, combinés à la décoration extérieure, permettent d'élaborer l'hypothèse que la lucarne soit un ajout postérieur au système de couvrement actuel du secteur 3.1 qui pourrait être daté du courant du XIX<sup>e</sup> siècle.

Fig. 158. Jouée ouest avec assemblages à joints plats et sciage mécanique, EA S3.1 Couvrement, cliché de F. Van Boxem

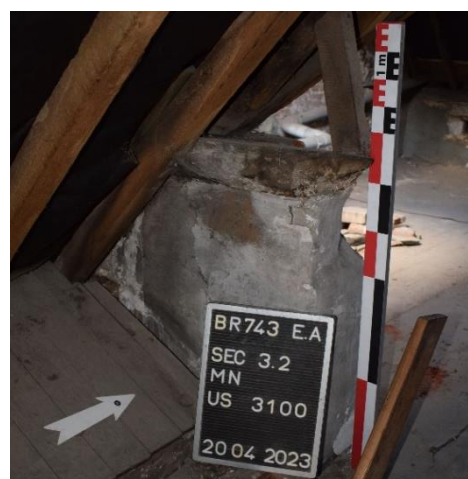
Fig. 162. Détail de l'US 3100, EA S3.2 MN, cliché de F. Van Boxem

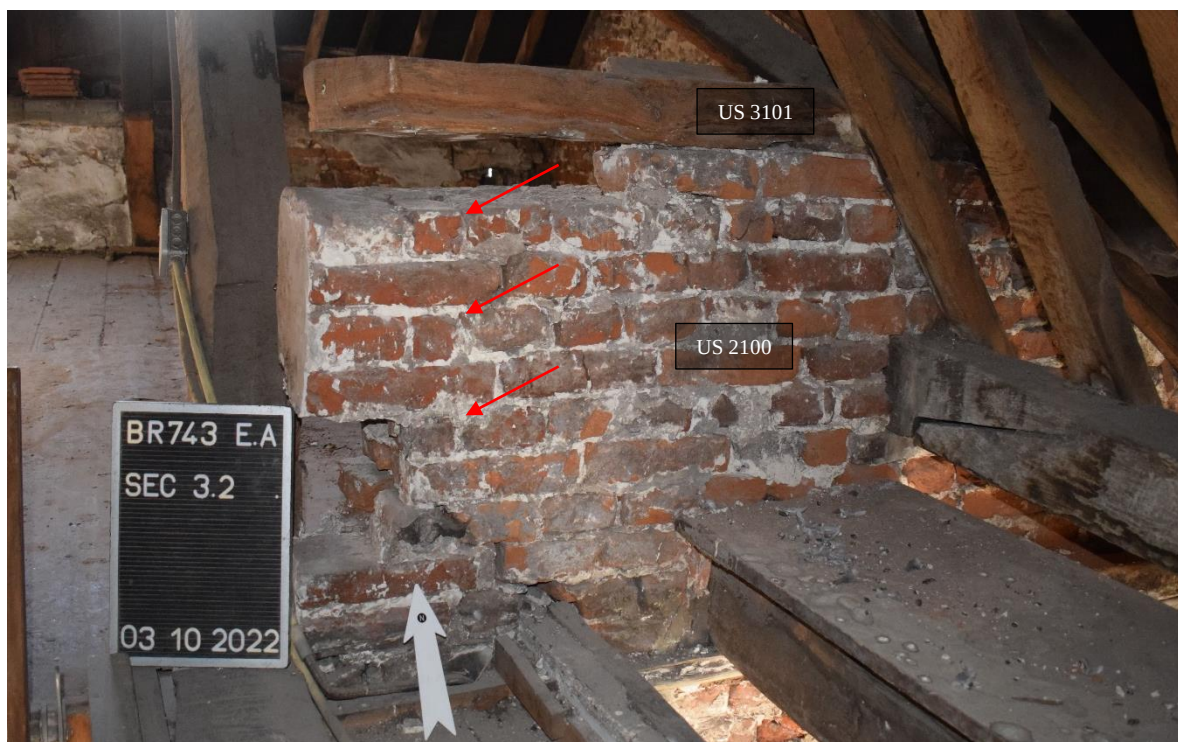
L'**US 2100** constitue le surcroît qui culmine à 26,18 m. Le piédroit occidental de l'ouverture est recouvert de ca. 1,5 cm de ciment et ne permet pas d'observer la maçonnerie. Le piédroit oriental permet d'observer dix assises de briques dont l'appareil vertical semble préparer l'ouverture à l'aide de demi-boutisses pour les assises de boutisses (fig. 163).

Fig. 163. Préparation de l'appareil de la maçonnerie avec des demi-boutisses sur l'US 2100, EA S3.2 MN, cliché de F. Van Boxem

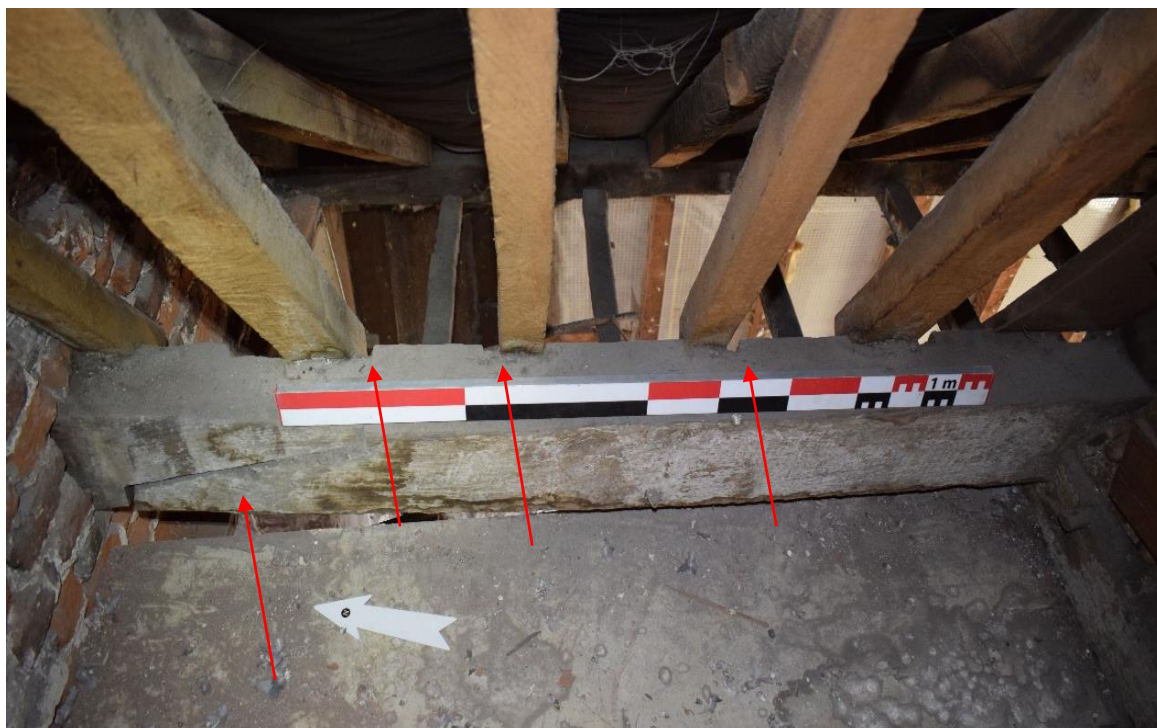
L'US 3102 correspond à l'encastrement de la panne ventrière qui repose sur la ferme de charpente du secteur 3.3. Cet élément est en deux parties avec une enture raidie par trois clous et deux chevilles de bois pour les assembler située à 5 cm de la maçonnerie de l'US 2100 (fig. 164). Tous les assemblages de chevrons sont, soit trop grands, soit vides par rapport aux chevrons actuels. Sur sa face inférieure, de part et d'autre de la ferme, se trouvent deux mortaises qui n'ont conservé que leur cheville de bois (fig. 165).

Fig. 164. Détail des assemblages de l'US 3102, EA S3.2 MN, cliché de F. Van Boxem

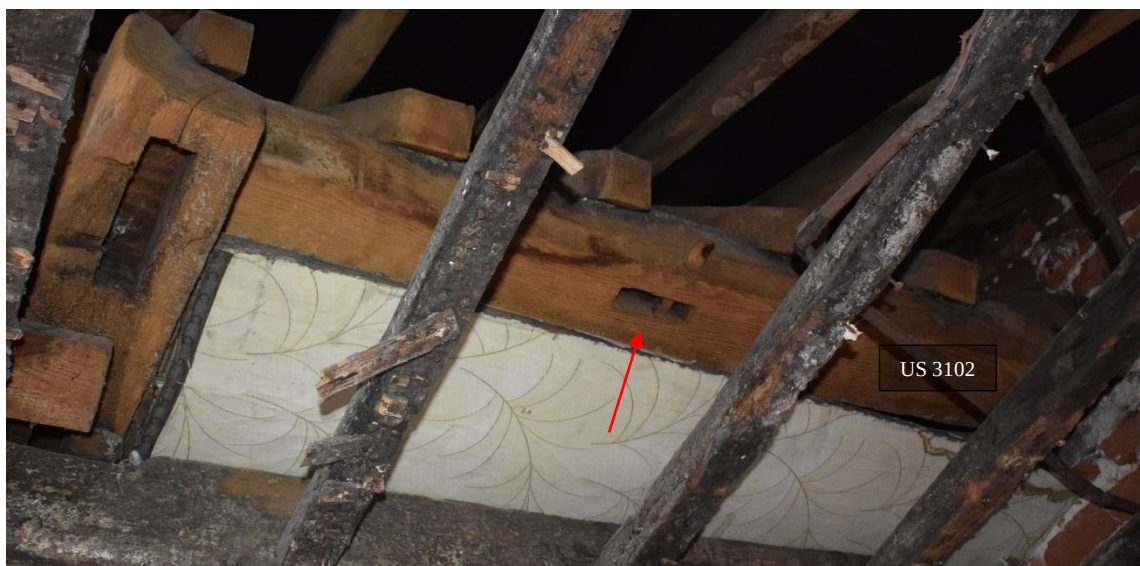
Fig. 165. Détail d'une mortaise vide au nord de la ferme de charpente du secteur 3.3, EA S3.2, cliché de F. Van Boxem

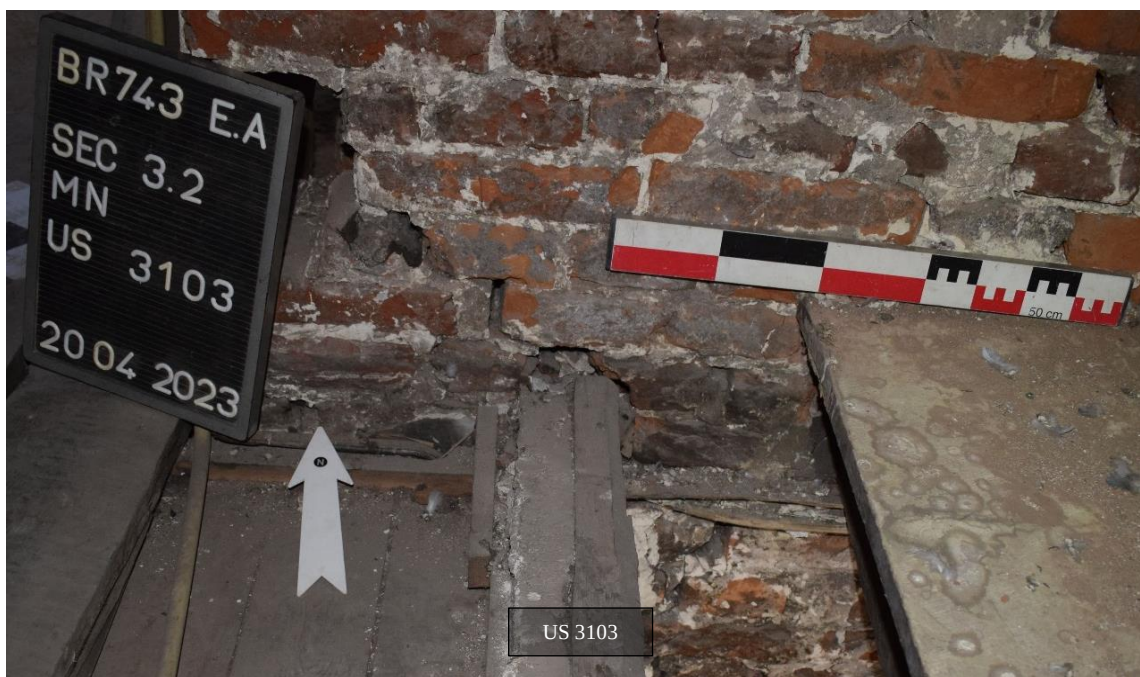
L'US 3103 (fig. 166) correspond à l'encastrement de la sablière haute III du pan de bois (170 x 9 x 10 cm) dans la maçonnerie à une altitude de 25,39 m. L'encastrement a nécessité le creusement d'un trou dans la maçonnerie préexistante du mur de refend. En effet, l'interface de

l'US 2100 est accidentée et caractérisée par des briques qui ont été brisées pour intégrer la pièce de bois.

Fig. 166. Détail de l'encastrement de l'US 3103, EA S3.2 MN, cliché de F. Van Boxem

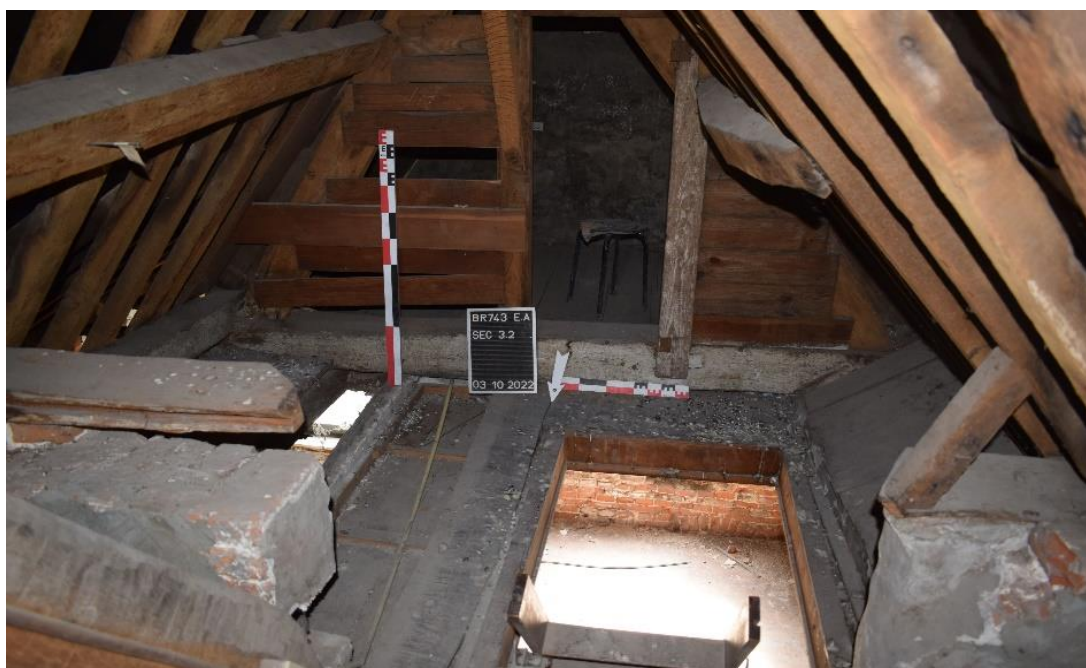
Fig. 167. Détail de la trappe de l'escalier escamotable, EA S3.2 Revêtement de sol, cliché de F. Van Boxem

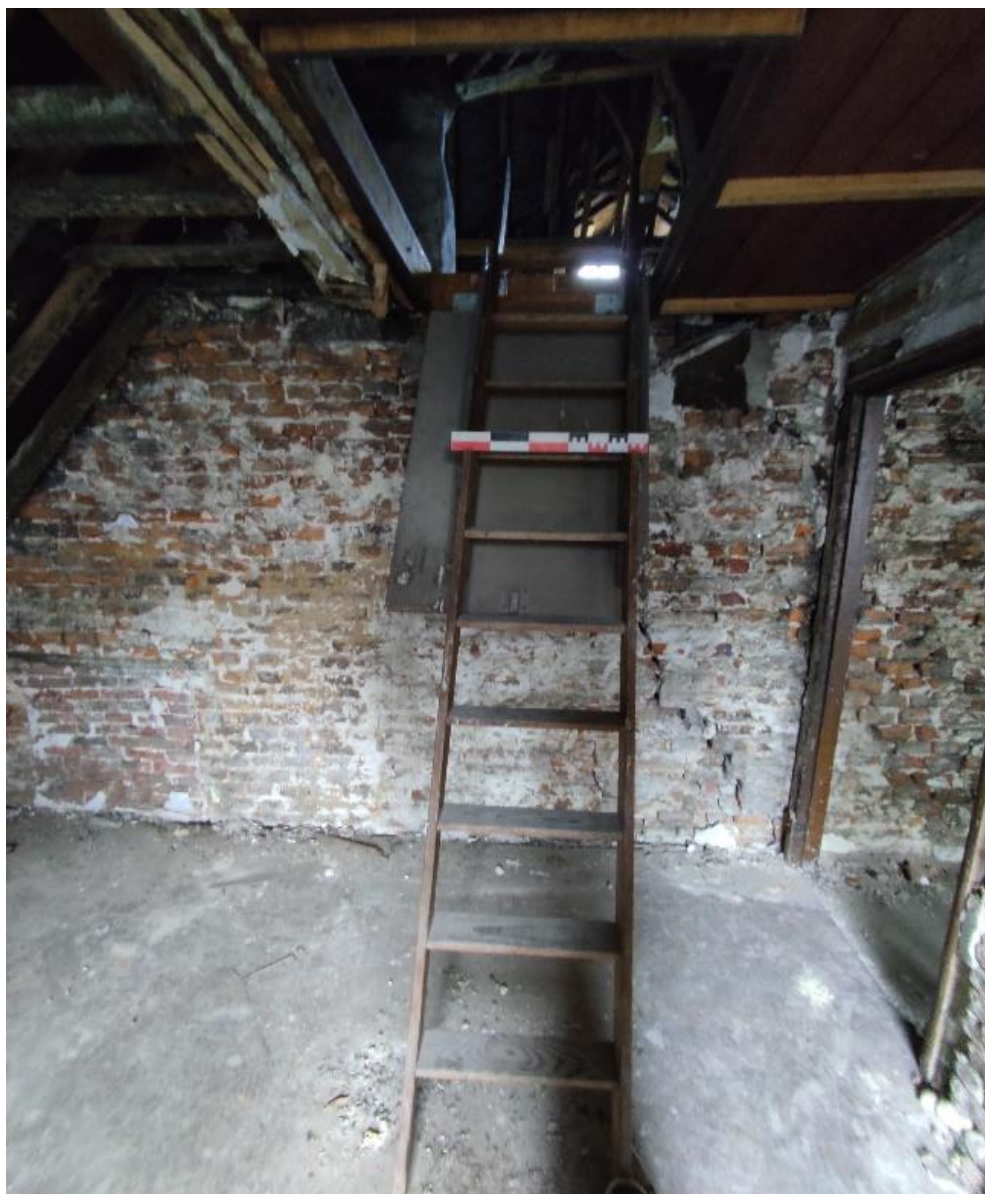
Le sol est occupé par la trappe de l'escalier escamotable (117 x 71 x 16 cm), située à 25,27 m. Cet escalier est de la marque « Mercura » et est donc datable de la seconde moitié du XX<sup>e</sup> siècle (fig. 167, p. 165 et 168).

Fig. 168. Escalier escamotable menant au secteur 3.2, EA S3.2 Revêtement de sol, cliché de F. Van Boxem

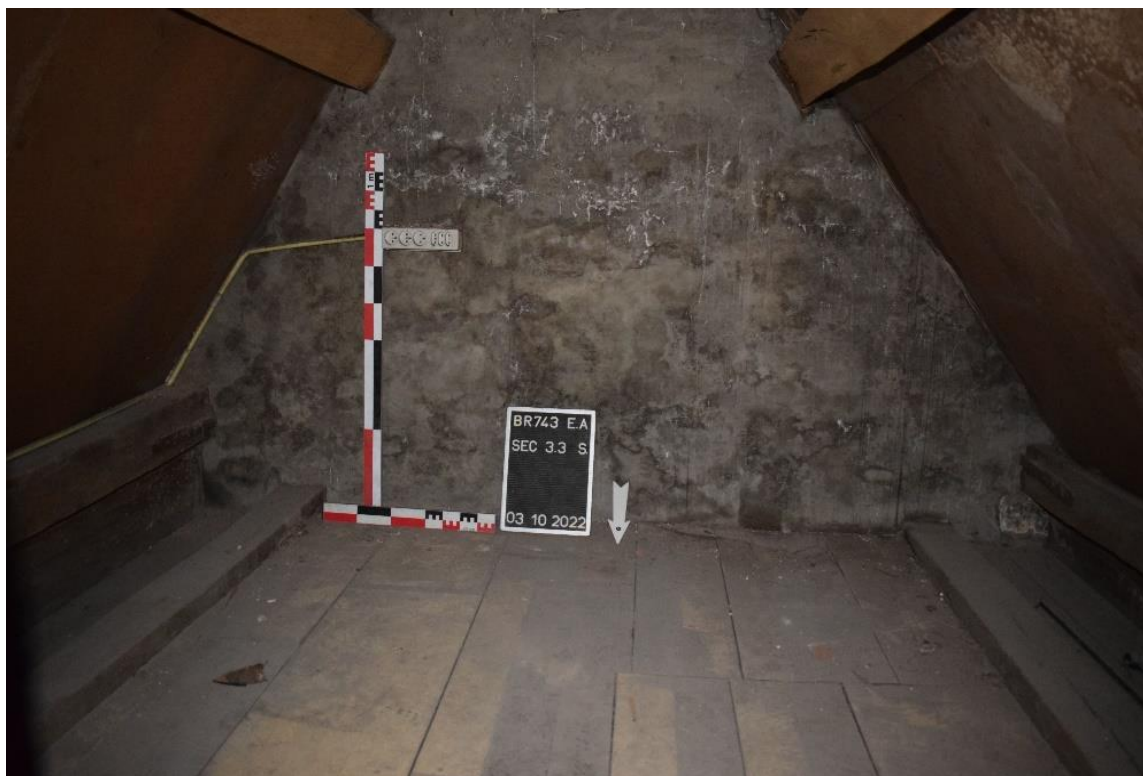
Ce secteur particulier est une petite pièce qui s'inscrit dans le volume délimité par la ferme de charpente nord. Au sud, ce secteur est délimité par la maçonnerie de la façade postérieure (fig. 169). Cette dernière est entièrement enduite de ciment et ne permet pas d'analyse visuelle. Les limites orientale et occidentale sont caractérisées par des plaques de bois qui masquent toute visibilité sur les chevrons. Le sol est caractérisé par un couvrement de lames de plancher de largeur variable entre 20 et 30 cm dont les assemblages n'ont pu être observés.

Fig. 169. Vue de la maçonnerie sud, du couvrement et du revêtement de sol, EA S3.3, cliché de F. Van Boxem

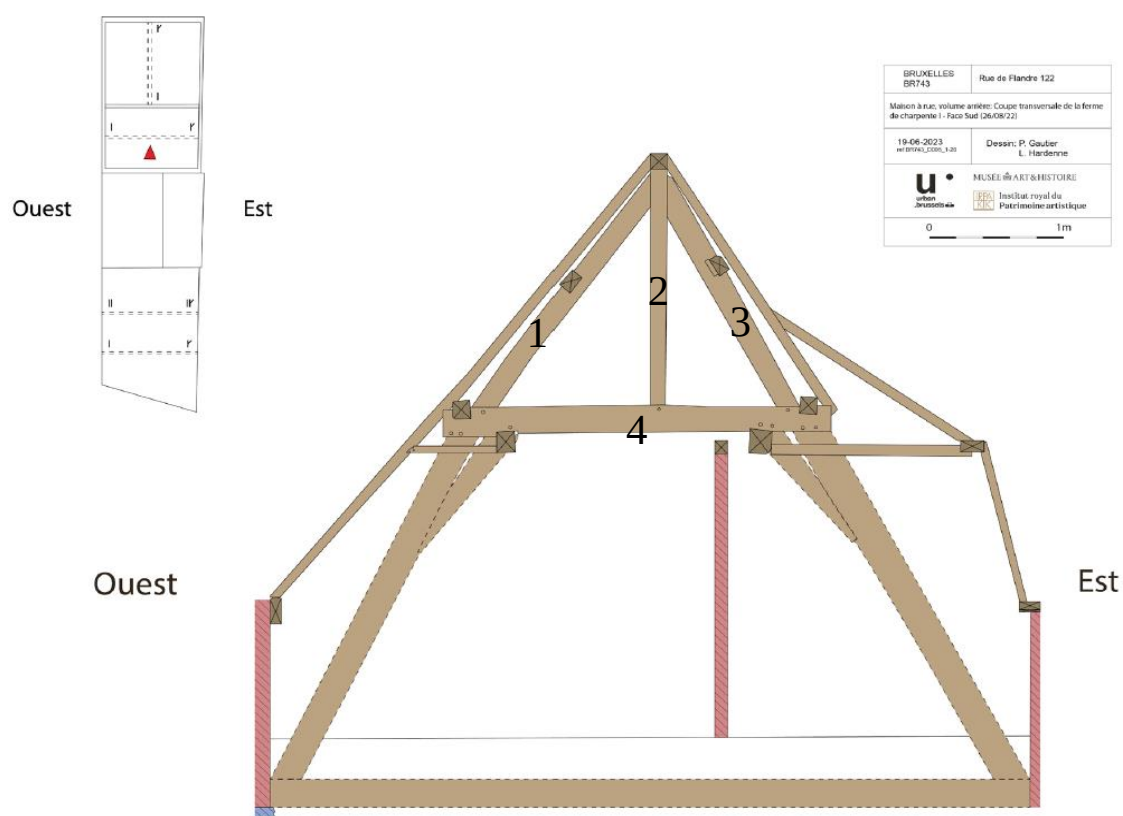
La ferme de charpente a également été analysée par dendrochronologie (fig. 170). Cette ferme se compose d'un entrait (n° 4), de deux arbalétriers (n° 1, 3) et d'un poinçon (n° 2). Une panne faîtière à laquelle un lien longitudinal central est assemblé côté nord permet de contreventer la ferme. Des pannes face aplomb sont également présentes sur l'entrait.

Dans son analyse A. Weitz suggère qu'il s'agit d'une fermette dont le portique inférieur aurait disparu lors de l'aménagement de la cage d'escalier. Cet aménagement aurait supprimé les jambes de forces et les aisseliers qui s'intégraient dans les mortaises actuellement vides<sup>156</sup>. Un relevé de la ferme ainsi qu'une proposition de reconstitution de l'état initial du portique inférieur ont été réalisés (fig. 170).

L'analyse dendrochronologique a permis d'établir une date d'abattage comprise entre 1642 et 1653<sup>157</sup> pour les bois mis en œuvre dans la ferme de charpente du secteur 3.3.

Fig. 170. Relevé de la ferme de charpente (US 3201) et proposition de reconstitution du portique inférieur (traits tillés), EA S3.3 MN, DAO P. Gautier, L. Hardenne, ©Urban.brussels, Musée Art et Histoire, Institut royal du Patrimoine artistique
