# Master de spécialisation inter-universitaire en **Conservation** et **Restauration** du **Patrimoine** culturel immobilier

**TITRE :** Étude archéologique du bâti appliquée à un ensemble urbain  
sis à Bruxelles (122, rue de Flandre) - Partie 1

TFE réalisé pour l'obtention du Master de spécialisation inter-universitaire  
en conservation et restauration du patrimoine culturel immobilier  
par

Année académique : 2023-2024

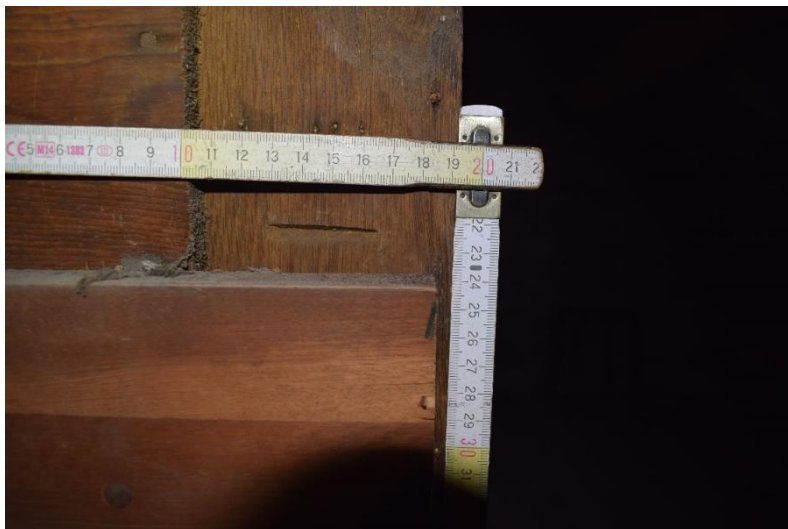
L'ensemble est constitué de chêne (*Quercus* sp.) et possède la marque d'assemblage « I » réalisée au ciseau sur la face nord (fig. 171 et 173) et contremarquée à l'est (fig. 172). Des mortaises vides sont présentes au niveau de l'entrait.

Fig. 171. Marque « I » sur la face nord du poinçon, EA S3.3, cliché de F. Van Boxem

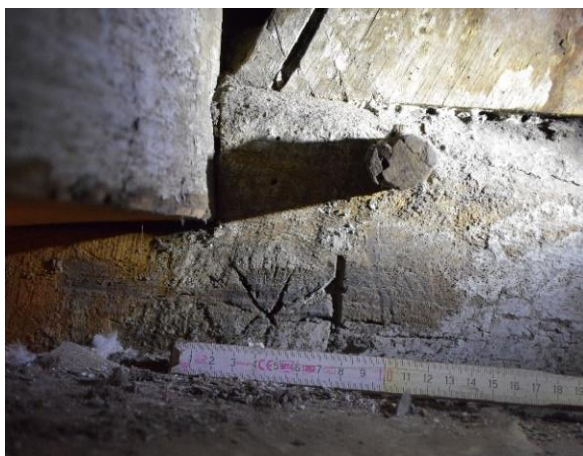
Fig. 172. Contremarque « A » sur la face nord côté est de l'entrait, EA S3.3, cliché de F. Van Boxem

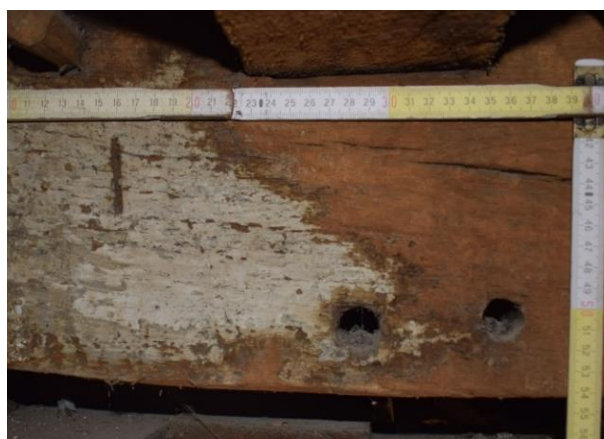
Fig. 173. Marque « I » sur la face nord côté ouest de l'entrait, EA S3.3, cliché de F. Van Boxem

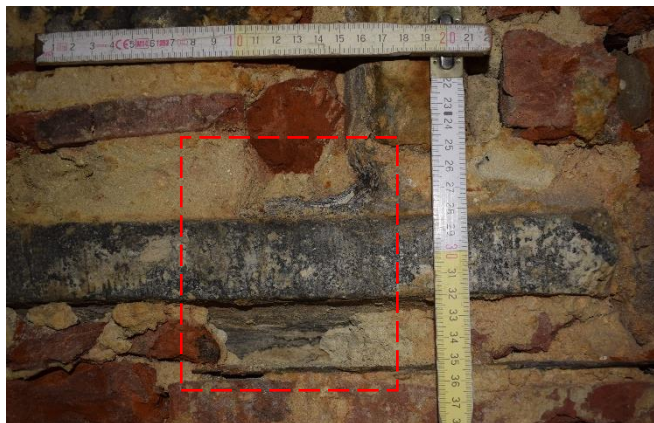
L'US 405 présente sur ses interfaces supérieures et inférieures des cavets qui semblent indiquer que l'appui actuel pourrait être le remploi d'une ancienne traverse en pierre. Un sondage a permis de confirmer la présence de cavets sur les deux faces (fig. 174).

Fig. 174. Dégagement partiel des chanfreins de l'US 405, EB S0.4 MN, cliché de F. Van Boxem

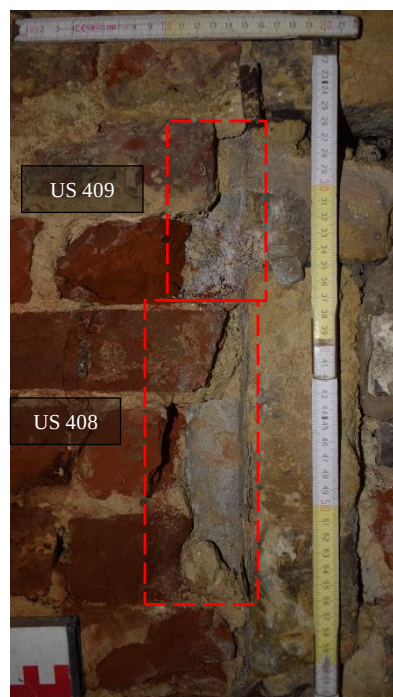
Une modification est visible dans la mouluration de la feuillure de l'embrasure extérieure de l'encadrement de la baie entre la partie supérieure et la partie inférieure. Suite à un sondage (fig. 175), il apparaît qu'en partie basse la feuillure se présente comme une battée à angle droit (**US 408**), alors qu'en partie supérieure la feuillure prend la forme d'un cavet (**US 409**).

Ceci pose question car la feuillure à cavet de l'**US 409** ne semble pas montrer que cet élément soit une ancienne traverse. De plus, les interfaces supérieures et inférieures de cet élément sont caractérisées par l'usage d'ardoises dans le mortier. Serait-il possible que cet élément lithique ait été remplacé lors d'une éventuelle suppression de croisée ? Un sondage complémentaire et plus profond devrait permettre de confirmer ou d'infirmer l'hypothèse, par exemple en observant si des traces de retaille sont visibles derrière le cavet.

Fig. 175. Sondage des US 408 et 409, EB S0.4 MN, cliché de F. Van Boxem

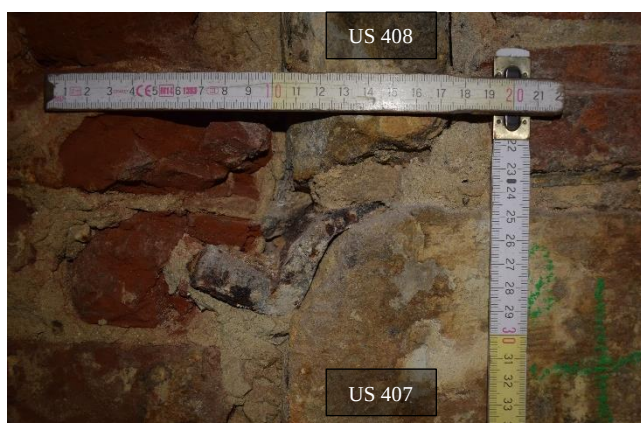
Il apparaît également que les deux gonds actuellement observables sont de forme et de pose différentes. En effet, le gond inférieur, à 18,92 m, de section ronde (2 cm de diamètre) est plus massif et situé entre les **US 407** et **408**. Il est posé dans le mortier qui crée l'interface entre ces deux éléments (fig. 176). Le gond supérieur, à 19,30 m, de section carrée (1,2 cm de largeur) est plus fin et semble avoir endommagé l'**US 409** lors de son intégration (fig. 177). La hauteur à laquelle se trouvent ces deux gonds pose également question quant au système de contreventement qui y aurait été accroché.

Fig. 176. Gond de section ronde, EB S0.4 MN, cliché de F. Van Boxem

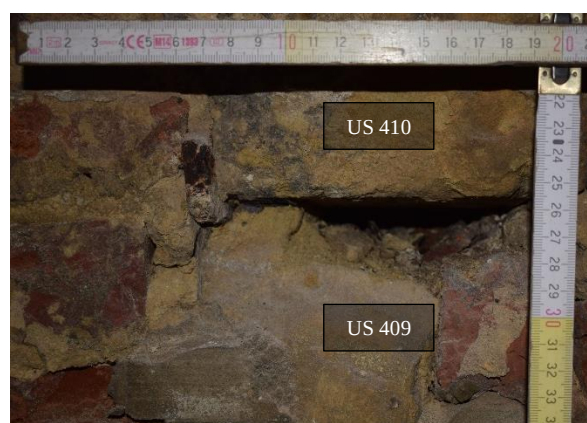
Fig. 177. Gond de section carrée, EB S0.4 MN, cliché de F. Van Boxem

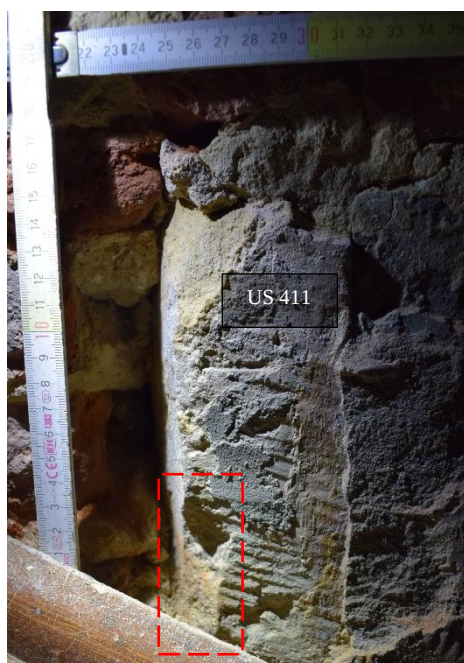
Fig. 178. Face nord de l'US 411, EA S1.2 MS, cliché de F. Van Boxem

Un départ de chanfrein semble visible au niveau de l'interface nord-est de l'US 411 (fig. 178). Ceci pourrait montrer l'éventuelle utilisation d'éléments de remploi pour l'encadrement en pierre blanche de cette baie.

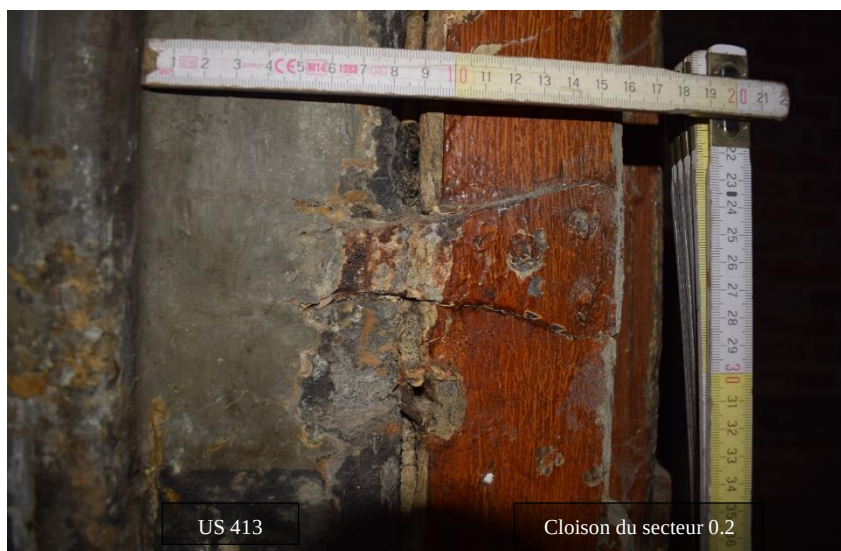
remplie de plomb enfoncé dedans pour y sceller un élément de ferronnerie (fig. 180). Cependant, aucune trace correspondant à un tel système n'est observable sur le piédroit oriental de la porte. Au niveau de la battée, quatre traces indiquent des systèmes de liaisonnement entre le piédroit et la cloison située sous l'escalier du secteur 0.2. Un dernier métallique (15,5 x 5,5 cm) et couvert de couches de finition pigmentées est situé à 17,56 m. Il liaisonne le piédroit (**US 413**) avec la cloison de bois (fig. 179).

Fig. 179. Dernier élément métallique faisant le lien entre l'US 413 et la cloison de l'escalier, EB S0.4 MN, cliché de F. Van Boxem

En termes de finition, l'imposte et les battées des deux piédroits possèdent des traces de couches d'une imitation « faux-bois » (fig. 179, p. 174) présente dans la cage d'escalier jusqu'au deuxième étage ainsi que des couches picturales de couleur grise / blanche et beige.

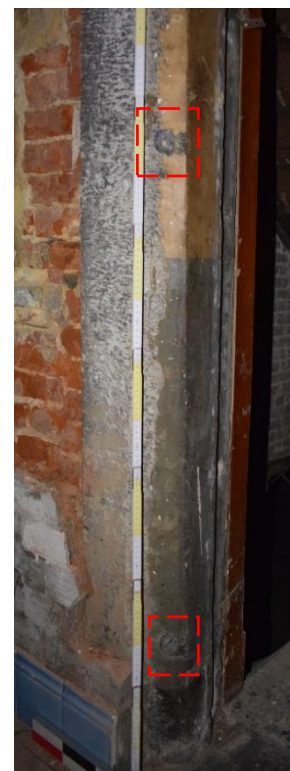
Plusieurs traces liées aux différents systèmes d'ancrage pour montant de porte ou de liaison avec la cloison actuelle située sous l'escalier du secteur 0.2 sont visibles sur ce piédroit. A 17,63 m et à 18,53 m se situent deux cavités creusées dans le chanfrein. La cavité inférieure est encore

Fig. 180. Détails des ancrages du chanfrein de l'US 413, EB S0.4 MN, cliché de F. Van Boxem

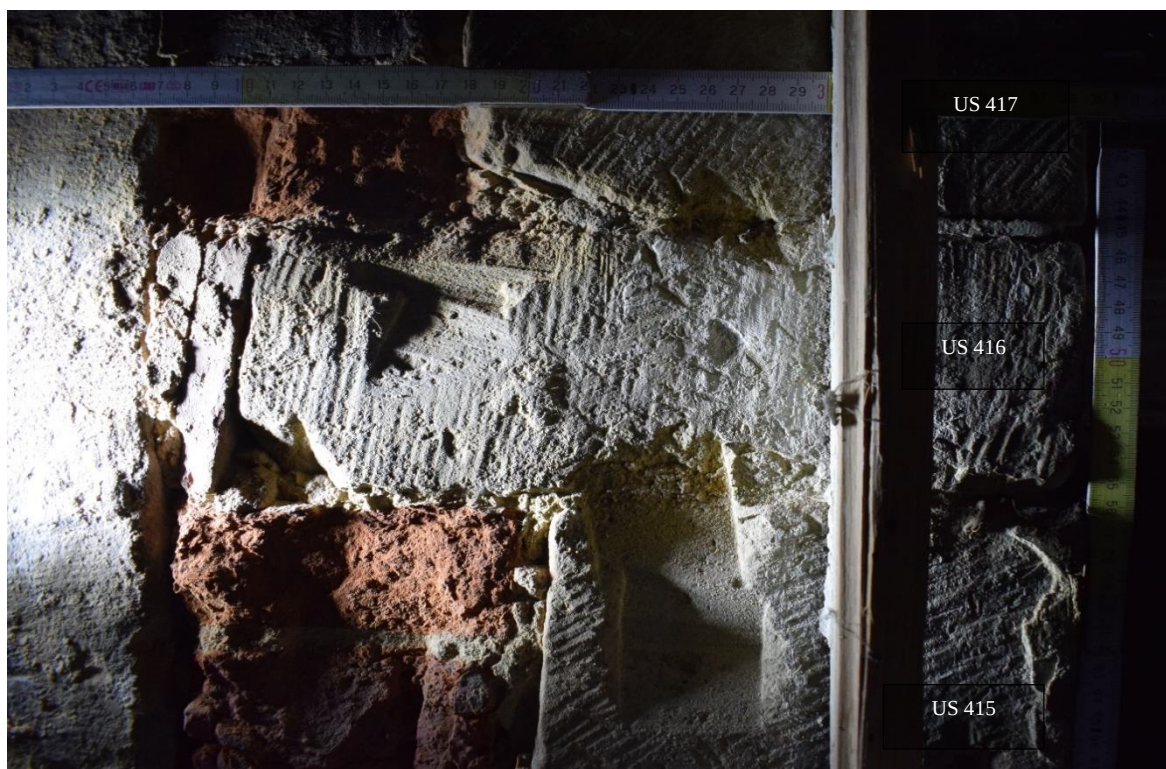
Les traces de taille au ciseau sur les **US 414** à **418** présentent de légères variations. La largeur des sillons oscille entre 0,3 et 0,5 cm. Plusieurs éléments présentent une superposition de marques de taille (**US 415** – **416** – **417**) (fig. 181). Les sillons, qui peuvent être profonds, sont soit perpendiculaires aux arêtes (**US 416** – **418**), soit obliques (**US 415** – **417**), soit de forme convexe entre deux arêtes (**US 414**) (fig. 182). Les sillons de l'**US 419** ne sont plus visibles.

Fig. 181. Superposition de traces de taille, EB S0.4 MN, cliché de F. Van Boxem

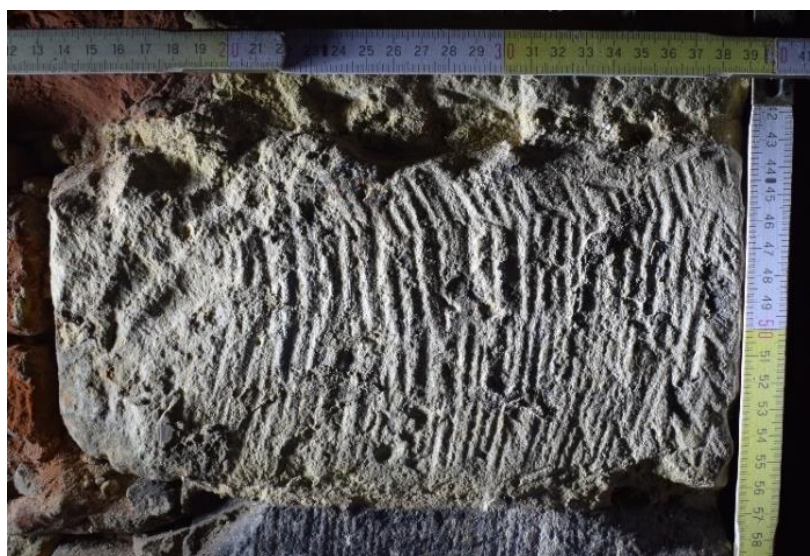
Fig. 182. Sillons profonds et taille de forme convexe (US 414),  
EB S0.4 MN, cliché de F. Van Boxem

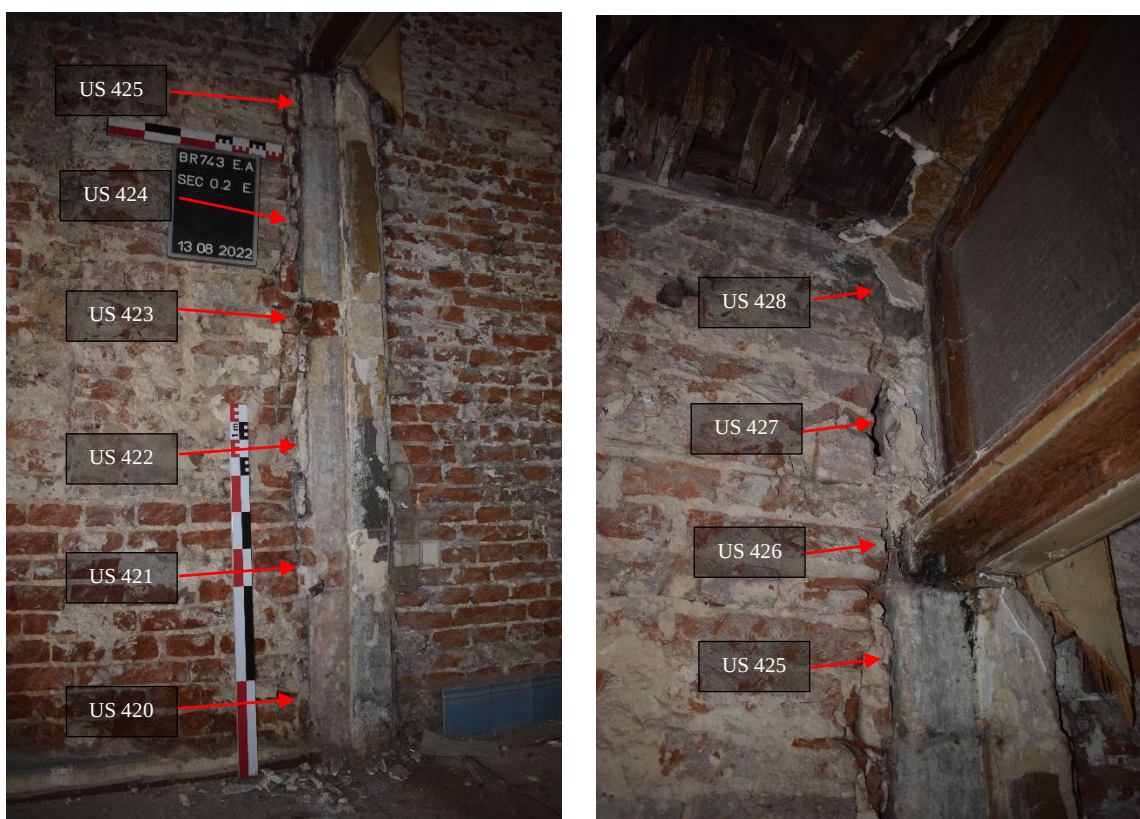
Le piédroit oriental de la porte (fig. 183) se compose de huit éléments en pierre blanche moulurés (US 420 à 425 et 427 – 428) d'un cavet au niveau de l'arête sud-ouest et d'une battée au niveau de l'arête nord-ouest (US 420 – 422 – 424 – 425 – 427 – 428). Les US 421 et 423 ne possèdent pas de battée, celle-ci est remplacée par l'intégration de briques. Une hypothèse vraisemblable serait que des éléments permettant l'ancrage d'un système de fermeture de porte auraient pu se trouver à la place de ces briques. Un linteau en bois (US 426) avec une battée sur son interface inférieure est à 19,48 m de hauteur. Ceci indique qu'une porte était présente et s'ouvrait du secteur 0.4 vers le secteur 0.2 avant sa disparition.

Fig. 183. Piédroit oriental de la baie de porte, EB S0.4 MN, clichés de F. Van Boxem

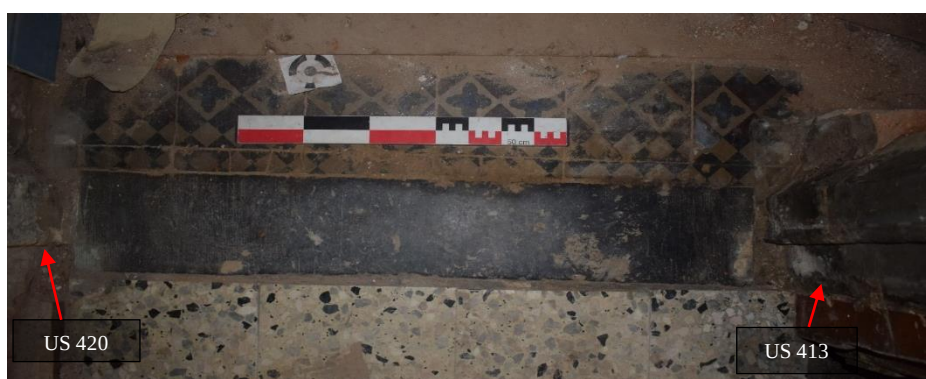
L'ensemble des éléments lithiques de ce piédroit oriental est d'une grande homogénéité du point de vue des moulurations (cavet et éventuelle battée). Les battées possèdent toutes une taille au ciseau oblique par rapport aux arêtes. Les cavets présentent une taille au ciseau parallèle à l'orientation du profil. Ces éléments semblent inscrire la taille de ces pièces dans la phase IIb de la chronologie des techniques de taille des pierres blanches brabançonnaises et flamandes de Frans Doperé<sup>164</sup>. Il serait intéressant de réaliser un sondage au pied de l'US 420 afin de déterminer si le congé de la moulure ainsi qu'un éventuel seuil ancien sont encore présents ou décelables. Ceci permettrait de documenter un niveau de circulation ancien. En effet, le seuil actuel de la porte est constitué d'un élément en pierre bleue. Ce dernier est mis au niveau du couvrement de sol des dalles de granito (US 590) du secteur 0.2 et des carreaux de ciment du secteur 0.4. Ce seuil est placé entre les deux piédroits de la porte (fig. 184).

Fig. 184. Seuil placé entre les piédroits, EB S0.4 MN, cliché de F. Van Boxem

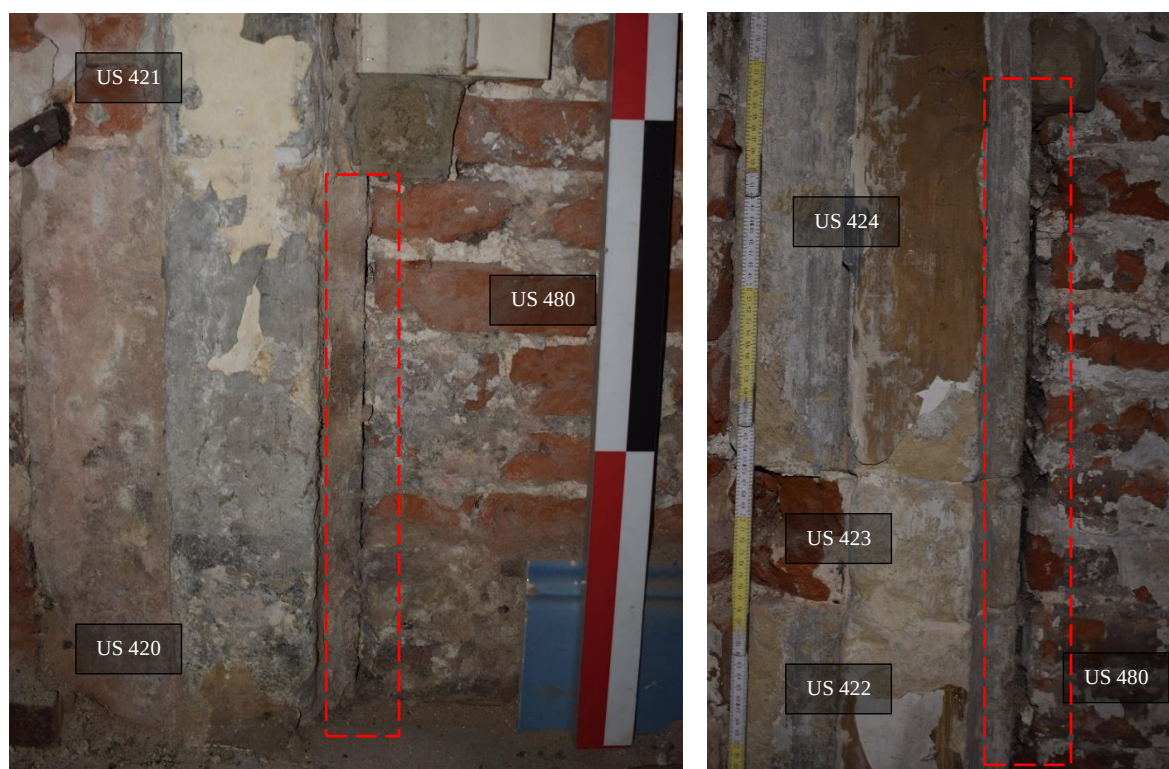
En revanche, dans le secteur 0.4, l'interface entre les **US 420 à 425** et l'**US 480** semble indiquer que la maçonnerie a été édifiée contre le piédroit (fig. 185). Le mortier de pose de l'**US 480** semble être pressé contre les éléments du piédroit en certains endroits (**US 420 – 424**) ou recouvrir l'interface nord de certaines briques (**US 422 – 423**) de l'**US 480**.

Fig. 185. Détail de l'interface entre le piédroit et l'**US 480**, EB S0.4 ME, clichés de F. Van Boxem

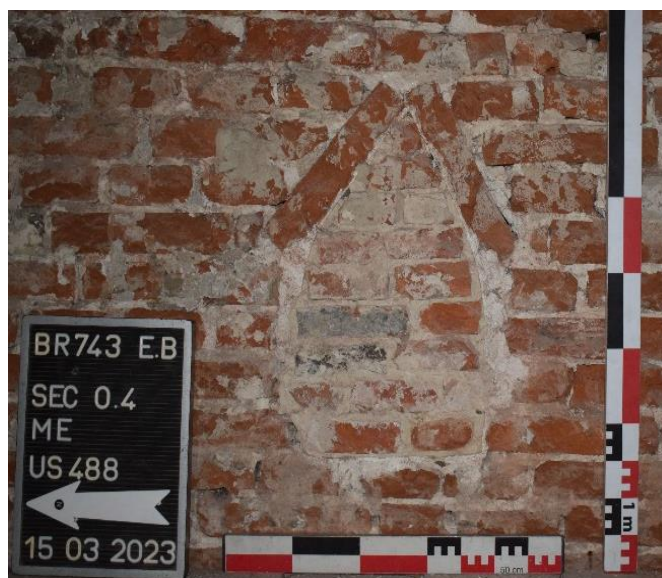
Un dispositif de niche « à mitre » (**US 488**), stratigraphiquement contemporain a été intégré à la maçonnerie principale à 8,68 m d'altitude (fig. 186). Cette niche a une dimension de 29 x 46,5 cm et s'élève sur huit assises de briques de l'**US 480**. La mitre de la niche est composée de deux panneresses (27 x ? x 6 et 26 x ? x 5,5 cm) à matrice rouge homogène liées par le mortier de l'**US 480**.

Fig. 186. Niche à mitre (US 488), EB S0.4 ME, cliché de F. Van Boxem

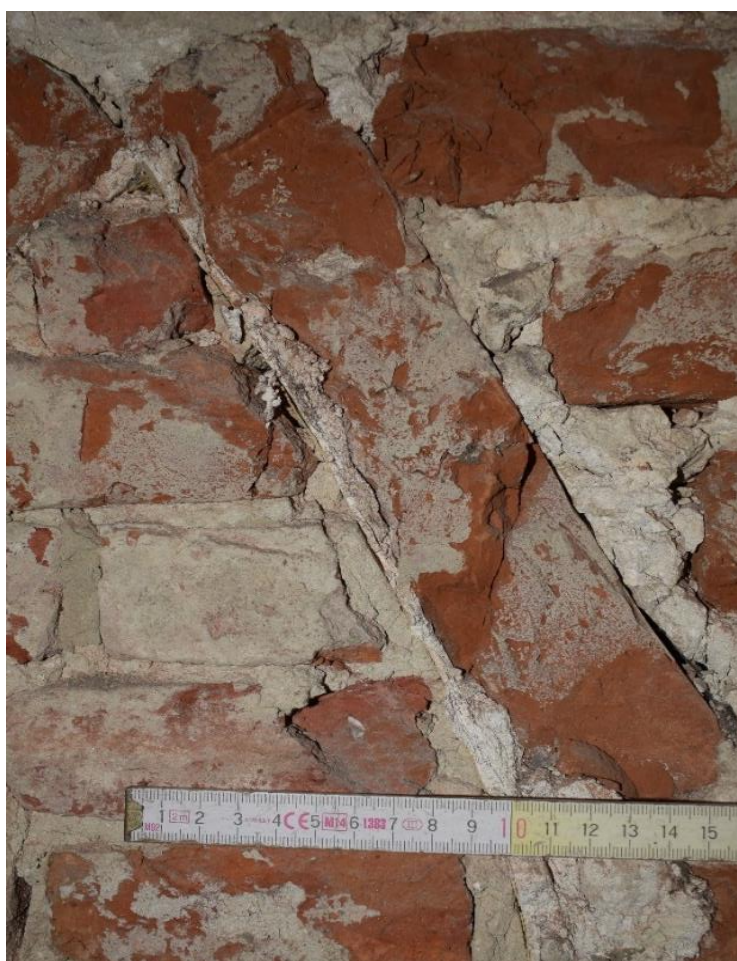
L'intérieur de la niche est recouvert par une première couche assez fine (ca. 0,1 cm) de badigeon gris. Sur cette première couche, un enduit blanchâtre armé de fibres animales très épais a été placé en certains endroits, surtout dans la partie inférieure. Enfin, deux à trois couches de badigeons jaune / gris recouvrent l'ensemble (fig. 187).

Fig. 187. Détail des couches de finition de la niche à mitre (US 488), EB S0.4 ME, cliché de F. Van Boxem

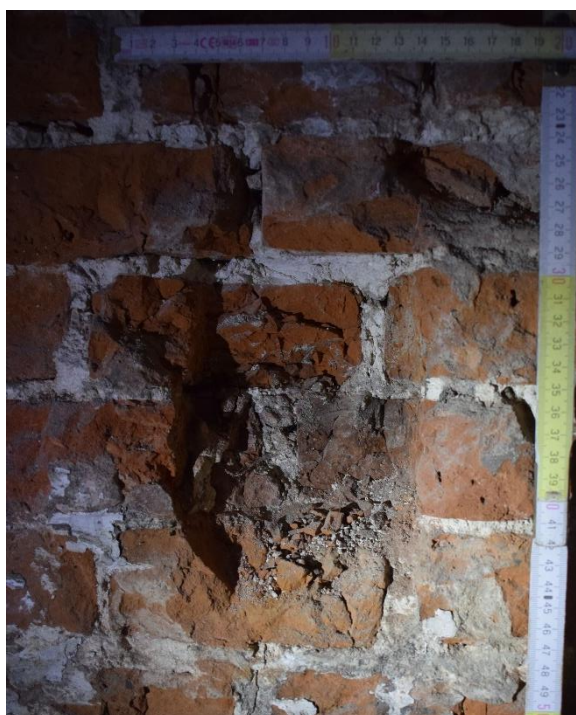
Les US 481 et 482 sont deux rebouchages situés respectivement à 18,16 m et 18,95 m. Ces deux éléments possèdent une profondeur de *ca.* 5cm, sont de forme rectangulaire et s'alignent verticalement. L'interface de ces deux rebouchages montre que les briques de l'US 480 ont été taillées (fig. 188). Une hypothèse pourrait être que ces deux US correspondent à un ancien moyen d'ancrage d'un élément vertical aujourd'hui disparu, tels que des éléments de cloison par exemple.

Fig. 188. Détail du creusement des briques (US 481), EB S0.4 ME, cliché de F. Van Boxem

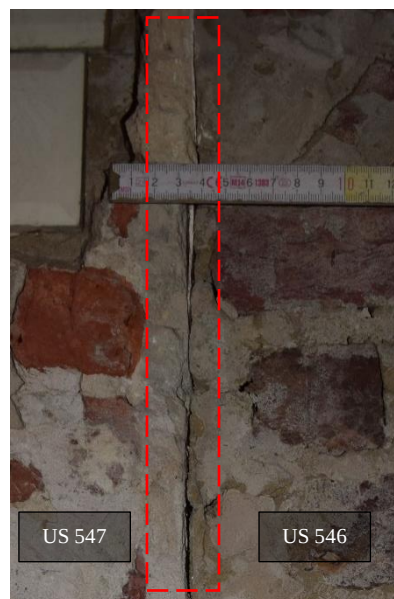
L'**US 540** est percée de deux baies dont les linteaux de bois sont partiellement observables dans les **US 542** et **550**. Les jambages formés par l'**US 540** pour ces deux baies présentent des interfaces nettes sans traces de bûchage. L'interface verticale entre les **US 547** et **546** possède des couches de finition visibles sous le rebouchage de l'**US 546** (fig. 189).

Fig. 189. Détail de l'interface nord de l'US 547, EB S0.4 MO, cliché de F. Van Boxem

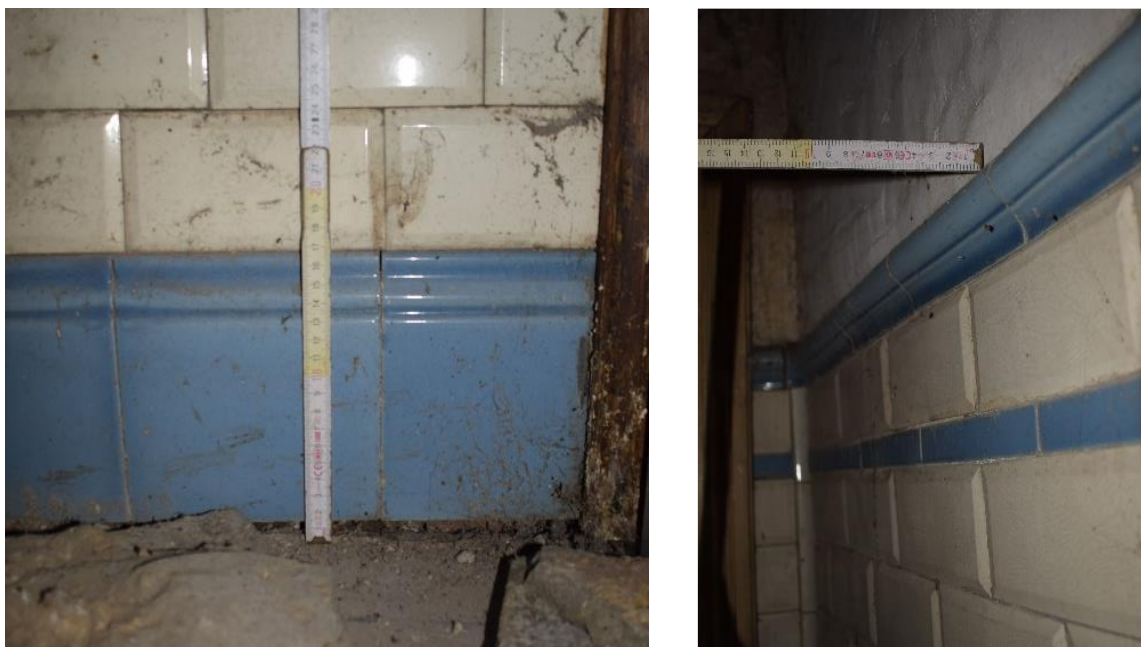
L'**US 548** se compose d'une couche de ciment de *ca.* 2 cm de ciment sur laquelle ont été apposés des carrelages (fig. 190). Une plinthe moulurée et teintée en bleu si situe entre 17,36 m et 17,52 m. Vingt-deux rangs de carrelages rectangulaires blancs biseautés de 7,5 cm de haut se situent entre 17,52 m et 19,18 m. Un listel de couleur bleue se situe entre 19,18 m et 19,20 m. Un dernier rang de carrelages rectangulaires blancs biseautés se situe entre 19,18 m et 19,28 m. Enfin, de 19,28 m jusqu'à 19,33 m se trouve une moulure teintée en bleue. Ces éléments peuvent être datés de la seconde moitié du XX<sup>e</sup> siècle.

Fig. 190. Détail des carreaux de l'US 548, EB S0.4 MO, clichés de F. Van Boxem

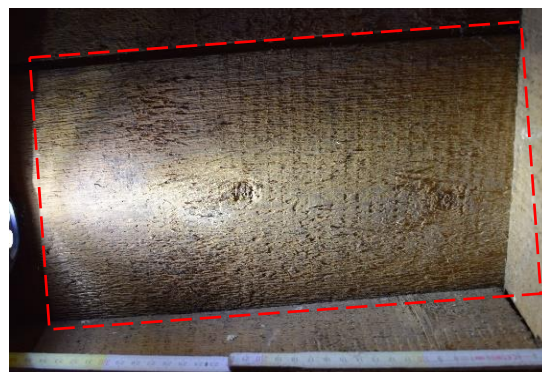
Fig. 191. Traces de sciage des lames de plancher, EB S0.4 Couvrement, cliché de F. Van Boxem

Sur ce second niveau reposent des lames de plancher (**US 431**) avec un assemblage à mi-bois à feuillure en « S ». Des traces de sciage ont été identifiées sur ces planches. Ces traces semblent régulières et perpendiculaires aux arêtes, ce qui pourrait laisser à penser qu'un sciage mécanique ait été utilisé (fig. 192).

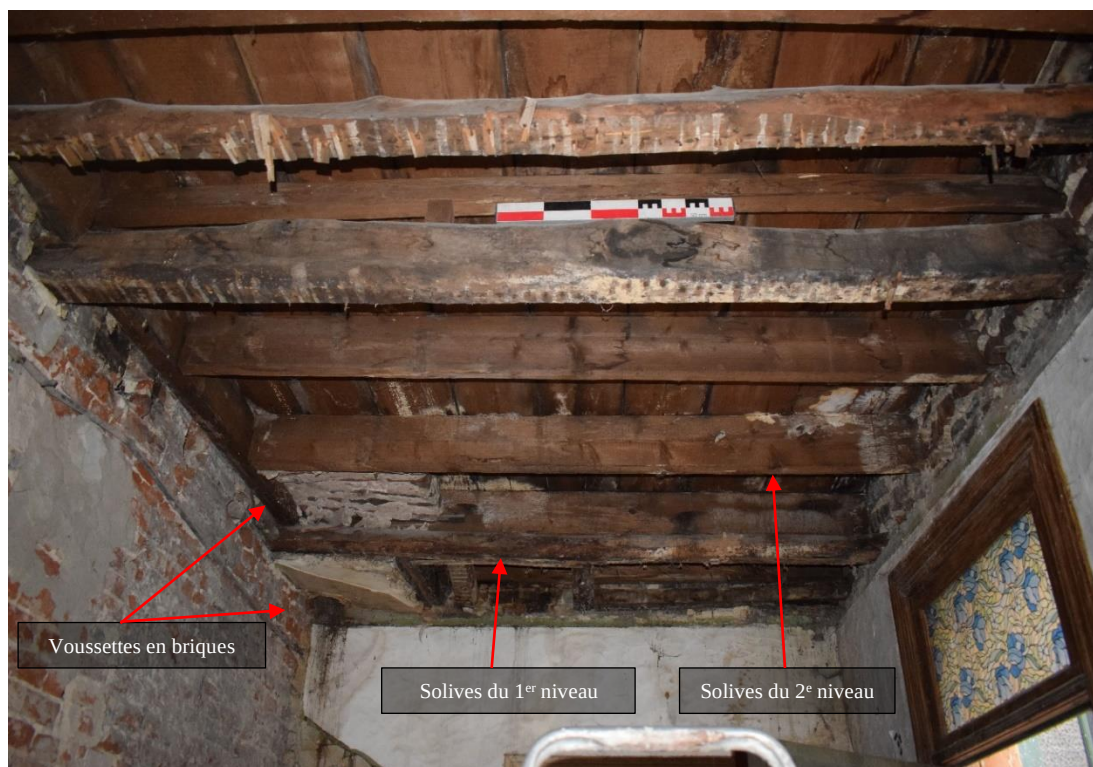
Par manque de temps il n'a pas été possible d'effectuer une analyse détaillée de ce couvrement. Cependant, une observation générale permet d'identifier une structure en deux niveaux (fig. 191) pour le couvrement (**US 430**).

Fig. 192. Couvrement du secteur 0.4 (vue vers le sud), EB S0.4 Couvrement, cliché de F. Van Boxem

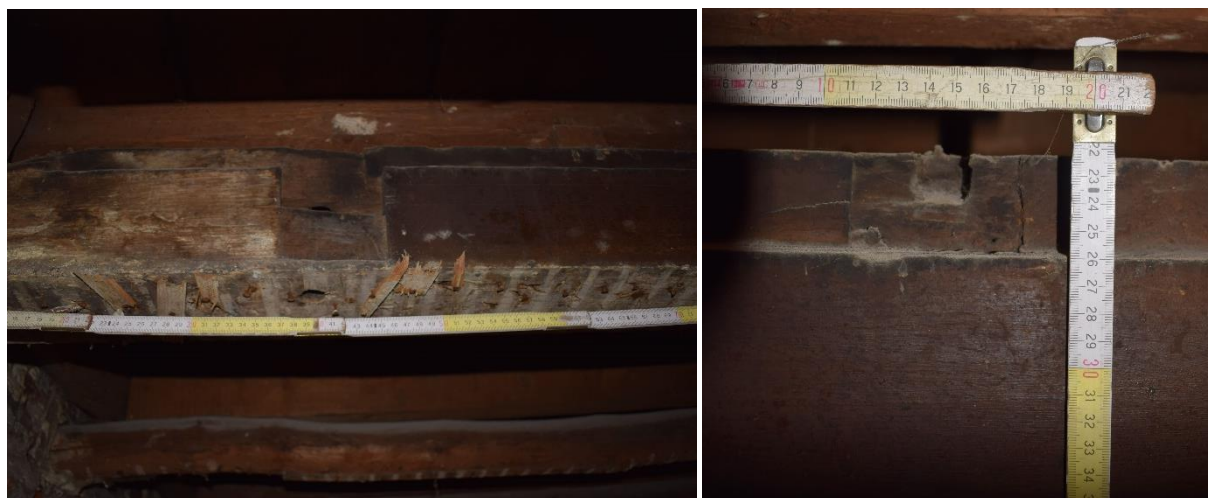
Parmi les deux solives de plus forte section qui soutiennent la lambourde orientale, un potentiel remploi semble avoir été identifié. A ca. 193 cm de la maçonnerie nord un élément de 225 x 15 x 9 cm présente un assemblage à embrèvement vide, une battée, ainsi qu'une gâche. Ces éléments semblent plaider en faveur du remploi d'un ancien montant de porte (fig. 193).

Fig. 193. Embrèvement de linteau (à gauche), gâche et battée (à droite), EB S0.4 Couvrement, clichés de F. Van Boxem

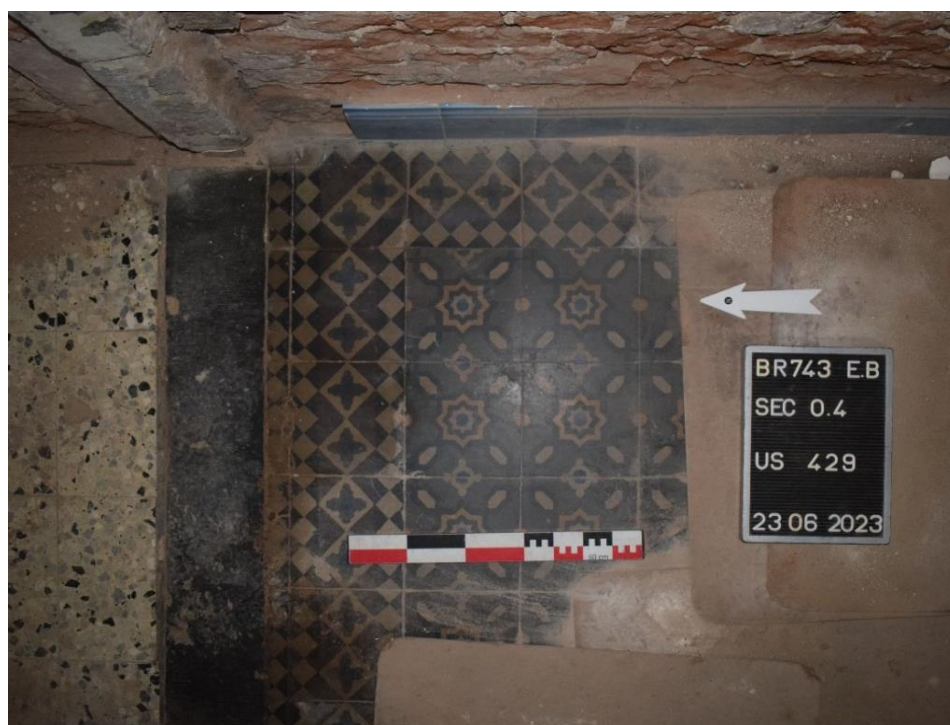
Fig. 194. Détail des motifs des carreaux de ciment, EB S0.4 Revêtement de sol, cliché de F. Van Boxem

Cependant, il est possible d'observer que les carreaux de ciment ont un format de 20 x 20 x 2 cm. Ils sont ornés d'un motif à fleurs octogonal géométrisé entouré d'hexagones étirés et de quadrilobes rouges et beiges. Ce motif central est entouré d'une frise à motif floral et géométrique qui court tout le long des maçonneries du secteur (fig. 194).

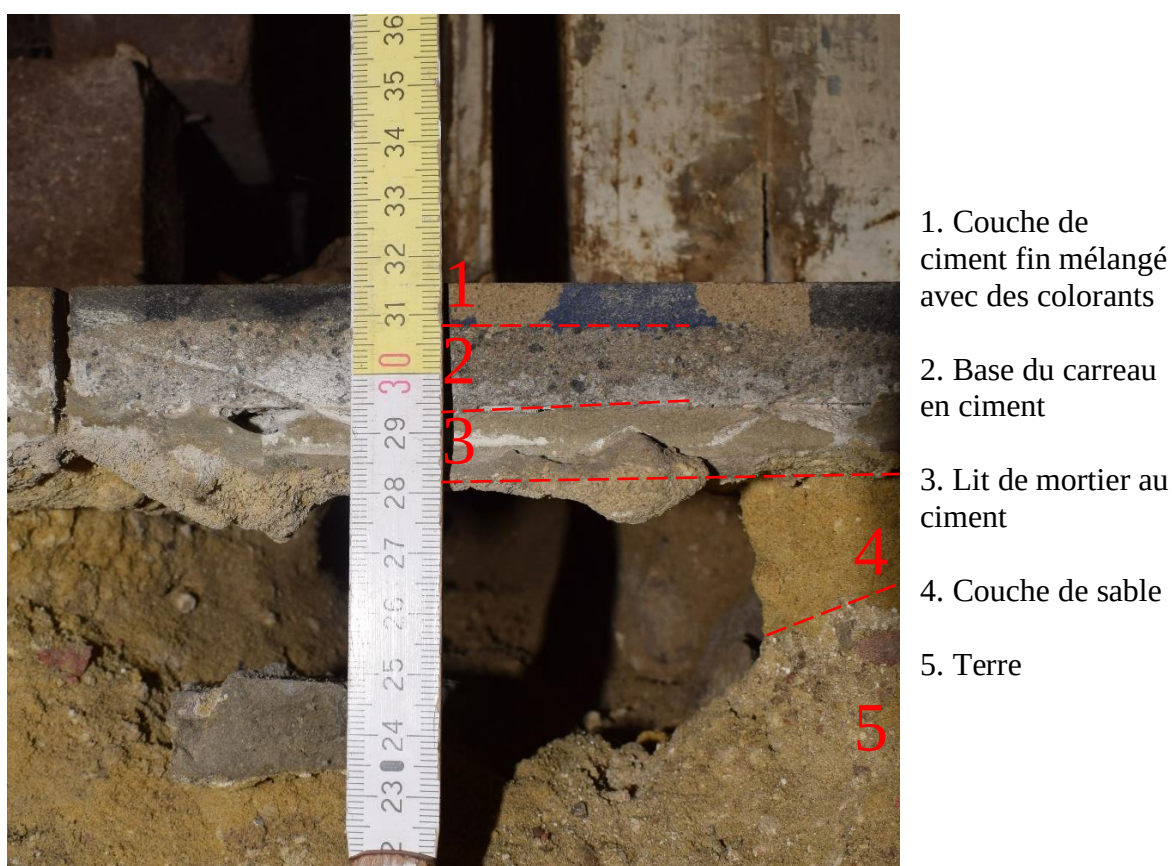
Ces carreaux sont composés d'une première couche de ciment de base sur laquelle on venait incruster une mince couche de finition. Cette dernière est réalisée en mélangeant du ciment fin avec des colorants. Ces carreaux sont soit coulés soit pressés mécaniquement<sup>166</sup>. Ce type de carreaux apparaît en Belgique dès les années 1850. Il faudra attendre les années 1870, avec la création en 1871 des usines Fiévé & Cruls à Gand, pour qu'ils soient utilisés fréquemment en Belgique<sup>167</sup>. C'est également à partir des années 1850 que ces éléments sont posés de préférence sur un lit de mortier au ciment sur sable<sup>168</sup>. Dans ce secteur, les carreaux de ciment sont posés sur un mortier de *ca.* 1 à 2,5 cm de ciment posé sur une couche de sable (fig. 195). Ce système recouvrait probablement l'entièreté du secteur lors de sa pose.

Fig. 195. Détail de la composition et de la pose des carreaux de ciment, EB S0.4 Revêtement de sol, cliché de F. Van Boxem

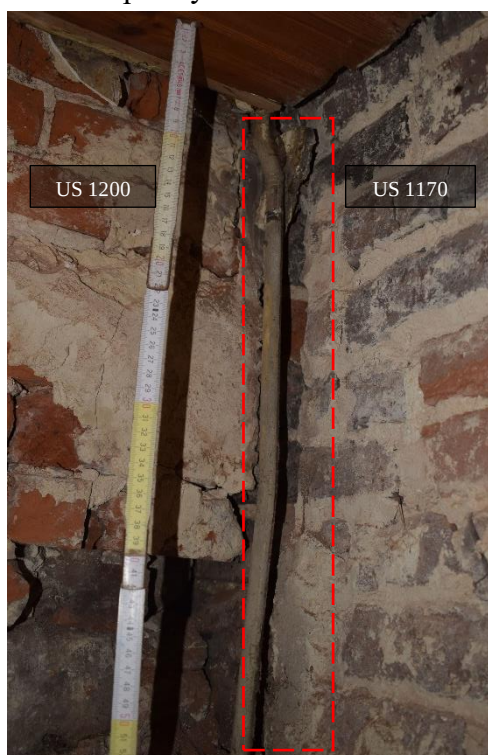
Le vestige le plus ancien de ce mur (**US 1200**) est constitué d'une maçonnerie de briques à matrice rouge homogène de format 26,5 / 27 x 13 x 5,5 cm montée avec un appareillage croisé. Les briques sont liées par un mortier de chaux beige clair à joints moyens à épais (de 1 à 2 cm). L'interface orientale semble indiquer que cette US s'appuie sur une autre maçonnerie très peu visible et située dans l'angle nord-est (fig. 196).

Fig. 196. Maçonnerie non identifiée dans l'angle, EB S1.4 MN, cliché de F. Van Boxem

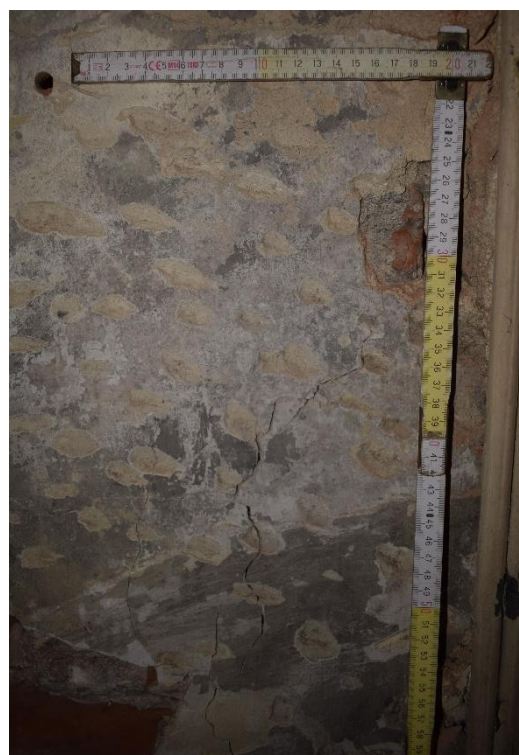
Au pied de l'**US 1200** se trouve une couche de finition de *ca.* 90 cm de haut (fig. 197). Cette couche se compose d'un enduit à la chaux de *ca.* 0,6 cm d'épaisseur armé de fibres animales et recouvert d'au moins deux couches pigmentées de couleur grise. Cette première couche passe sous les gaines de câbles situées dans l'angle. Dans ces couches de finition plusieurs entailles ont été réalisées pour y faciliter l'accroche d'un deuxième enduit.

Fig. 197. Détail enduit entaillé (US 1200), EB S1.4 MN, cliché de F. Van Boxem

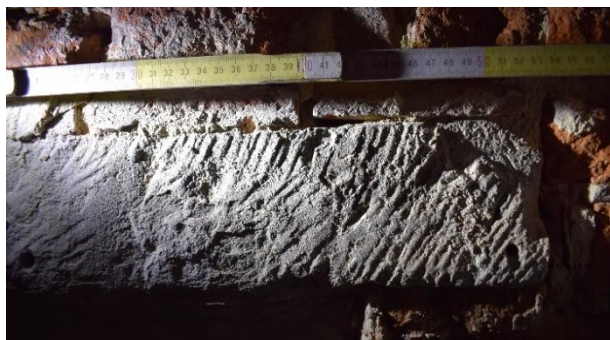
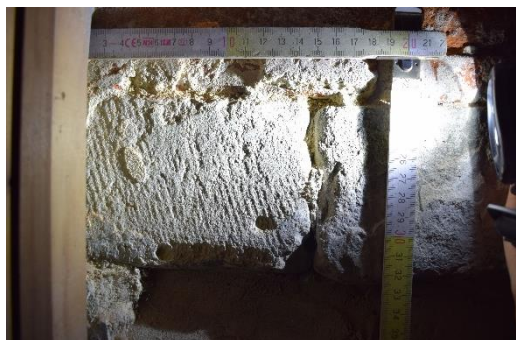
Fig. 198. Détail traces de taille (US 1202), EB S1.4 MN, cliché de F. Van Boxem

Fig. 199. Détail traces de taille (US 1203), EB S1.4 MN, cliché de F. Van Boxem

Deux éléments en pierre blanche (US 1202 - 1203) situés à 22,79 m qui constituent un ancien linteau partiellement visible recoupent la maçonnerie principale. Les deux pièces présentent des traces de taille au ciseau oblique par rapport aux arêtes avec des sillons de *ca.* 0,4 à 0,7 cm de large et avec *ca.* 26 coups mesurés sur 10 cm (fig. 198 et 199). L'installation de ces éléments de linteau a nécessité l'intégration de carreaux de terre cuite architecturale pour combler les vides de l'interface avec l'US 1200 (fig. 200). L'observation de l'ensemble révèle que des briques de l'US 1200 ont été enlevées ou brisées pour intégrer le linteau. Le mortier de pose de ces éléments recouvre le mortier de l'US 1200.

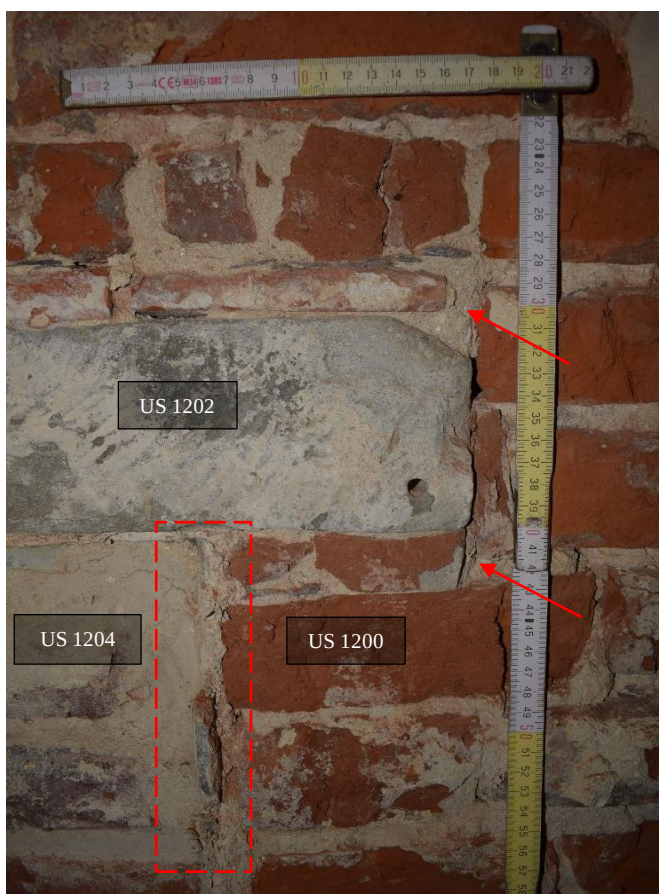
Fig. 200. Détail de l'intégration de l'US 1202 et interface entre les US 1200 et 1204, EB S1.4 MN, cliché de F. Van Boxem

La baie formée par l'intégration des deux éléments du linteau a été partiellement rebouchée (**US 1204**). Ce rebouchage partiel de la baie est réalisé avec des briques à matrice rouge foncé homogène de format 20 x 9 x 5,5 cm appareillées principalement en panneresses. Cette maçonnerie est liée par un mortier de chaux beige clair à joints beurrés qui en compliquent la lecture. Les embrasures supérieure et orientale de cette ancienne baie sont caractérisées par des couches de finition avec de l'enduit de chaux blanchâtre armé de fibres animales et des couches picturales de couleur verte (fig. 200). Ces éléments indiquent que la baie a été ouverte à un moment. La largeur et la hauteur de cette baie ne peuvent pas être identifiées puisqu'elle est partiellement cachée par le sanitaire lambrissé non étudié ici. L'**US 1204** présente également un retrait de *ca.* 2 cm par rapport au nu de l'**US 1200** et du linteau (**US 1202** et **1203**).

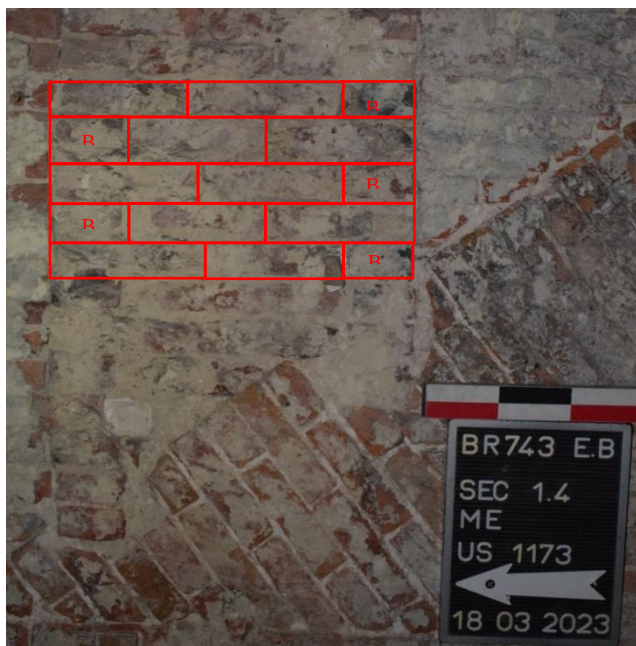
La souche de cheminée s'encastre dans deux épis du pignon au moyen de quatre assises de boutisses. Le restant de la souche est construit en utilisant un appareil particulier. En effet, chaque assise va voir alterner une boutisse puis deux panneresses. Ainsi, la première assise démarrera avec une boutisse au nord suivie de deux panneresses. Puis la deuxième assise démarrera avec deux panneresses au nord puis une boutisse. Cet appareil « boustrophédon » permet ainsi de superposer des boutisses une assise sur deux, ce qui permet de raidir les angles du conduit (fig. 201).

Fig. 201. Détail de l'appareil de l'US 1173, EB S1.4 ME, cliché de F. Van Boxem

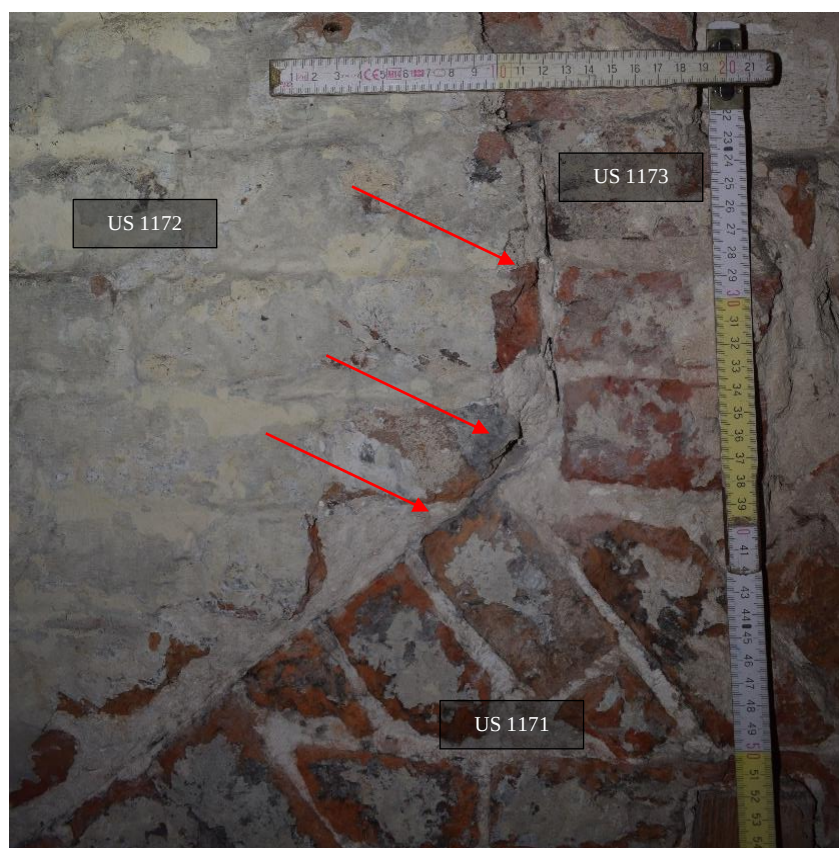
L'observation des couches de finition indique que la cheminée (**US 1173**) a existé sur le pignon durant un certain temps puisque des couches de badigeons gris de *ca.* 0,1 à 0,2 cm lient ces deux maçonneries (fig. 202).

Fig. 202. Détail des couches de badigeon, EB S1.4 ME, cliché de F. Van Boxem

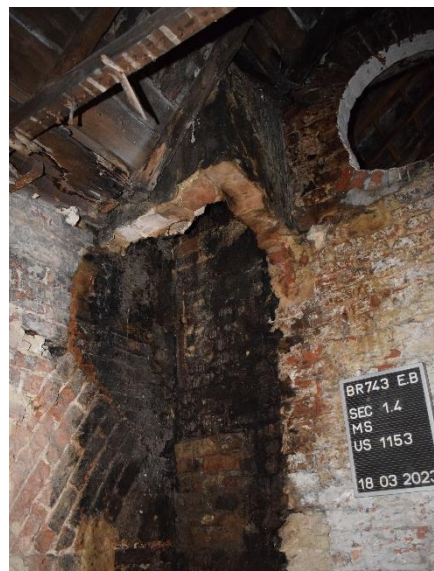
L'**US 1153** est le dernier état du conduit, qui recouvre les **US 1171 – 1172**, d'une cheminée d'angle adossée arraché lors des travaux récents et dont la voussette du secteur 0.4 permettait de renforcer la trémie. Le haut du coffre est encore visible à partir de 23,22 m et a une dimension de 44 x 31 cm (fig. 203). Le coffre fait une demi-brique d'épaisseur et a été monté avec des assises de panneresses chaînées aux angles. Tout l'intérieur de ce conduit est couvert de suie. Cette cheminée adossée a été liée aux maçonneries est et sud du secteur grâce à l'encastrement de certaines briques dans ces parois.

Fig. 203. Restant du coffre de cheminée, EB S1.4 ME, cliché de F. Van Boxem

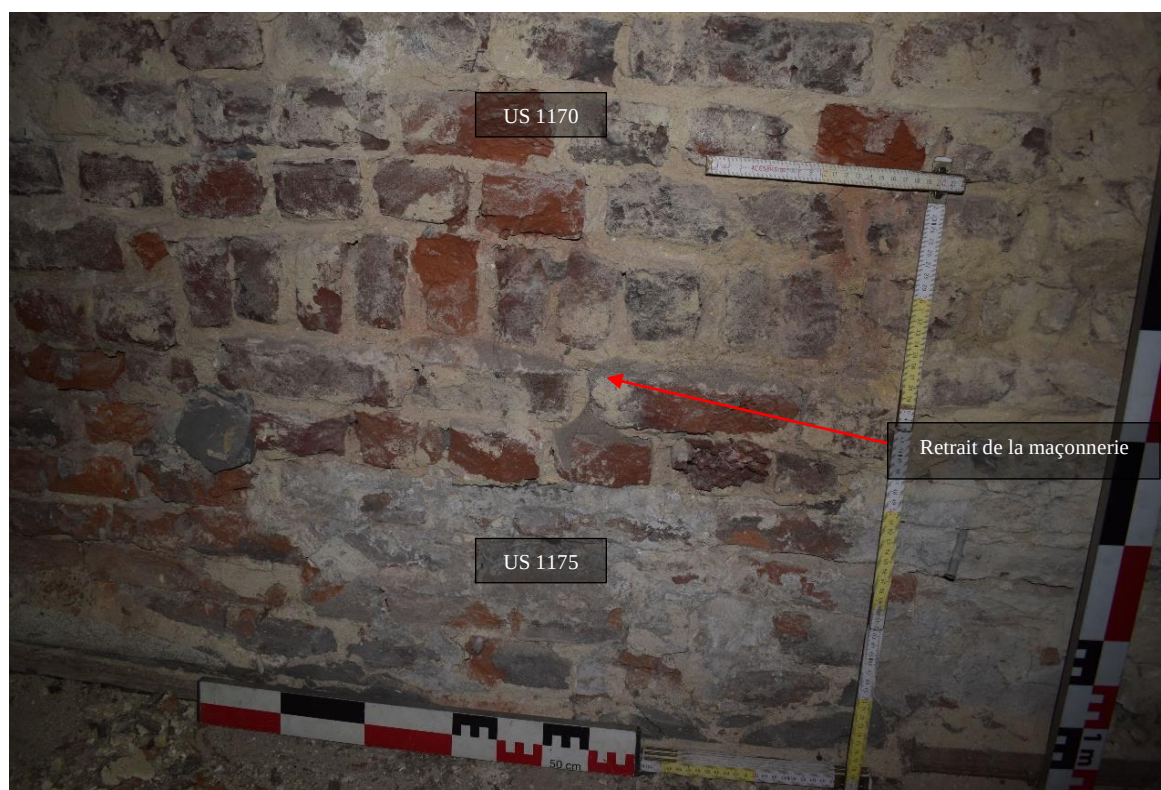
Fig. 204. Assise de dix boutisses sur chant et retrait de maçonnerie, EB S1.4 ME, cliché de F. Van Boxem

Cette seconde rehausse (**US 1170**) présente un léger retrait de *ca.* 3,5 cm par rapport à l'**US 1175** sur laquelle elle repose (fig. 204). L'**US 1175** est une maçonnerie de briques à matrice rouge homogène de format 27 / 27,5 x 12,5 / 13 x 5,5 / 6 cm sans appareillage particulier. Les briques sont liées par un mortier de chaux blanchâtre avec des joints fins à moyens (de 0,7 à 1,5 cm). Cette maçonnerie se pose contre le premier état du pignon en partie sud (**US 1171**).

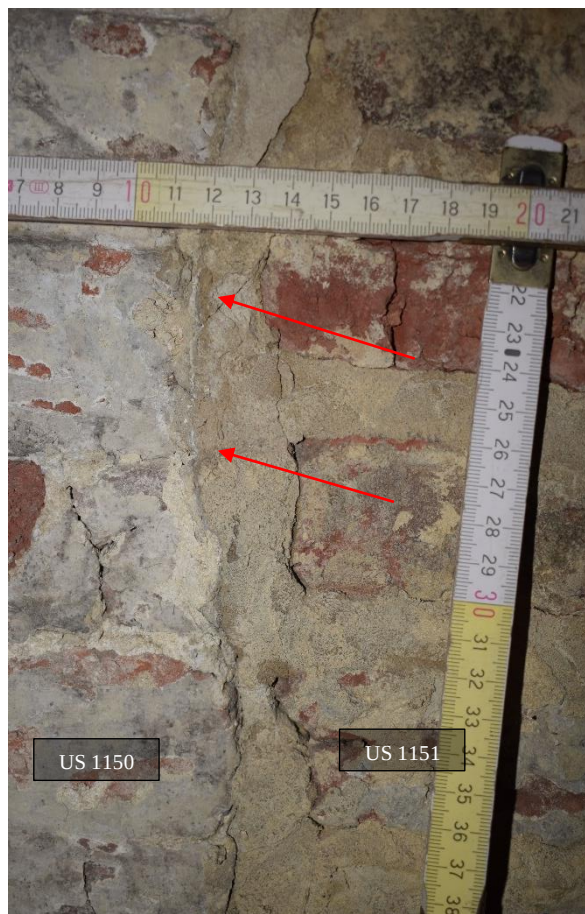
La baie de porte est actuellement rebouchée (**US 1151**) par une maçonnerie de briques à matrice rouge foncé homogène de format 19,5 / 20 x ? x 4,5 / 5 cm montées en panneresses. Les briques semblent liées par un mortier de ciment gris clair (fig. 205) avec des joints moyens à épais (de 1,5 à 2 cm).

Fig. 205. Détail de l'enduit recouvrant le piédroit oriental de la baie, EB S1.4 MS, cliché de F. Van Boxem
