# Master de spécialisation inter-universitaire en **Conservation** et **Restauration** du **Patrimoine** culturel immobilier

**TITRE :** Étude archéologique du bâti appliquée à un ensemble urbain  
sis à Bruxelles (122, rue de Flandre) - Partie 1

TFE réalisé pour l'obtention du Master de spécialisation inter-universitaire  
en conservation et restauration du patrimoine culturel immobilier  
par

Année académique : 2023-2024

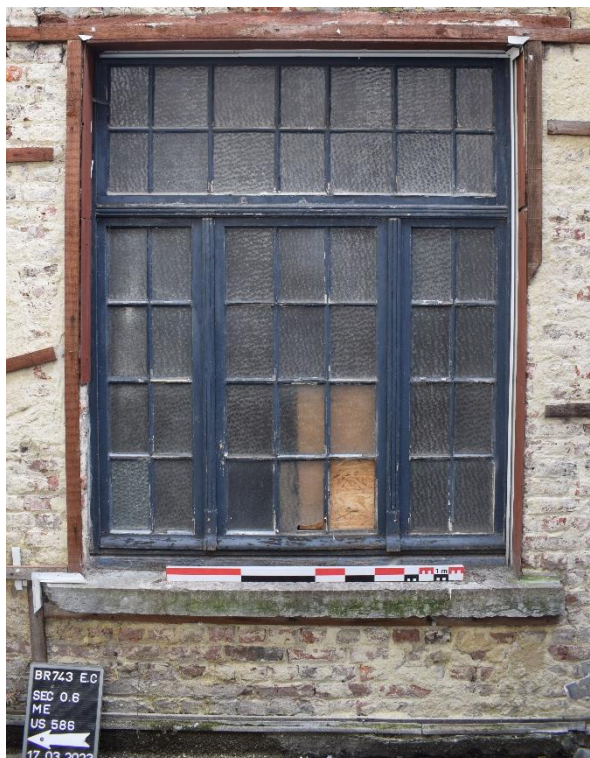
La baie centrale se trouve à 21,11 m et fait 162 x 187 cm. Elle est comprise entre un appui en bois, situé à 21,11 m, avec 171 x 2 x 12 cm et un linteau en bois, situé à 23,01 m, avec 186 x 18 cm visible. Le châssis à simple frappe en bois est divisé en partie inférieure par un dormant au sud et deux ouvrants au nord. Les ouvrants sont à mouton et gueule-de-loup. La jonction entre les ouvrants et les dormants est à gorge et à noix afin d'assurer une herméticité complète. Une imposte occupe toute la largeur de la partie supérieure du châssis. Des petits carreaux à simple vitrage et à motifs étoilés sont présents dans les petits bois (fig. 206). Les vitres sont fixées au châssis grâce à des pointes de métal et du mastic de vitrier. Une crémone permet de fermer les ouvrants. La face intérieure est vernie, la face extérieure est couverte d'une couche picturale bleue. Ces éléments peuvent approximativement être datés du XIX<sup>e</sup> siècle<sup>170</sup> ou du début du XX<sup>e</sup> siècle.

Fig. 206. Vue extérieure du châssis, EB S1.4 MO, cliché de F. Van Boxem

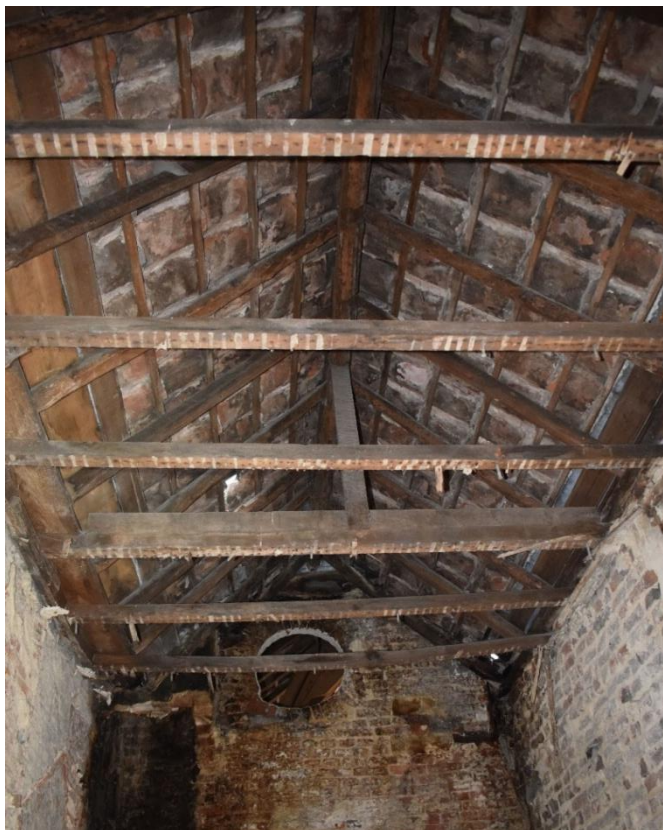
Par manque de temps, il n'a pas été possible de réaliser une analyse détaillée de ce couvrement. Cependant, l'observation générale permet d'identifier une structure à deux niveaux (fig. 207) pour le couvrement.

Fig. 207. Vue du couvrement vers le sud, EB S1.4  
Couvrement, cliché de F. Van Boxem

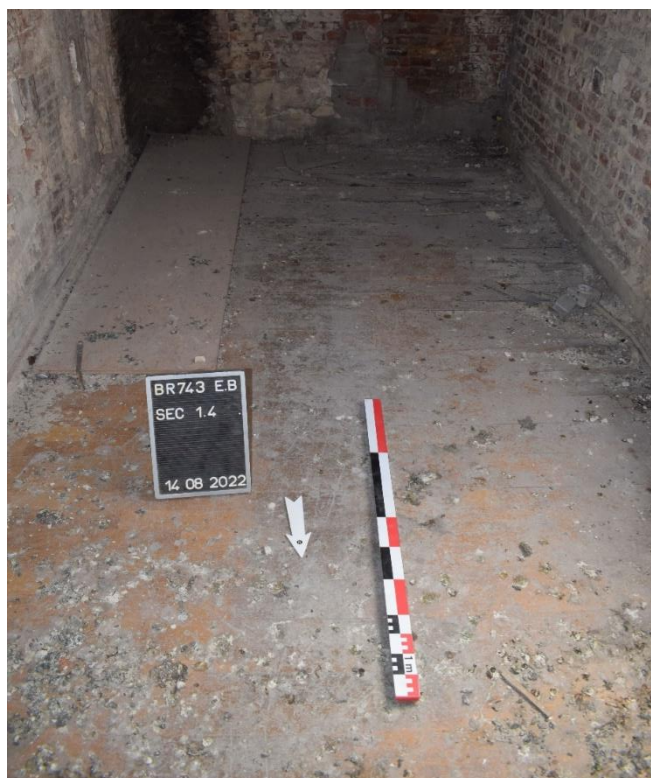
Le revêtement se compose de planches de *ca.* 1,5 cm d'épaisseur avec des assemblages à rainures et languettes (fig. 208). L'interface supérieure semble être constituée de lamelles de bois collées qui simulent un parquet. L'action de l'humidité semble entraîner le détachement de cette dernière couche.

Fig. 208. Vue du revêtement de sol, EB S1.4  
Couvrement, cliché de F. Van Boxem

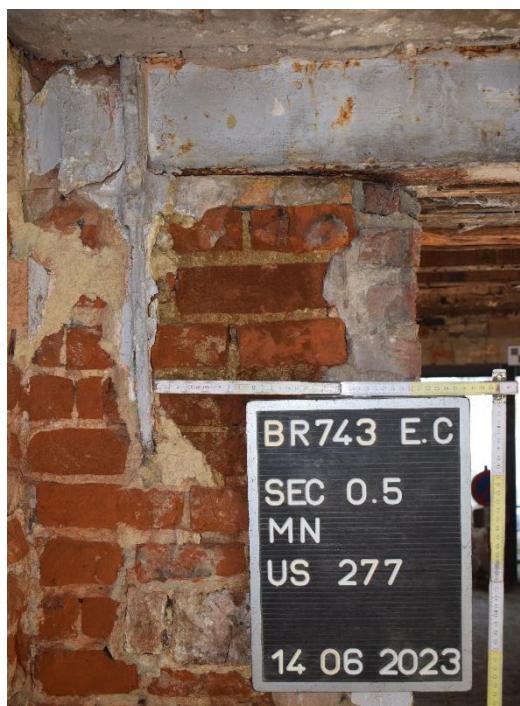
A 20,08 m se situe l'ancre (US 277) de la lambourde sud de l'US 600. Plusieurs couches de finition sont observables sur cet élément (fig. 209) : au moins deux couches d'enduits de chaux armés de fibres

Fig. 209 Détail des finitions de l'ancre (US 277) et de la poutrelle, EC S0.5 MN, cliché de F. Van Boxem

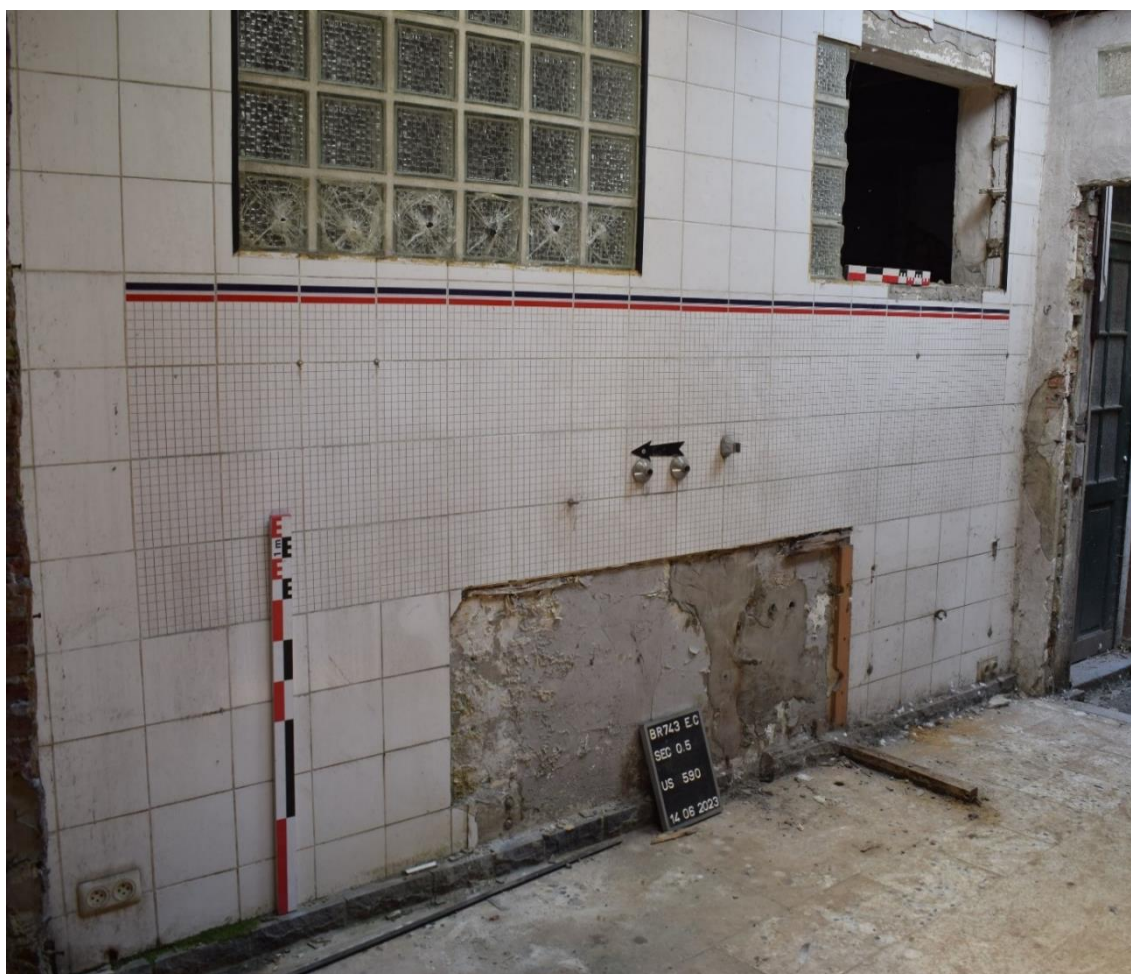
Cette maçonnerie correspond au mur gouttereau occidental de l'aile du bâtiment de liaison (ensemble B). Ce mur est percé de deux baies en partie supérieure. Actuellement, l'entièreté de ce mur est couverte d'une couche de finition comprenant des carrelages blancs (20 x 20 cm) couverts de bandes bleues et de liserés rouges (fig. 210).

En partie centrale inférieure, un rectangle de 160 x 75 cm laisse apparaître des couches de finition sous-jacentes qui comprennent du ciment et des couches picturales blanches et bleues. L'ensemble des finitions en carrelages (US 590) semble être en relation avec le bain et l'évier présents sur le plan de 1998 (Mettre plan p34) de la demande de Guy Wolles pour le commerce d'animaux vivants. Ces couches datent probablement de la seconde moitié du XX<sup>e</sup> siècle.

Fig. 210. Détail des finitions (US 590), EC S0.5 ME, cliché de F. Van Boxem

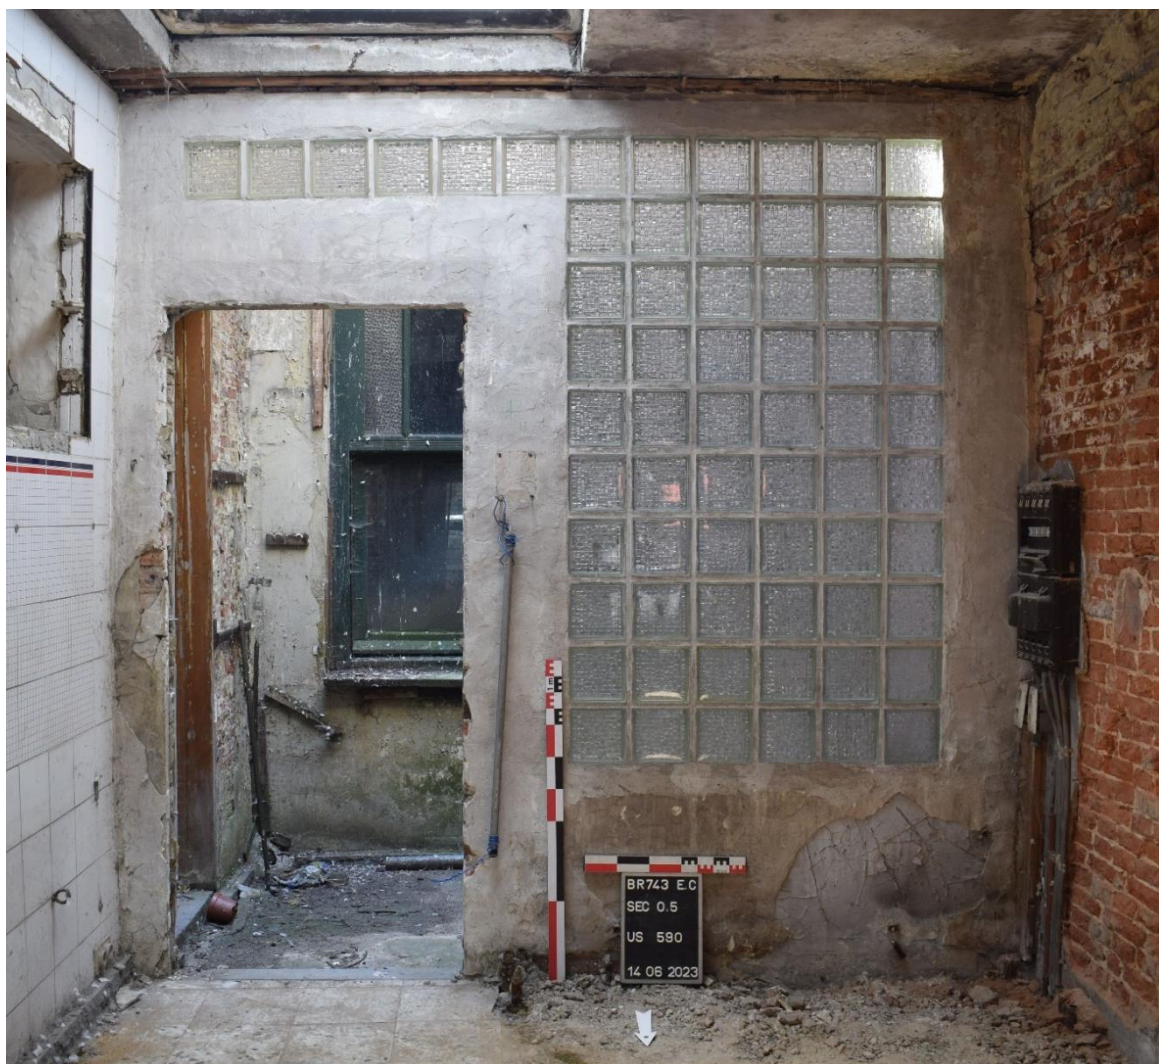
Cette maçonnerie (fig. 211) de briques à matrice orangée de format ( ? x 10 x 5 cm) est liée au ciment de 10 cm d'épaisseur. Elle permet de soutenir la dalle de béton coulée du couvrement (US 590). La maçonnerie est percée à l'est d'une baie de porte donnant accès au secteur 0.6 et d'une baie clôturée par des dalles de verre (18,5 x 18,5 x 8 cm). Une couche pigmentée blanche recouvre toute la maçonnerie.

Fig. 211. US 590, EC S0.5 MS, cliché de F. Van Boxem

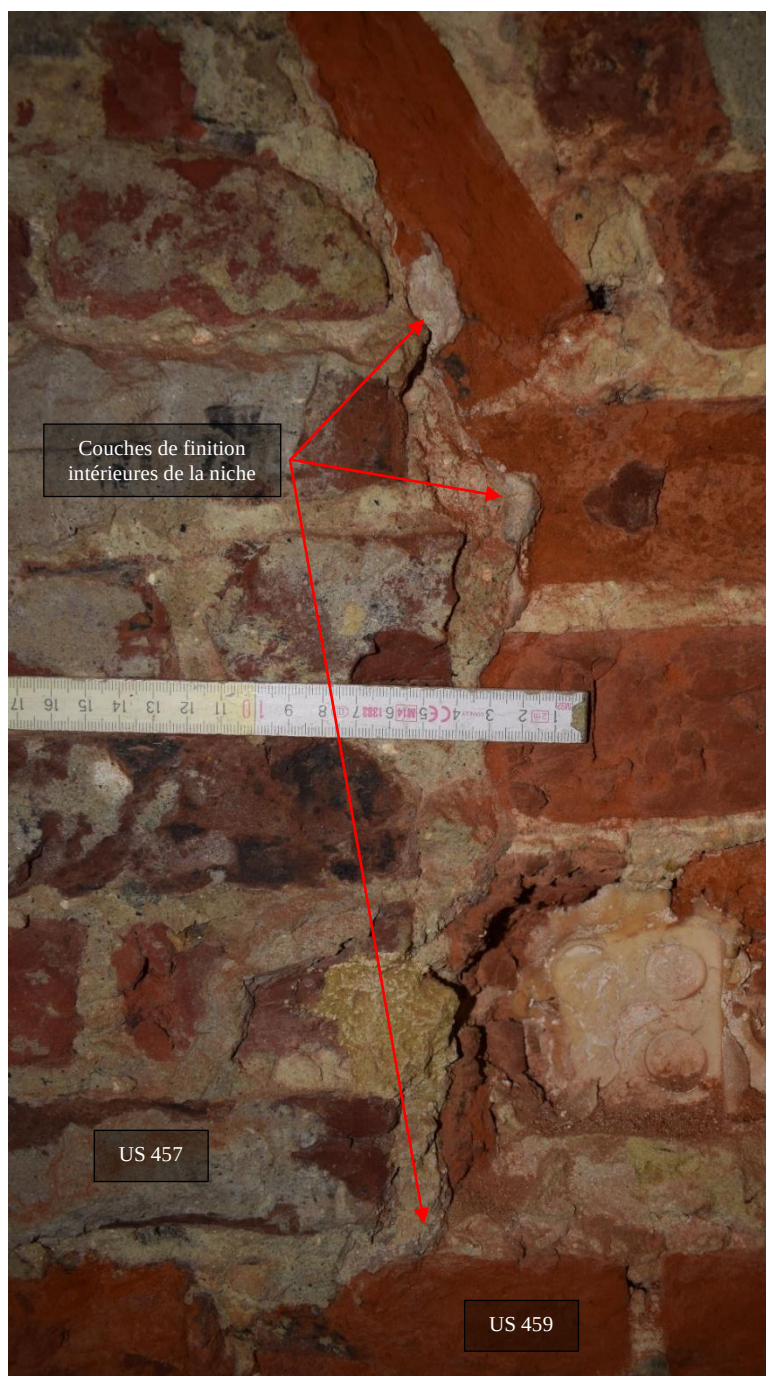
cm est actuellement rebouchée avec des fragments de briques liés par un mortier de ciment gris très hétérogène. Une comparaison visuelle montre que ce mortier de ciment paraît semblable à celui utilisé dans l'US 83. L'intérieur de la niche était couvert d'au moins deux couches de badigeon gris encore visibles sur le pourtour (fig. 212).

Fig. 212. Détail des couches de finitions de la paroi nord de la niche (US 457), EC S0.5 MO, cliché de F. Van Boxem

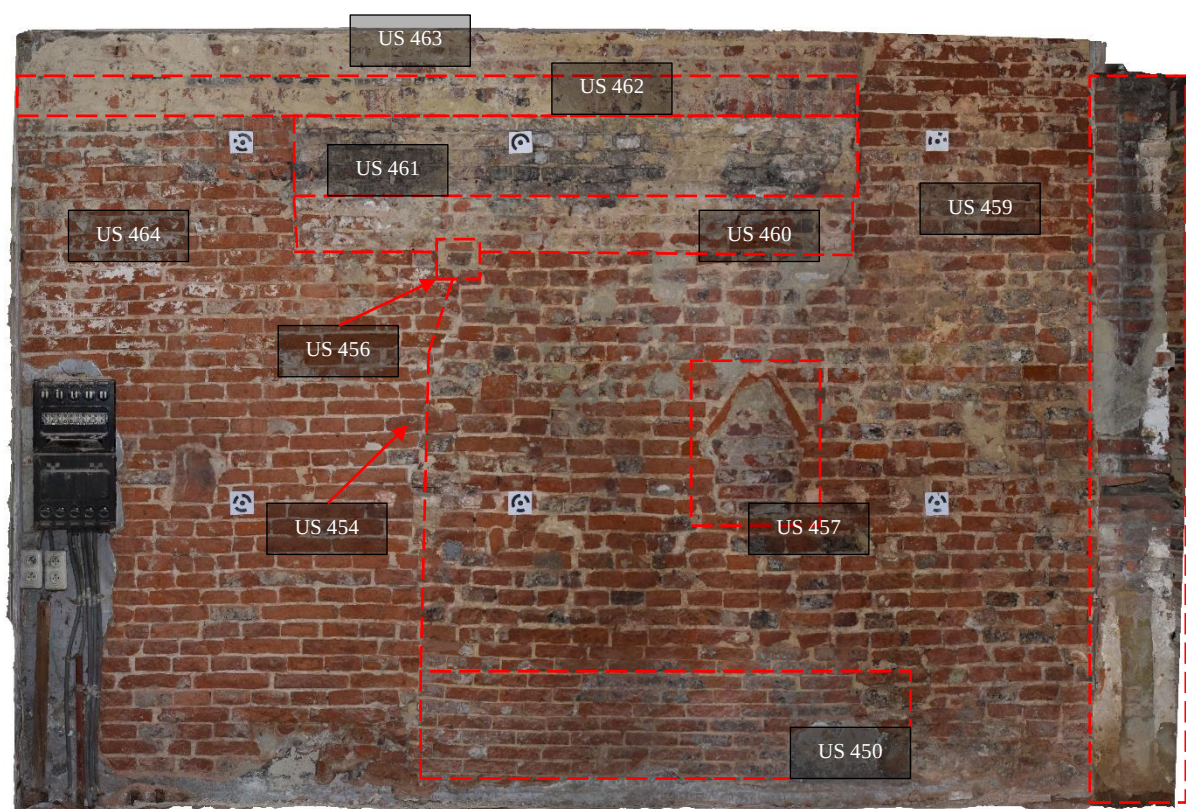
L'interface verticale entre les **US 464 – 460 – 461** (fig. 213) pourrait indiquer un état antérieur du bâtiment arrière de l'actuel n° 124 de la rue de Flandre. La façade nord de ce dernier aurait été reculée de presque 200 cm pour être là où elle se situe actuellement. L'**US 521** semble témoigner de la reconstruction de la façade ainsi que de la rehausse de ce bâtiment arrière avec des briques et un mortier différents des **US 464, 512, 513 et 520**.

Fig. 213. Espace de la cour aujourd'hui couverte, EC S0.5 MO, photogrammétrie de F. Van Boxem

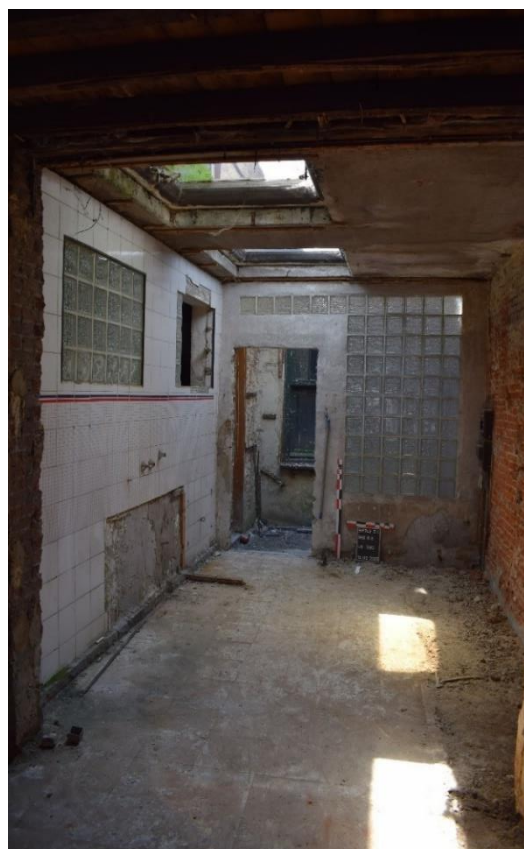
Le couvrement du secteur est assuré par une dalle de béton de *ca.* 20 cm d'épaisseur qui prend appui sur les quatre maçonneries qui limitent le secteur (fig. 216). Cette dalle est percée de deux lucarnes inamovibles. Elle est comprise dans l'**US 590** et ne sera pas analysée en détail par manque de temps. Cet aménagement peut être daté de la seconde moitié du XX<sup>e</sup> siècle.

A l'exception d'une bande de *ca.* 70 à 80 cm longeant les maçonneries sud et ouest, qui ne sera pas étudiée, l'ensemble est couvert de dalles de granito (**US 591**) analysées ci-dessus (cf. 4.1.5.1. Secteur 0.1, revêtement de sol, fig. 216).

Fig. 216. Détail du couvrement et du revêtement de sol, EC S0.5, cliché de F. Van Boxem

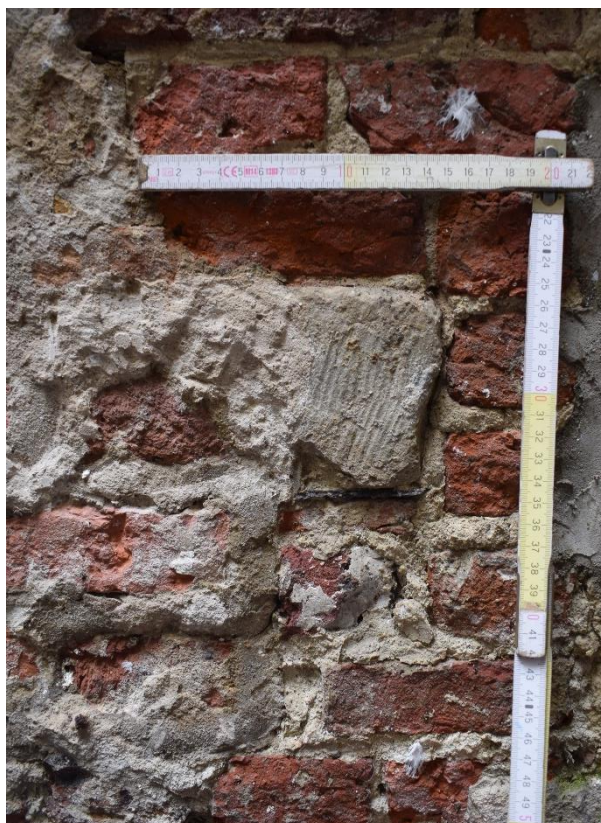
L'interface entre les **US 581** et **582** est une couture nette qui semble indiquer que l'**US 582** a été chaînée pour former un angle. La partie inférieure de l'**US 581** semble être caractérisée par une excroissance. La largeur du linteau et la présence de l'**US 581** semblent s'expliquer par une modification dans l'ouverture de la baie qui a été rétrécie de 23,5 cm. L'excroissance inférieure de l'**US 585** pourrait également être le témoignage d'un éventuel appui. Un élément qui semble lithique, de type pierre blanche, termine cette excroissance et repose sur une ardoise (fig. 217). Les traces de taille semblent être faites au ciseau et sont légèrement oblique par rapport aux arêtes. Ceci pourrait placer cette pièce dans la phase IIb (1425 - )<sup>173</sup>. L'hypothèse de la transformation d'une baie en baie de porte au moyen d'un rétrécissement et de la disparition de l'allège semble envisageable.

Fig. 217. Détail de l'excroissance inférieure de l'US 581, EC S0.6 ME, cliché de F. Van Boxem

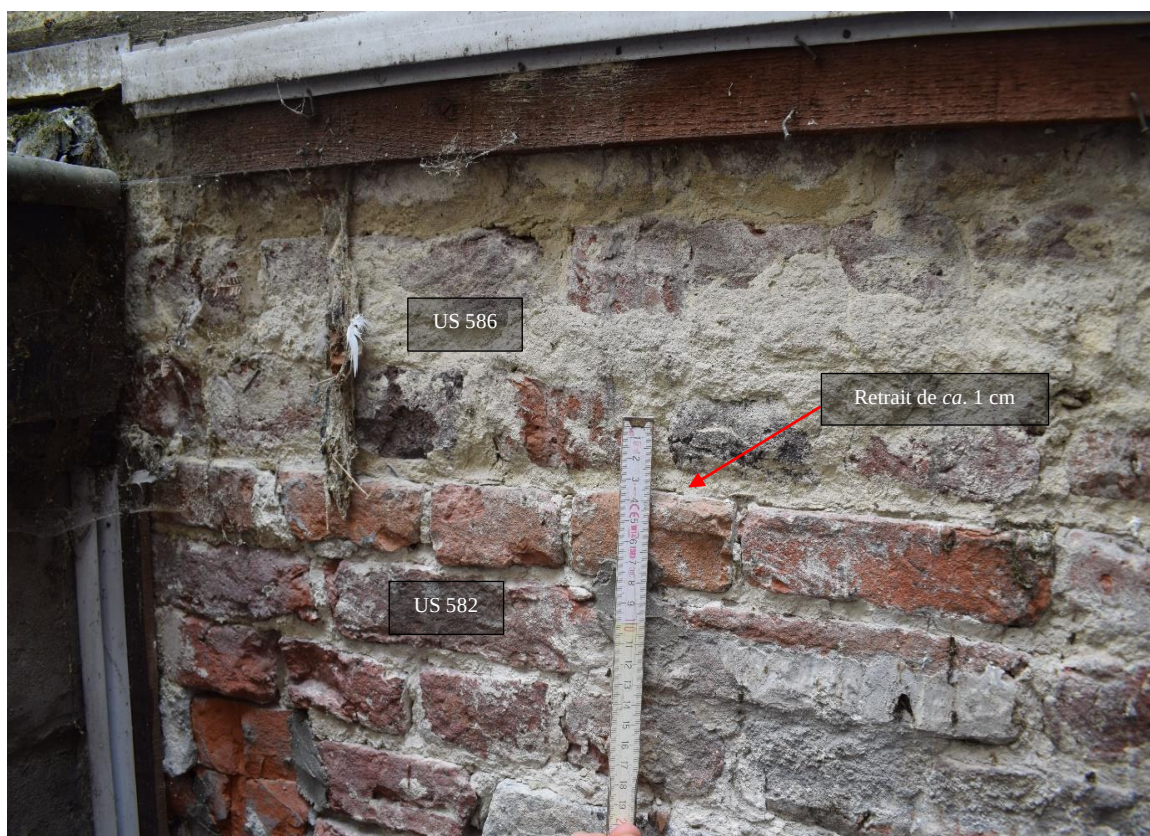
L'ensemble de la maçonnerie décrite ci-dessus est surmonté par l'**US 586** (fig. 220). Cette US démarre à 20,23 m avec un léger retrait de *ca.* 1 cm pour monter jusqu'à 23,38 m, ce qui correspond à la hauteur maximale de ce gouttereau. Cette maçonnerie de briques à matrice homogène rouge foncé voire noire de format 20 x 9 x 5 / 5,5 cm est montée avec un appareillage croisé peu soigné. La maçonnerie est encore en grande partie recouverte par une couche d'enduit de chaux beige pulvérulent. Cette maçonnerie de *ca.* 20 cm d'épaisseur (une brique) a déjà été analysée dans le secteur 1.4 (cf. 4.2.3.1. Secteur 1.4, mur ouest).

Fig. 220. Retrait de l'US 586 par rapport à l'US 582, EC S0.6 ME, cliché de F. Van Boxem

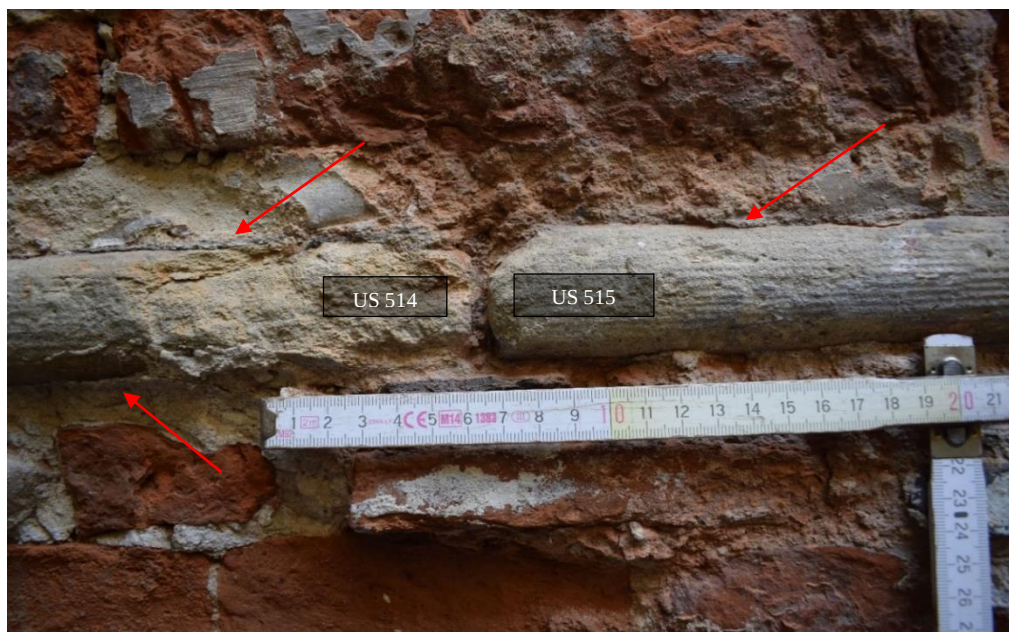
dans l'ensemble D. Les deux éléments possèdent des traces de taille au ciseau qui sont parallèles à l'orientation du profil de la traverse. Ce type de taille au ciseau est actuellement repris dans la phase IIb de la chronologie des techniques de taille des pierres blanches brabançonnaises et flamandes établie par Frans Doperé. Cette phase apparaît dès 1425 et se poursuit bien après le XVI<sup>e</sup> siècle<sup>174</sup>. Les sillons semblent avoir de *ca.* 0,2 à 0,3 cm de large. La pierre étant très usée et les dimensions assez restreintes, il n'a pas été possible de calculer le nombre de coups sur une bande de 10 cm. Cependant, *ca.* 15 coups ont été relevés sur 5 cm. Les cavets supérieur et inférieur présentent au moins quatre à six couches picturales grises (fig. 222).

Fig. 222. Détail des couches de finition (pointées en rouge) et des marques de taille, EC S0.6 MO, cliché de F. Van Boxem

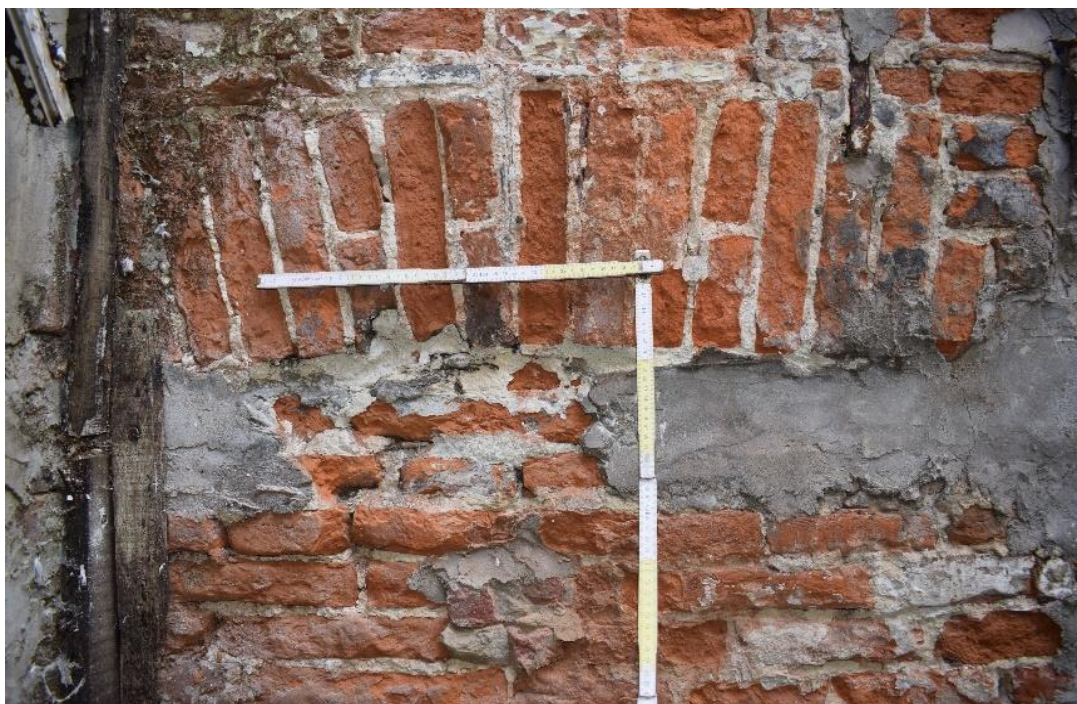
Un dégagement partiel de la couche de ciment qui recouvre l'interface inférieure de l'arc a mis au jour une structure de briques (fig. 223). L'hypothèse que ces dernières aient été placées pour remplacer un linteau préexistant est envisageable.

Fig. 223. Dégagement partiel de la couche de ciment, 02-05-23, EC S0.6 MO, cliché de F. Van Boxem

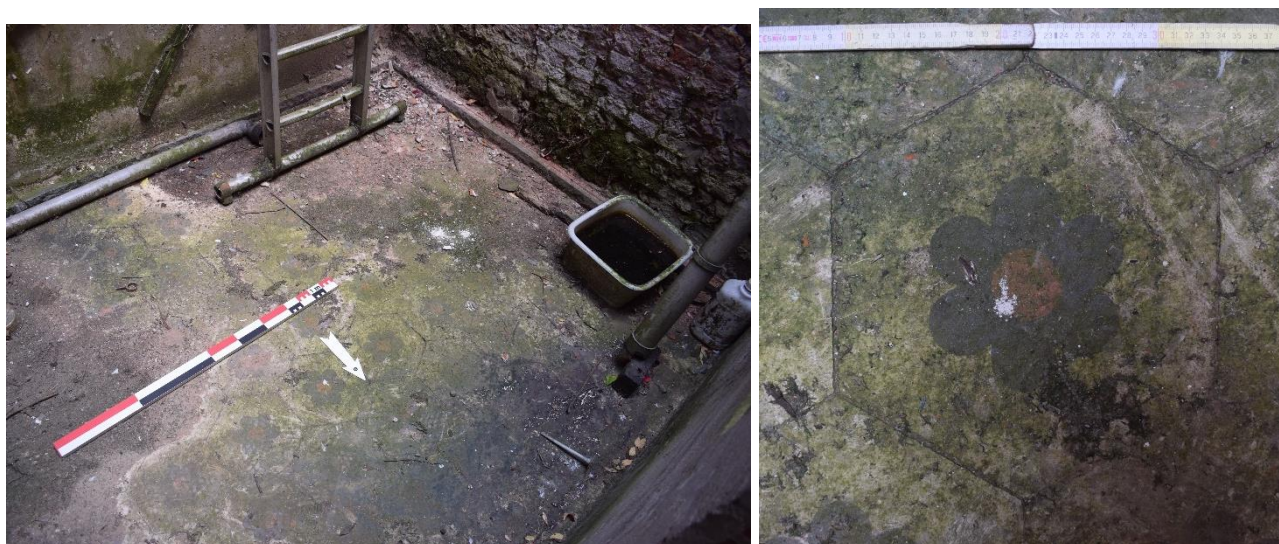
Le revêtement (US 523) est assuré par des tomettes à motif floral (fig. 224) de 18 cm posées avec un joints très fins (0,1 cm).

Fig. 224. Détail du revêtement de sol (US 523), EC S0.6 Revêtement de sol, clichés de F. Van Boxem

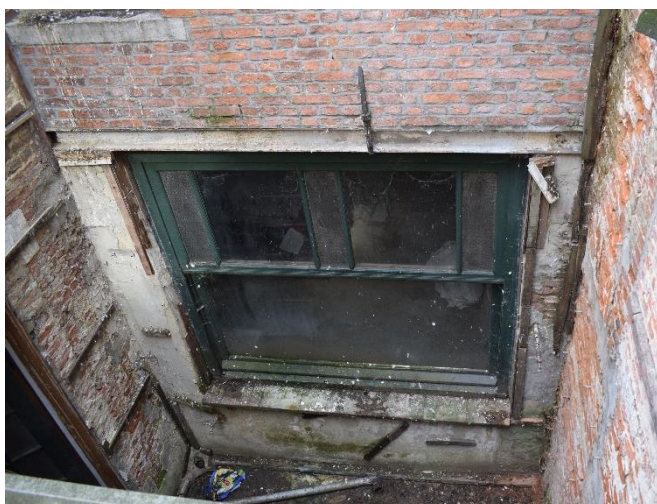
Cette façade (fig. 225) s'élève sur 6,72 m, jusqu'à 24,15 m d'altitude et fait une brique et demi d'épaisseur (*ca.* 27 / 27,5 cm). Le rez-de-chaussée est percé d'une fenêtre à guillotine. Une baie est percée au centre du premier étage. Cette dernière est partiellement occultée par le mur gouttereau occidental de l'aile de liaison. Une fenêtre de service occupe la partie centrale du deuxième étage. Cette dernière est entourée de deux oculi dont seul celui situé à l'ouest est visible depuis l'extérieur. Deux trous de boulins sont visibles sous ce dernier. L'oculus oriental ainsi que deux trous de boulins sont pris dans le secteur 1.4 de l'aile de liaison. Trois ancras, une au rez-de-chaussée et deux au deuxième étage, sont visibles.

La fenêtre à guillotine qui occupe l'essentiel du rez-de-chaussée est placée sous une poutre en « I » qui se loge sur toute la largeur visible de la façade. Les lambeaux de maçonnerie qui subsistent à ce niveau sont enduits de ciment. Malheureusement, toute la partie supérieure de la façade a été rejointoyée au ciment, ce qui empêche d'avoir une lecture fine du mortier de pose. Une partie de cette maçonnerie a été préservée du rejointoyage dans la maçonnerie sud du secteur 1.4 (cf. 4.2.3.1. Secteur 1.4, mur sud) dans l'**US 1150**. Le type de maçonnerie décrit dans l'**US 1150** peut être appliquée à toute la partie supérieure de la façade.

Fig. 225. Vue de la façade antérieure, rez-de-chaussée (ci-dessus) et des parties supérieure (à droite), ED façade antérieure, clichés de F. Van Boxem
