L'ANCIEN COUVENT DES FRÈRES MINEURS DE HUY :
ÉTUDES PRÉALABLES DU MONUMENT EN VUE DE SA RESTAURATION.

TFE réalisé pour l'obtention du Master de spécialisation inter-universitaire
en conservation et restauration du patrimoine culturel immobilier
par Manon Vanel.

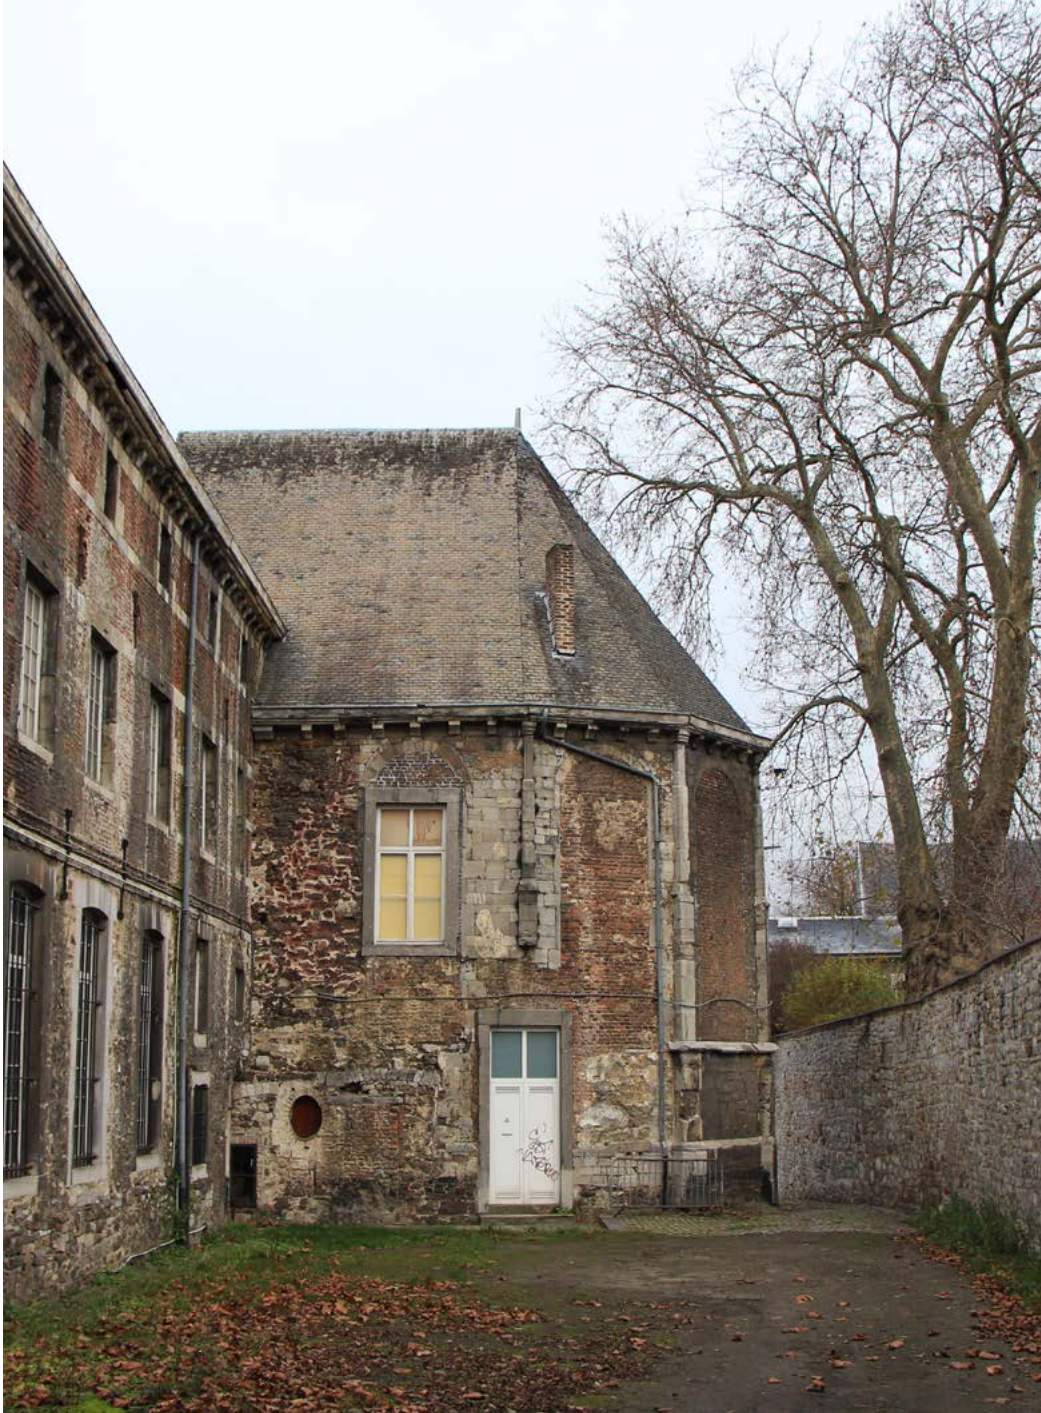
FIGURE 3 L'état de l'élévation sud du chevet de l'ancienne église témoigne de l'urgence d'un projet de restauration.
Photographie : M. Vanel, décembre 2020.

Face à la détérioration du monument constatée depuis déjà plusieurs années² (FIGURE 3), la Ville de Huy a initié plusieurs missions en vue de la restauration des bâtiments :

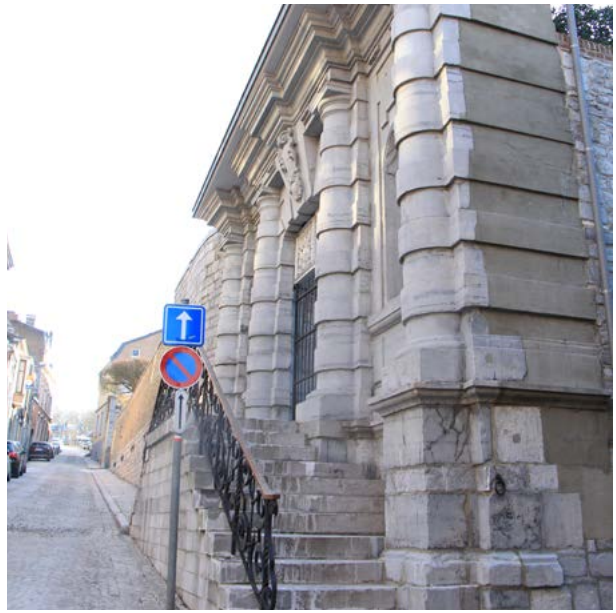
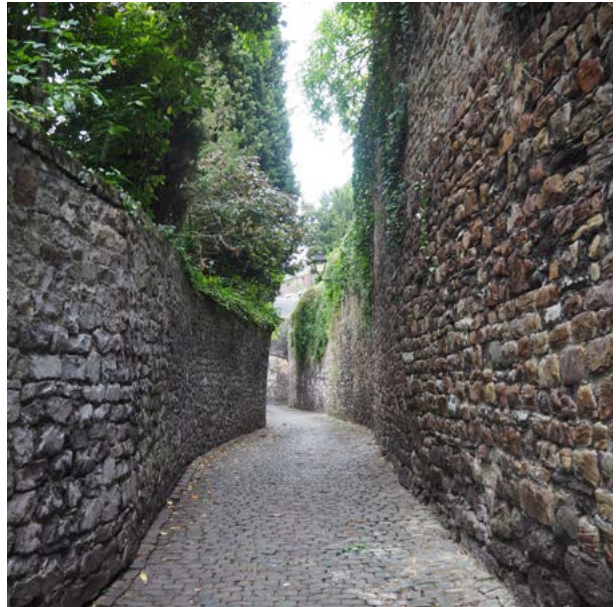
FIGURE 12 Éléments structurant le site du Couvent des Frères Mineurs.
 Photographies et infographie : M. Vanel, juillet 2021.

À l'échelle de son site, l'ancien couvent des Frères Mineurs de Huy est ceint par trois éléments qui nous parlent de son histoire (FIGURE 12) :

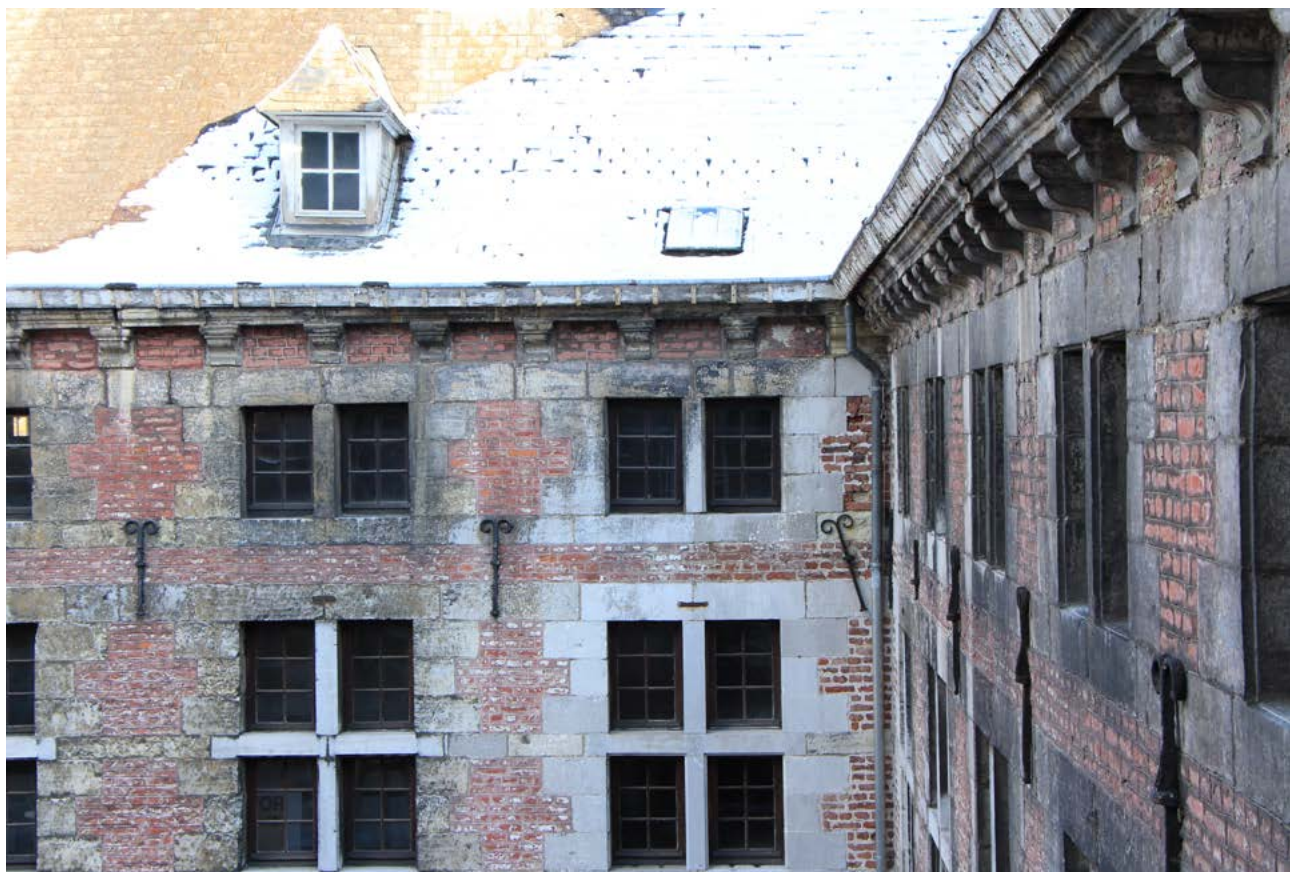
FIGURE 15 Cloître du couvent des Frères Mineurs de Huy - maçonnerie alternant briques et bandeaux de pierres calcaire de taille typique du Style Mosan.
Photographie : M. Vanel, juillet 2021.

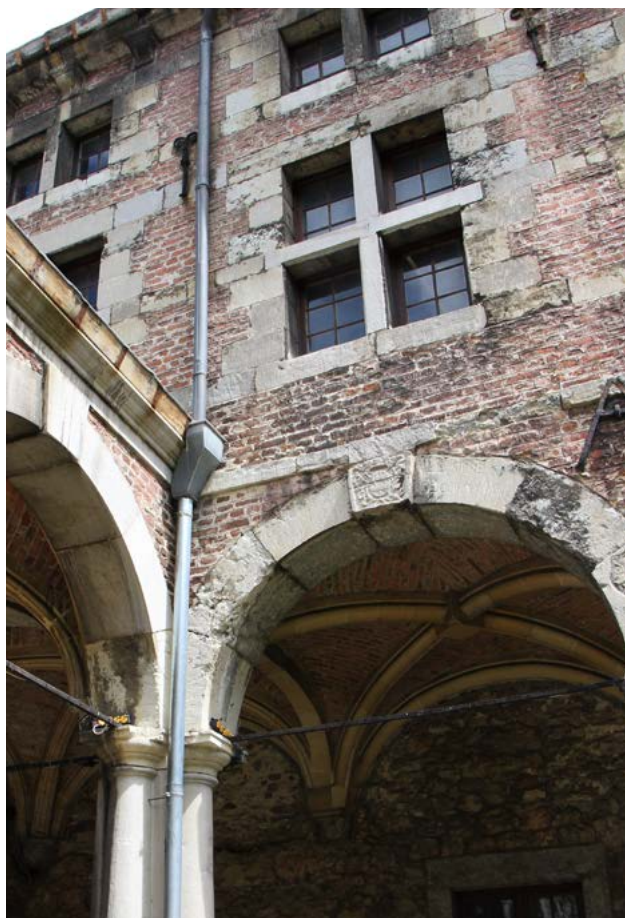
FIGURE 18 Cloître du couvent des Frères Mineurs de Huy - Exemple d'une inscription dédicatoire accompagné d'un blason.
Photographie localisée sur le schéma ci-joint : M. Vanel, juillet 2021 - Relevé et interprétation du blason : COMANNE J., *Dédicaces et Blasons de l'Ancien couvent des frères mineurs à Huy*, A.C.H.S.B.A. 41, 1987, p.32, détail de l'inscription n°11.

L'influence de la communauté religieuse sur le plan social reste importante au fil des siècles, en témoigne la description que fait Saumery des décors de l'église. L'édifice semble rempli de chapelles financées par les riches familles de la ville, son sol à priori couvert de dalles funéraires. J. Comanne décrit également l'abondance d'inscriptions dédicatoires et de blasons au sein du couvent, dans le cloître en particulier⁴³ (FIGURE 18).

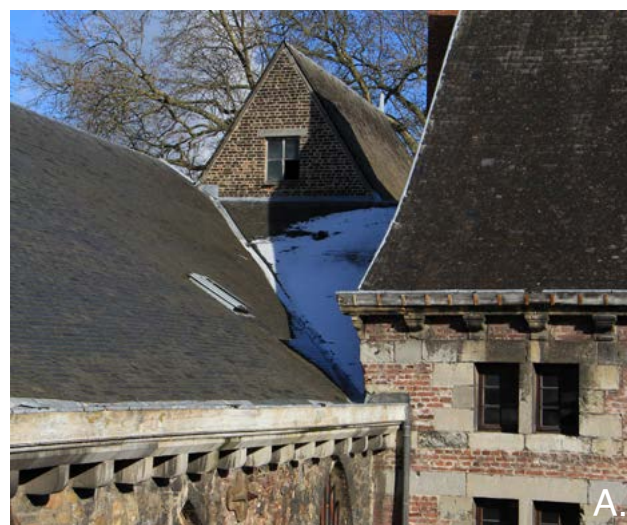
FIGURE 26 Désaxement des bâtières couvrant la nef et le chœur.
Photographie : M. Vanel, février 2021.

Le volume de la nef et celui de son collatéral sont aujourd'hui regroupés sous une même toiture d'ardoise en bâtière. Le chœur est également couvert par une toiture à deux versants désaxée par rapport à celle de la nef (FIGURE 26). Elle se termine par une croupe polygonale à cinq pans couvrant l'abside. On distingue donc trois façades pignons à l'ancienne église : les pignons occidental et oriental de la nef, et dans le même plan que ce dernier, le pignon occidental du chœur.

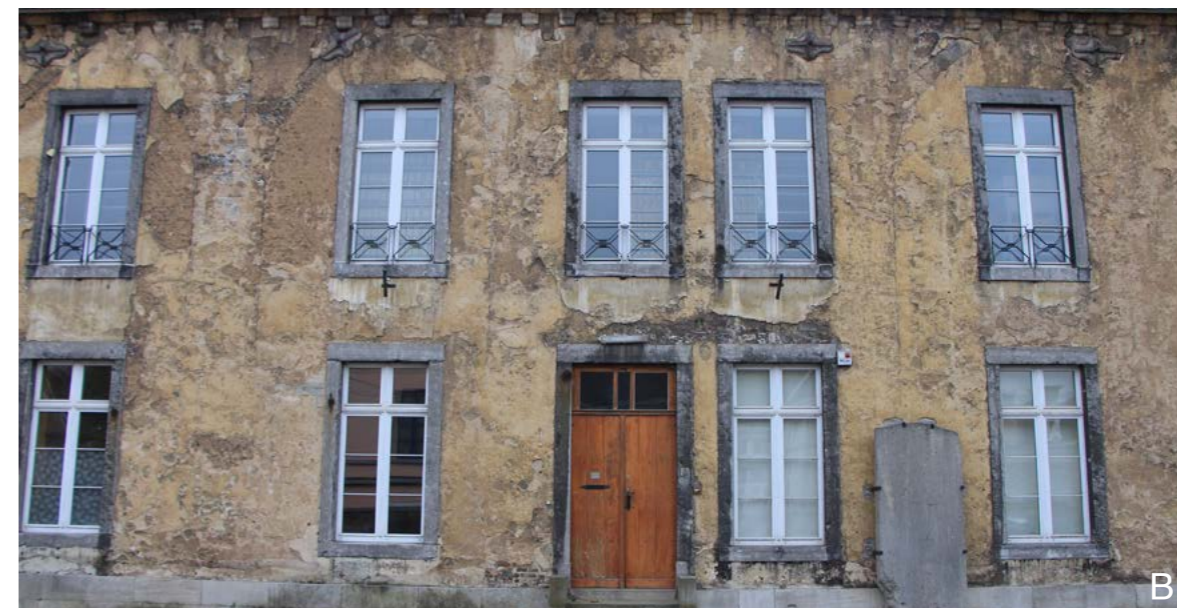
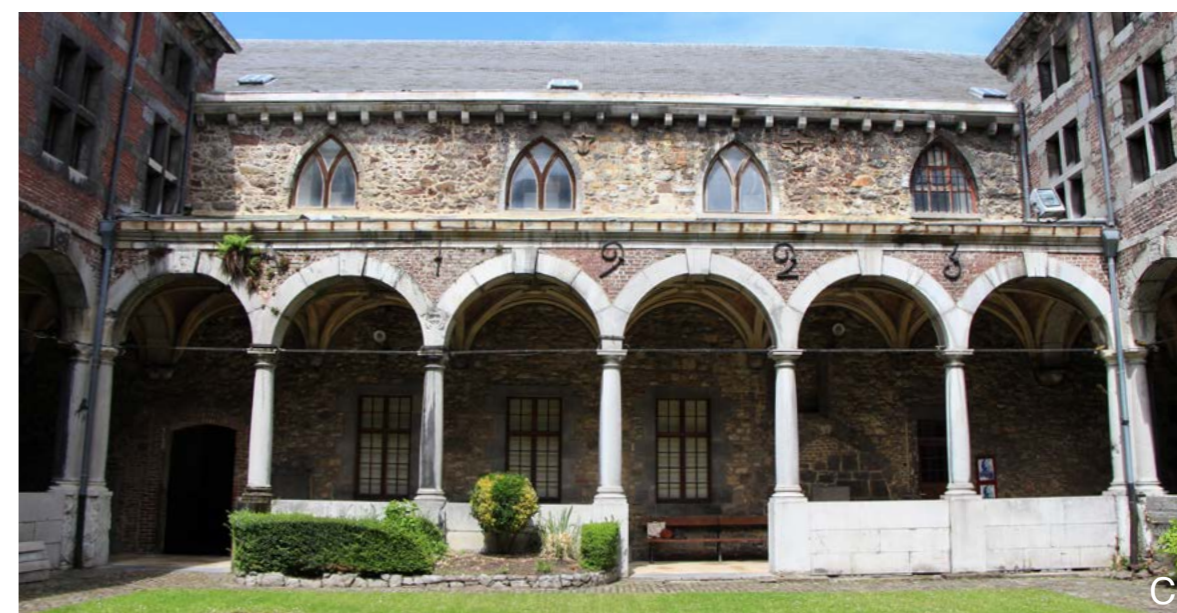
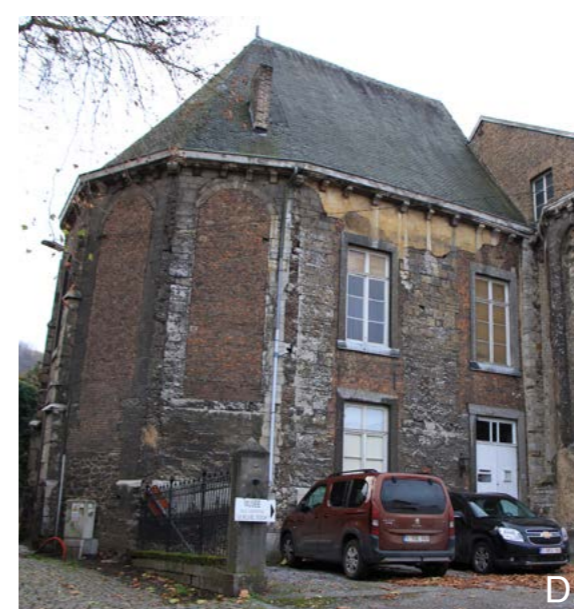
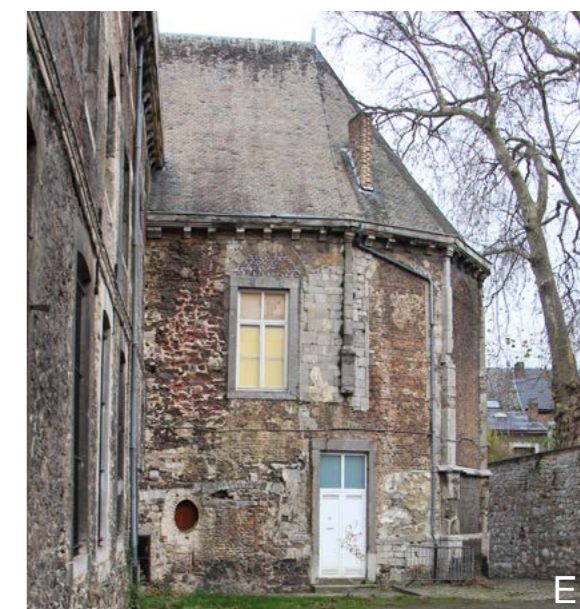
L'élévation nord de l'ancienne église, côté parking et rue Vankeerberghen, décembre 2020.

L'élévation méridionale de l'ancienne église, côté cloître, mai 2021.

Élévations nord et sud du chevet de l'ancienne église, décembre 2020.

FIGURE 28 Élévations de l'ancienne église et de son chevet.
Photographies : M. Vanel

En élévation (FIGURES 27 & 28) :

En élévation, sa façade occidentale vient dans la prolongation de celle de l'aile ouest L.04. Elle surmonte le mur de soutènement délimitant le site de l'ancien couvent de la ruelle des Frères Mineurs en contrebas. L'élévation est constituée d'une maçonnerie mixte de différentes pierres en partie inférieure, jusqu'au premier étage. Une maçonnerie de brique constitue la façade de l'étage (FIGURES 27 et 28).

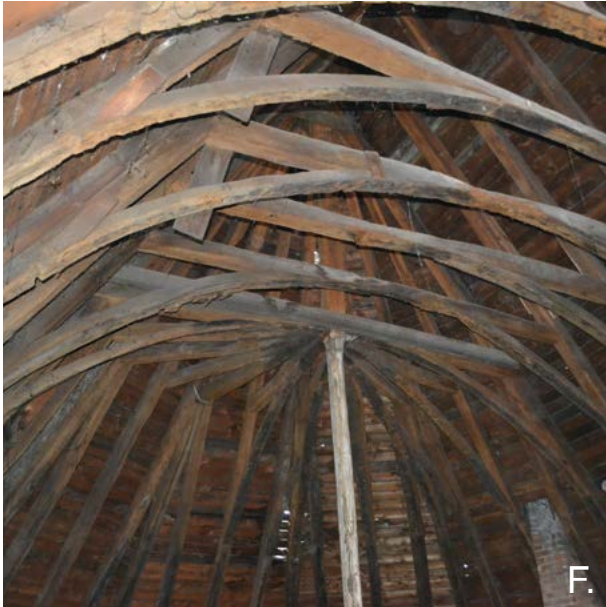
La charpente du chœur (1267-1281d).

FIGURE 29 Éléments particuliers observés dans l'ancienne église du couvent.
Photographies : C. Bolle, mars 2020 (charpente du chœur), M. Vanel, juillet 2020.

- la charpente du chœur, dont l'abattage des arbres a été daté par analyse dendrochronologique entre 1267 et 1281. Cette charpente est de type chevrons-formant-fermes⁴⁵ comportant à l'origine un berceau lambrissé en plein-cintre dont on ne peut plus observer que les aisseliers et jambettes courbes, encore criblés de clous (FIGURE 29.F).

- charpente de type chevrons formant fermes ;
- berceau lambrissé originellement en plein cintre ;
- charpente entièrement en bois de chêne ;
- charpente en deux parties : d'un côté, 9 fermes pour couvrir les deux travées droites du chœur, et de l'autre, 5 pans appuyés sur une ferme maîtresse pour couvrir l'abside.

L'auteur rattache la charpente à la liste des charpentes lambrissées du XIII^e siècle en région mosane. L'originalité de celle du chœur de l'église des Frères Mineurs de Huy réside dans la composition des pans lambrissés au-dessus du chevet.

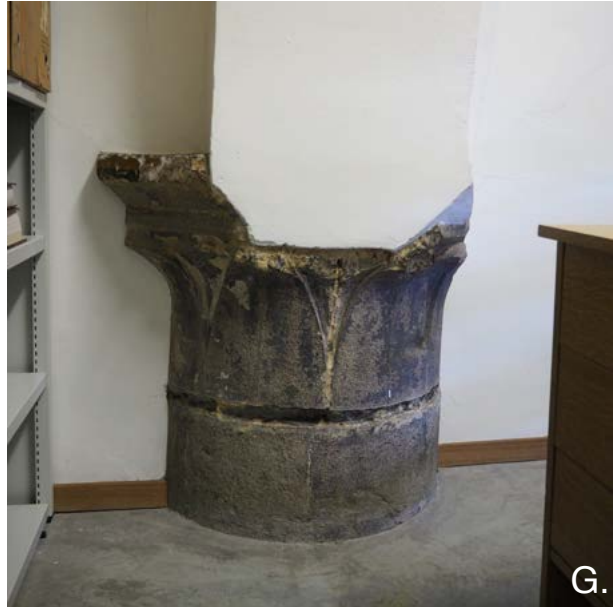
Le chapiteau d'une colonne, depuis un local des Archives de la Ville.

- les anciennes colonnes de l'ancienne église sont toujours en place et visibles, malgré l'actuelle division des espaces, depuis l'entrée et certaines salles des archives (FIGURE 29.G).

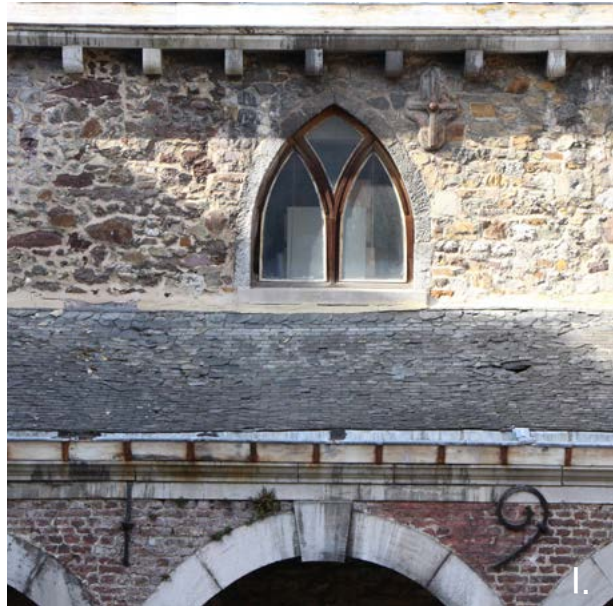
Baie ogivale de la façade méridionale de l'église, côté cloître.

- les baies en tiers-point en partie haute de la façade méridionale de la nef (FIGURE 29.I) ;

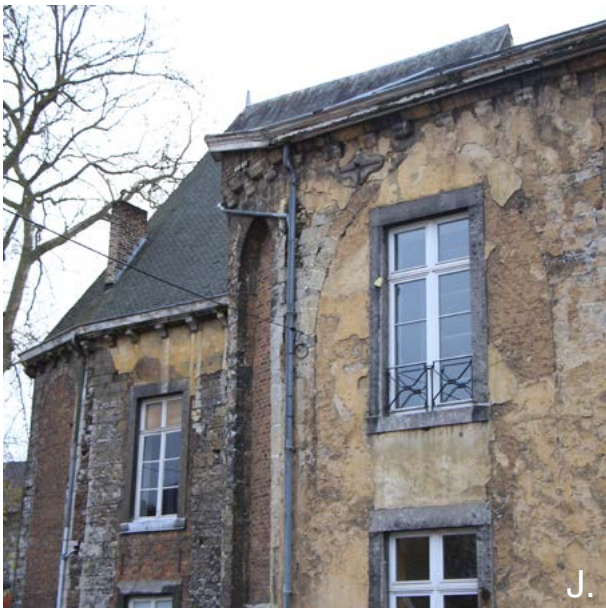
Sur la façade nord de l'église, les baies ogivales derrière l'enduit.

- les anciennes baies tiers-point de la façade nord, aujourd'hui murées (FIGURE 29.J) et partiellement recouvertes par l'enduit de façade ;

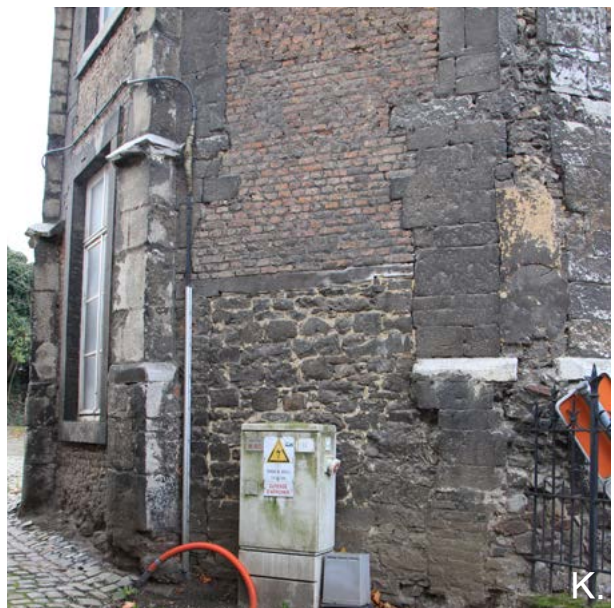
Sur la façade de l'abside du chœur, des contreforts partiellement visibles.

- les contreforts de l'abside du chœur, dont on ne perçoit parfois plus que l'amorce ou même seulement la trace lorsqu'ils ont été démolis (FIGURE 29.K).

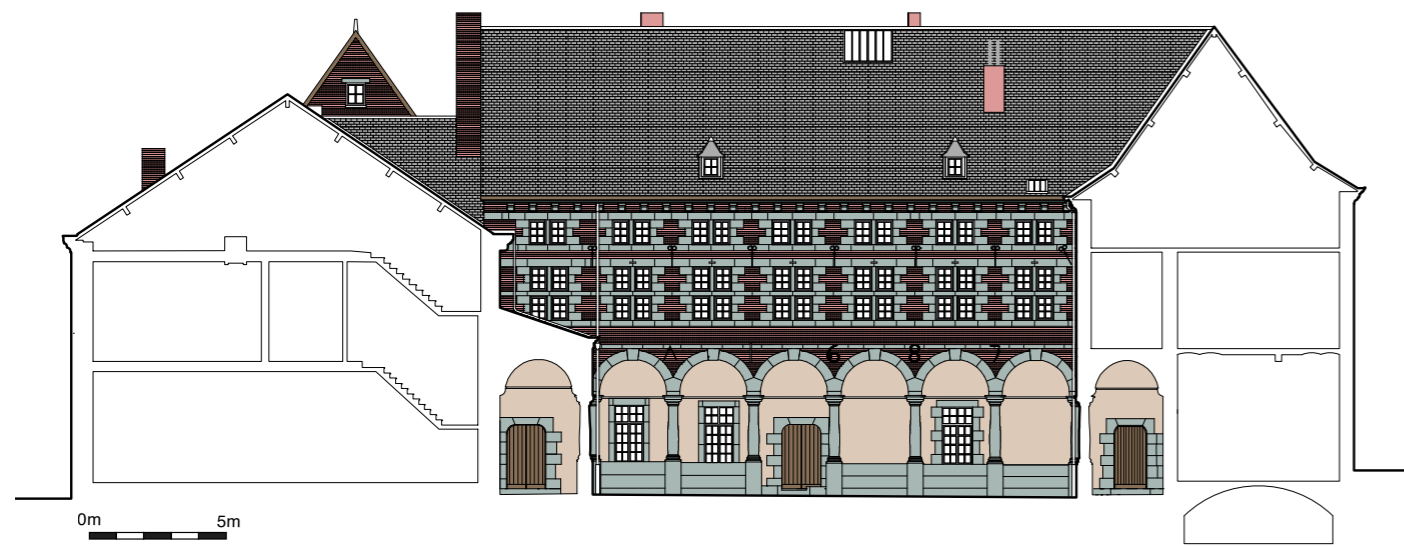
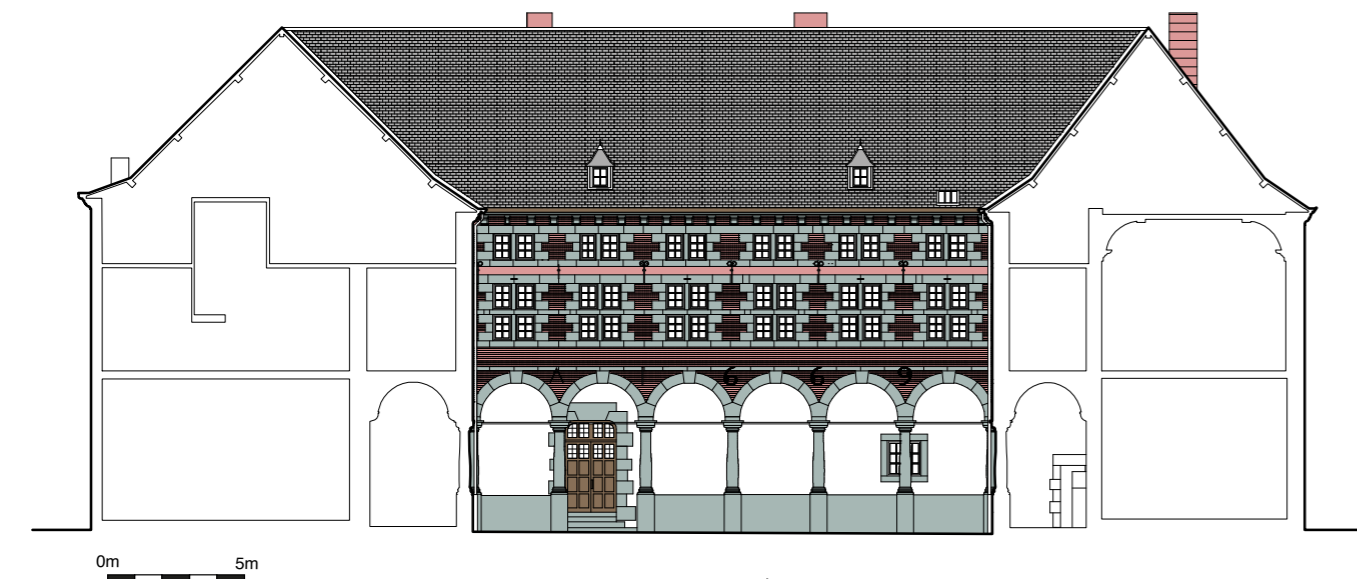
L'élévation de l'aile orientale, côté cloître.

L'élévation de l'aile méridionale, côté cloître.

L'élévation de l'aile occidentale, côté cloître.

FIGURE 33 Élévations des bâtiments conventuels, côté cloître et repérage des principaux matériaux qui les constituent.
Relevé et plans : bureau Ciplat sa, M. Vanel - Infographie : M. Vanel

En élévation sur le cloître (FIGURES 33 et 34) :

Le repérage des matériaux sur les façades des **FIGURES 27, 33 et 35** n'illustre que les principaux à savoir : l'ardoise, la brique, le bois, la pierre calcaire taillée, la maçonnerie de pierre mixte et l'enduit à la chaux.

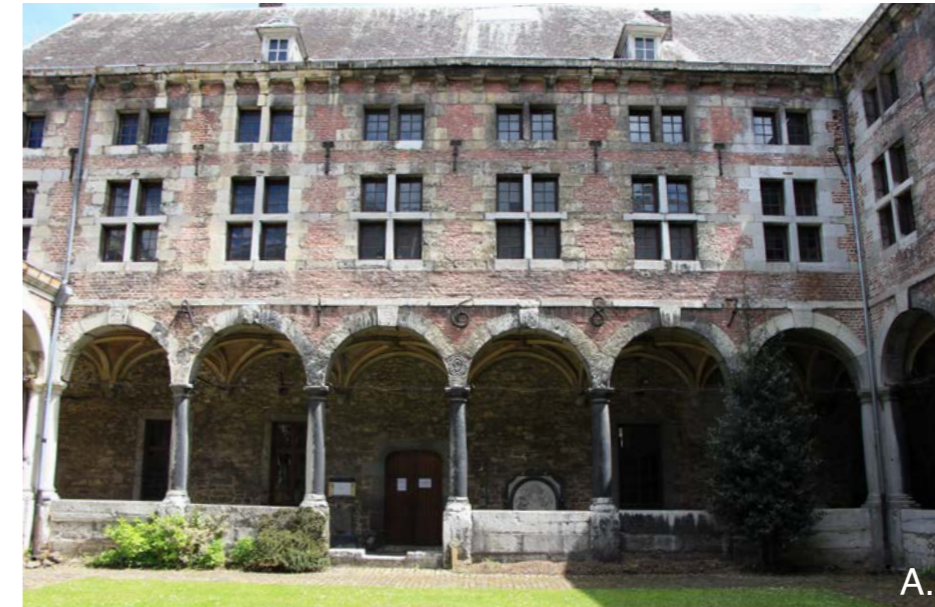
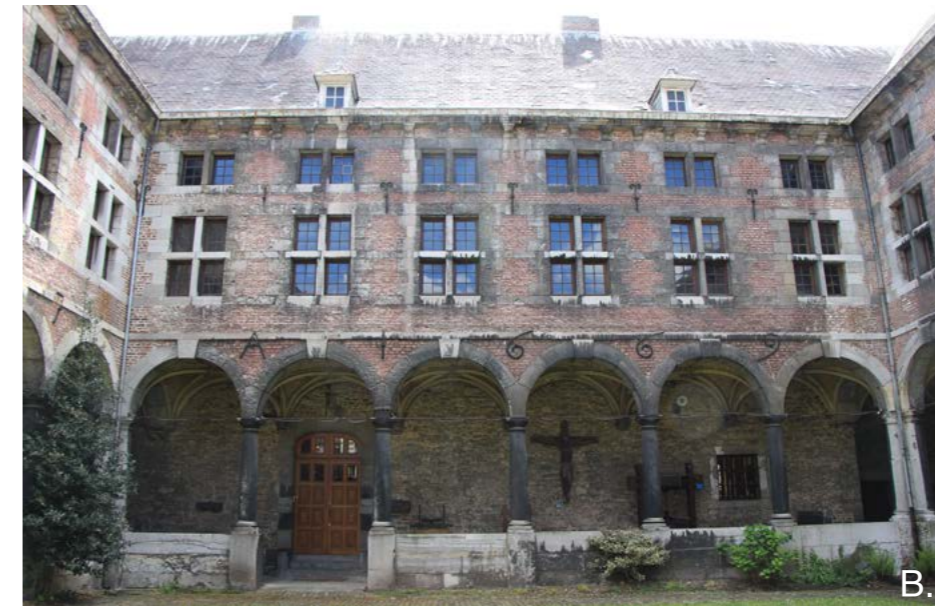
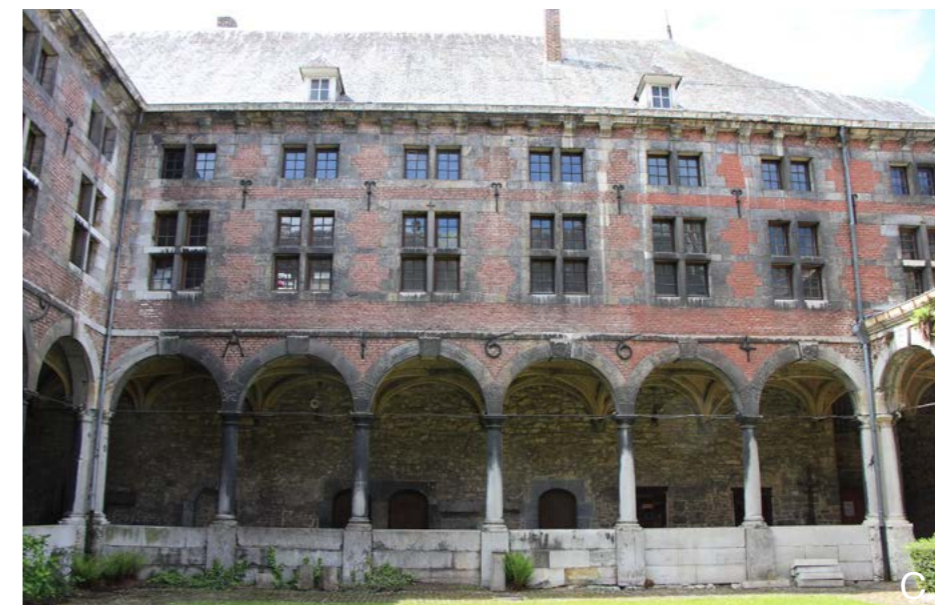
L'élévation de l'aile orientale, côté cloître, millésimée 1687.

L'élévation de l'aile méridionale, côté cloître, millésimée 1669.

L'élévation de l'aile occidentale, côté cloître, millésimée 1664.

FIGURE 34 Élévations des bâtiments conventuels, côté cloître.
Photographies : M. Vanel, mai 2021.

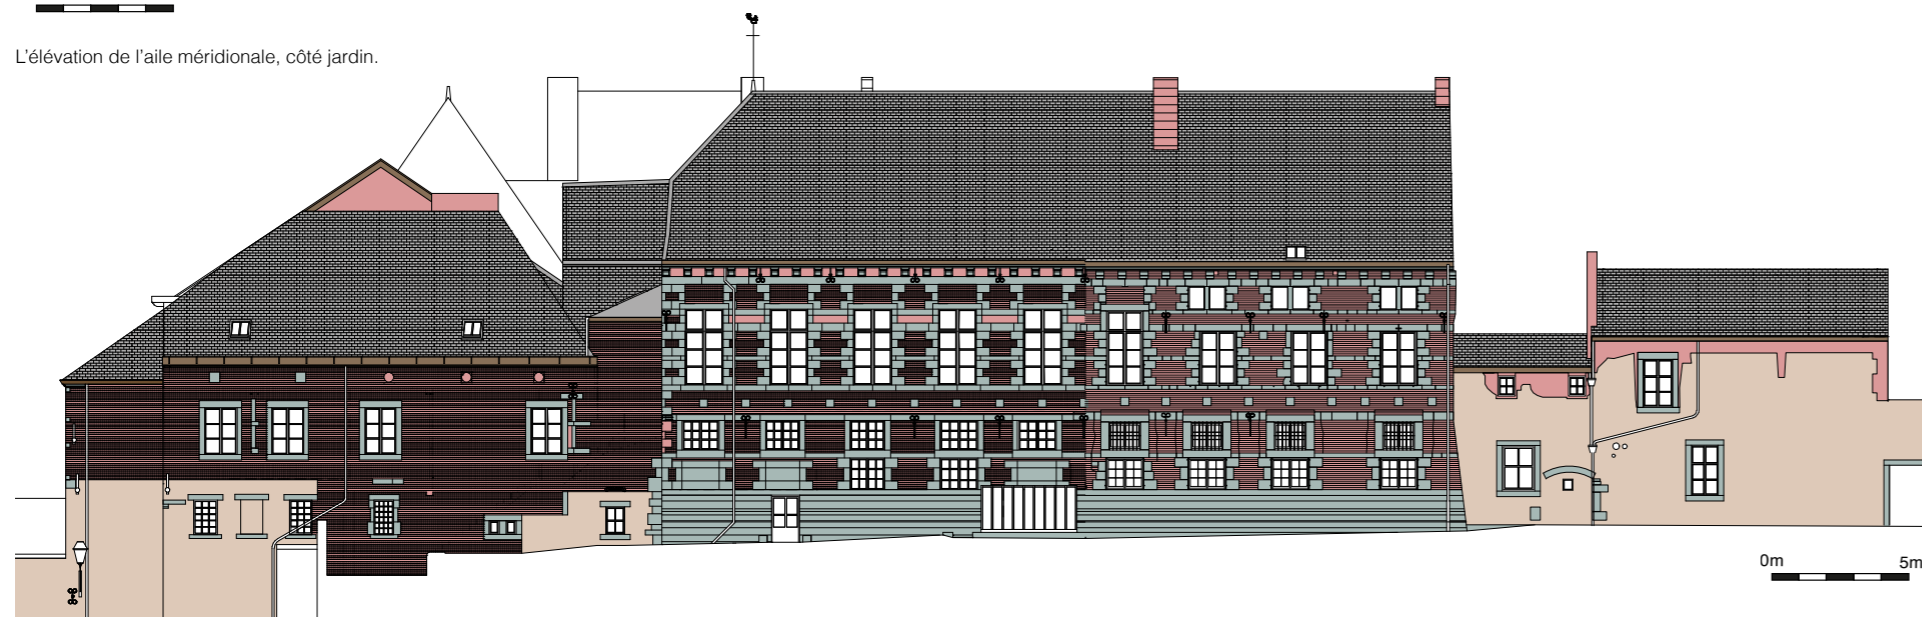
L'élévation de l'aile orientale, côté jardin.

L'élévation de l'aile méridionale, côté jardin.

L'élévation de l'aile occidentale et de la Maison Pattard, côté jardin.

FIGURE 35 Élévations des bâtiments conventuels, côté jardin et repérage des principaux matériaux qui les constituent. Relevé et plans : bureau Ciplat sa, M. Vanel - Infographie : M. Vanel

En élévation sur les jardins (FIGURES 35 et 36) :

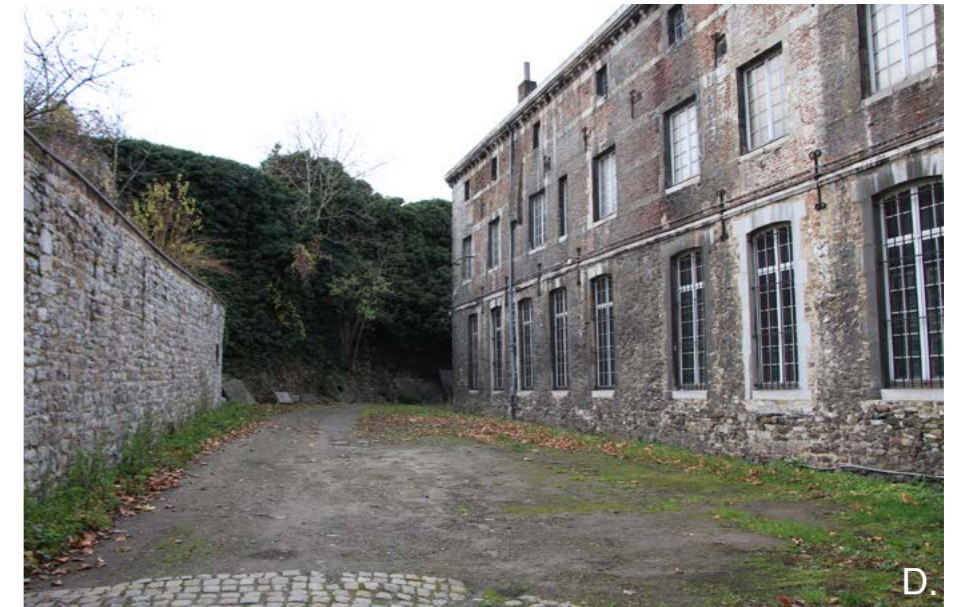
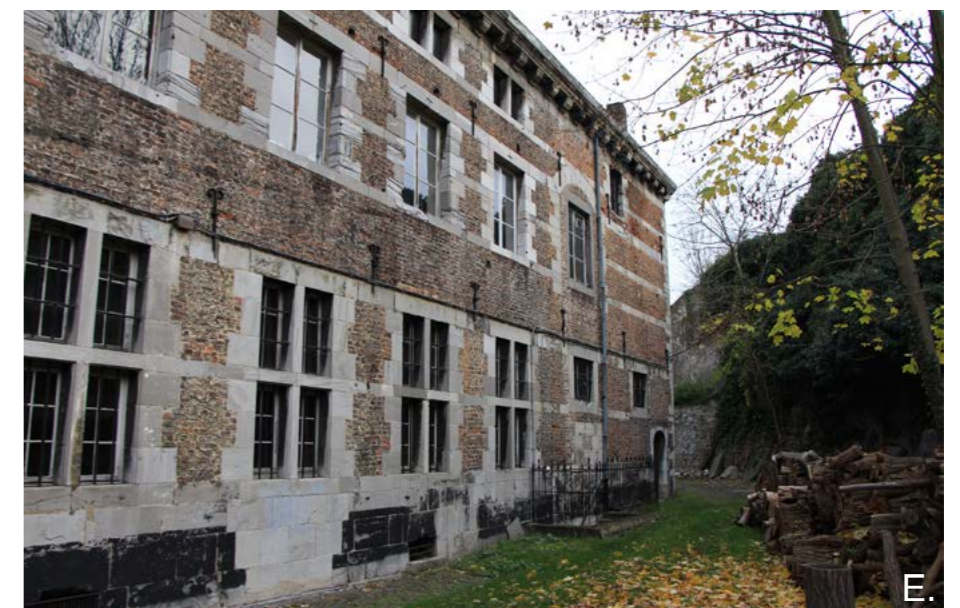
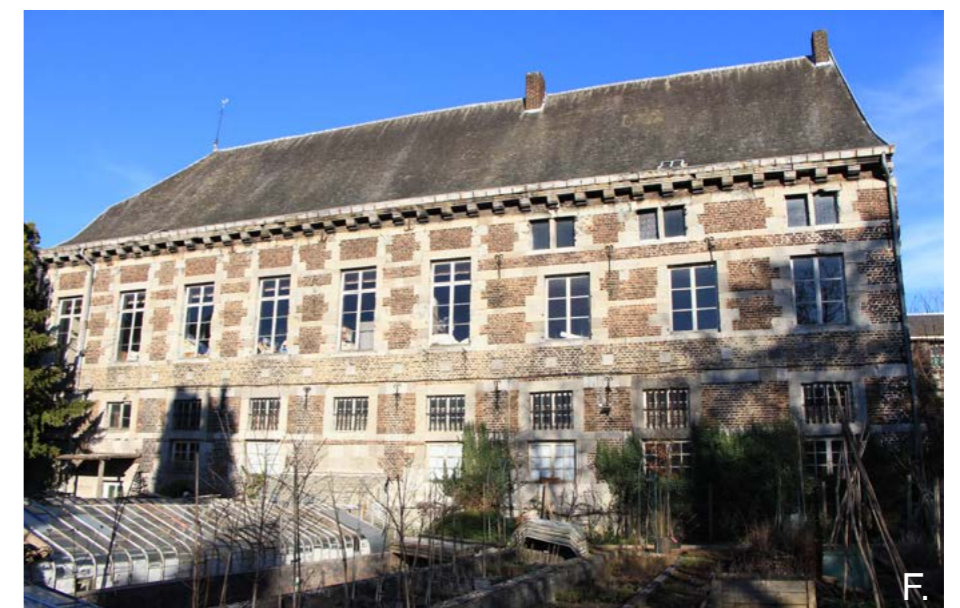
L'élévation de l'aile orientale, côté jardin.

L'élévation de l'aile méridionale, côté jardin.

L'élévation de l'aile occidentale, côté jardin.

FIGURE 36 Élévations des bâtiments conventuels, côté jardin. Photographies : M. Vanel, décembre 2020

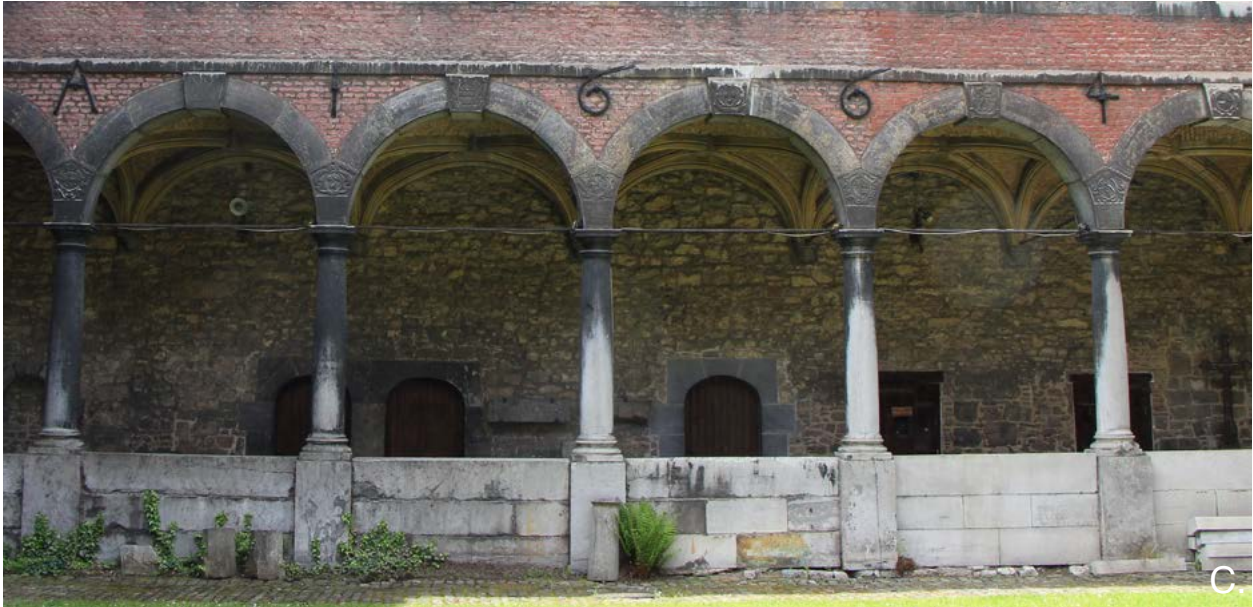
Ancre de la façade de l'aile occidentale donnant sur le cloître formant le millésime A1664.

Après cette description générale des bâtiments conventuels, il convient de les passer en revue individuellement afin de lister, pour chacun, quelques éléments particuliers comme nous l'avons fait précédemment au sujet de l'ancienne église (FIGURE 38).

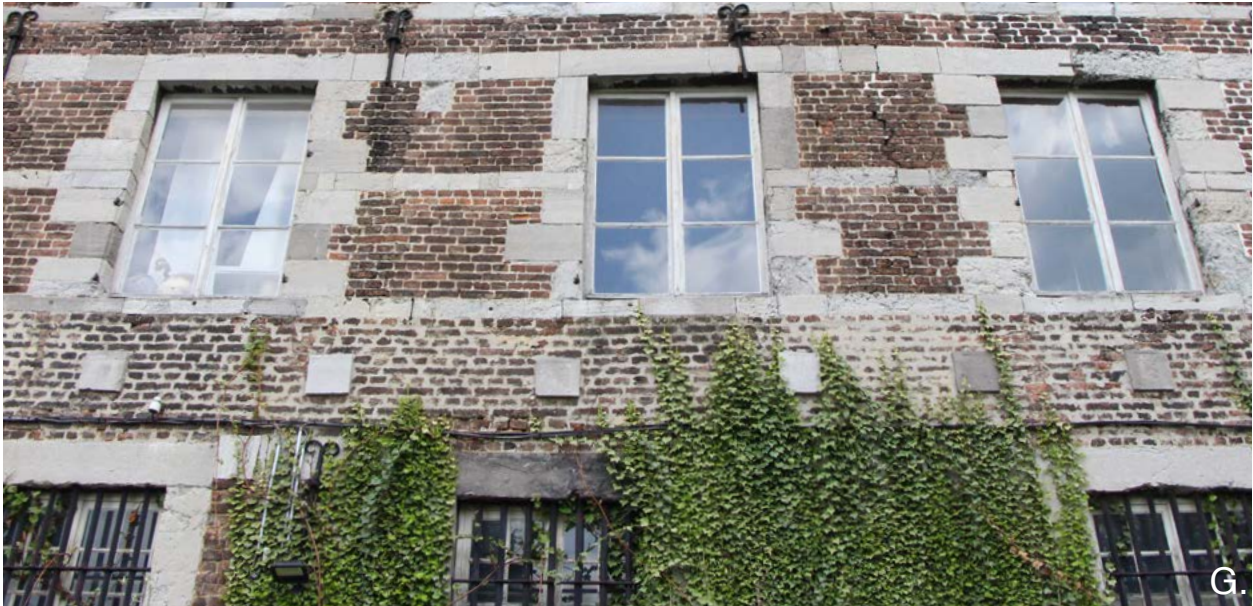
Boutisses calcaires pour certaines ornées d'inscriptions dédicatoires, sur la façade côté jardin de l'aile occidentale.

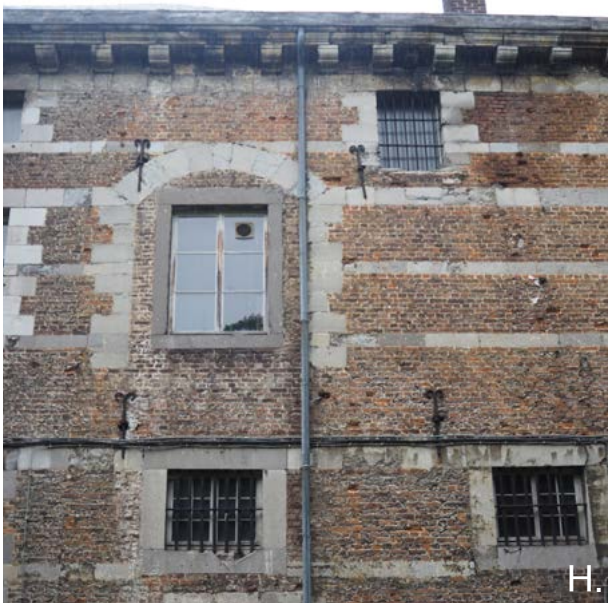
Grande baie surmontée d'un arc segmentaire en façade de l'aile méridionale, zone L.02/03, côté jardin.

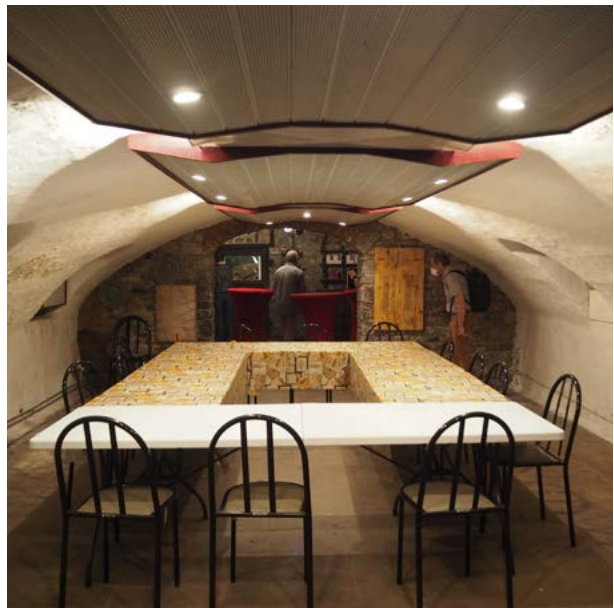
Cave de l'aile méridionale L.03.

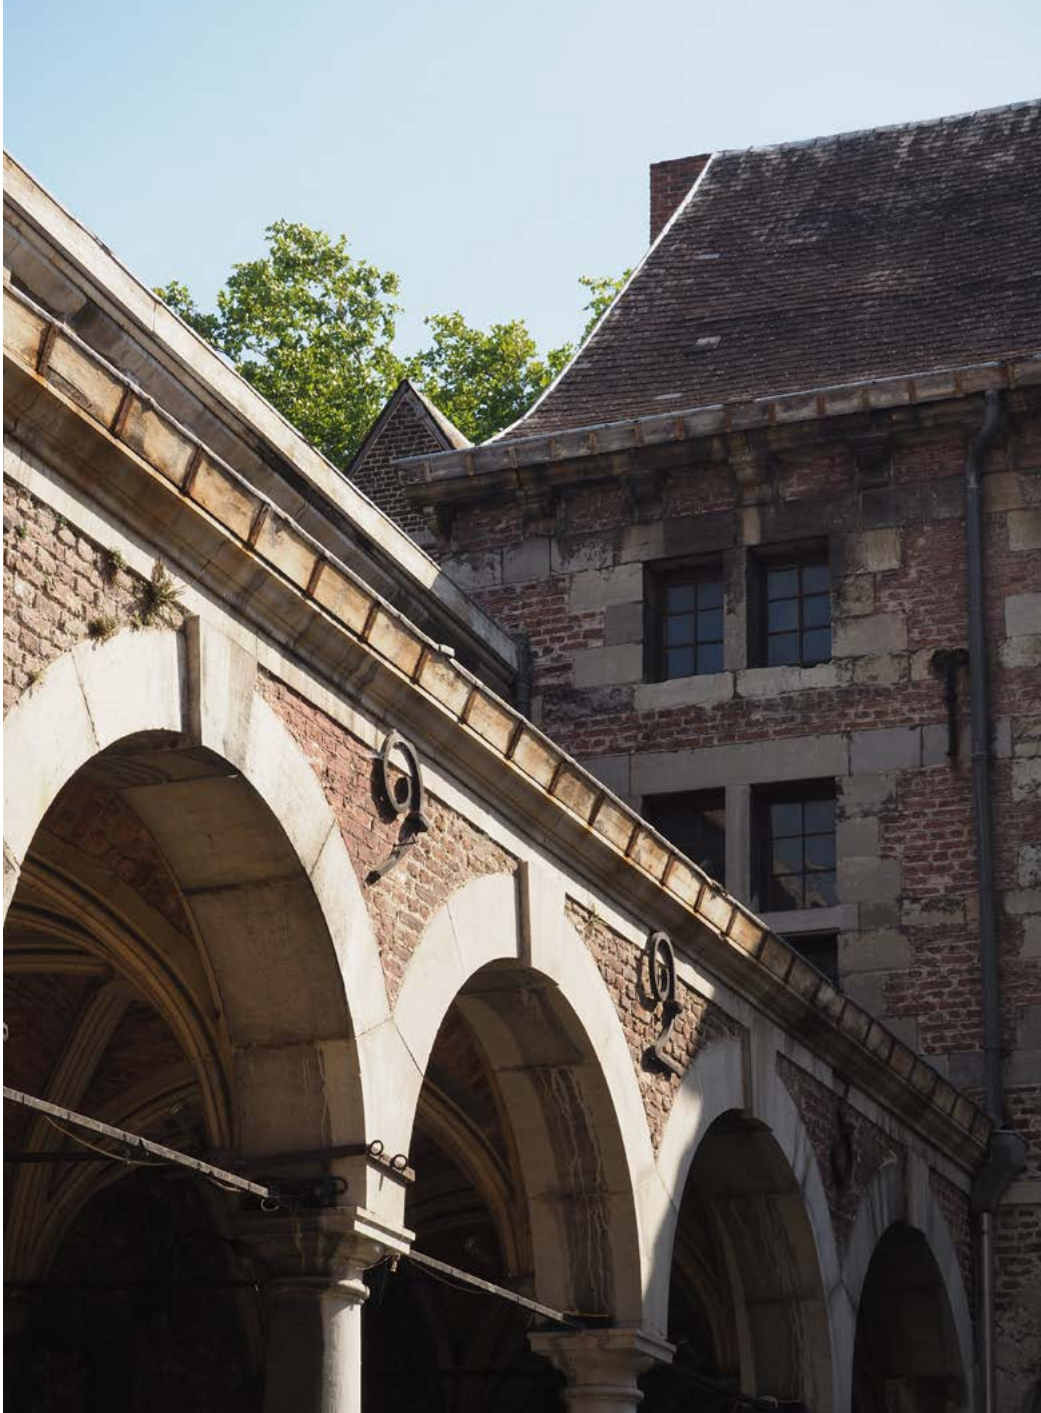
FIGURE 42 Élévation de l'angle nord-est du cloître : la brique, la pierre, le bois, le fer et l'ardoise sont mis en œuvre conjointement.
Photographie : M. Vanel, juillet 2020.

Comme esquissé précédemment et illustré par la **FIGURE 42**, les élévations du monument présentent une multitude de matériaux différents.

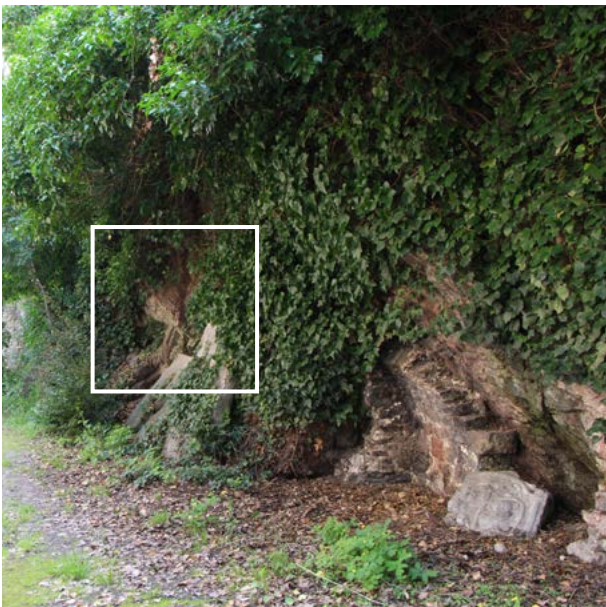
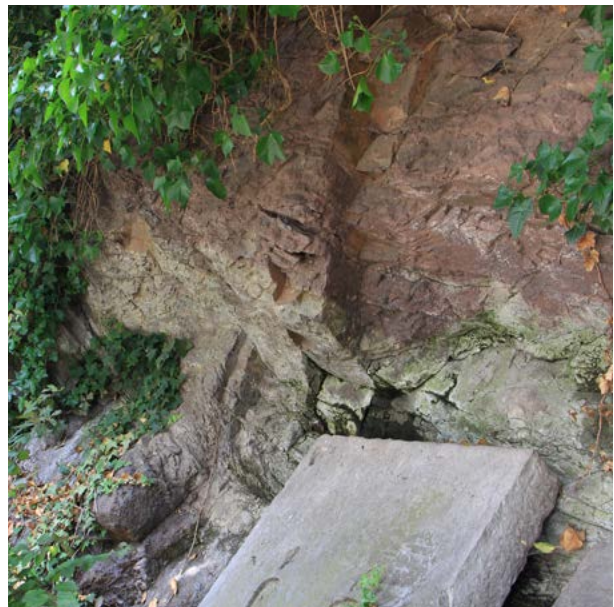
FIGURE 43 Affleurement du Dévonien au Sud du site où l'on observe deux pierres rouges de la formation de Burnot : le Poudingue en partie basse et un schiste lie-de-vin au-dessus. Ces deux pierres se retrouvent mises en œuvre dans les maçonneries moyenâgeuses des bâtiments adjacents.

De par sa composition en conglomérat de gros éléments arrondis, le poudingue n'est pas mis en œuvre de manière très sophistiquée. On le retrouvera en effet au niveau des maçonneries de mur, sous forme de moellons grossièrement équarris (**FIGURES 43 et 44**).

Ces pierres sont habituellement peu utilisées en construction. Pourtant, si on les retrouve à plusieurs endroits dans les maçonneries des bâtiments, souvent mises en œuvre en moellonage tout venant, c'est sûrement pour des raisons pratiques. En effet, un simple coup d'œil à la formation rocheuse qui affleure au Sud du site nous permet d'émettre l'hypothèse d'un matériau extrait (hyper) localement pour une mise en œuvre directe (FIGURE 43). L'affleurement rocheux présente un continuum entre les poudingues précédemment évoqués en partie basse puis des schistes en partie haute en passant par des grès. Cette hypothèse explique pourquoi la dimension des pierres mises en œuvre est si variable, produits d'une extraction artisanale. On peut également expliquer l'utilisation de cette ressource par les nombreux travaux de déblais et terrassements ayant eu lieu au XIII^e siècle, lors de l'installation du couvent sur le site à forte déclivité de la rue des Chevaliers. L'emploi de cette ressource, sans nul doute présente en grande quantité, a donc permis la transformation d'un rebut à évacuer en matériau de construction à coût nul.

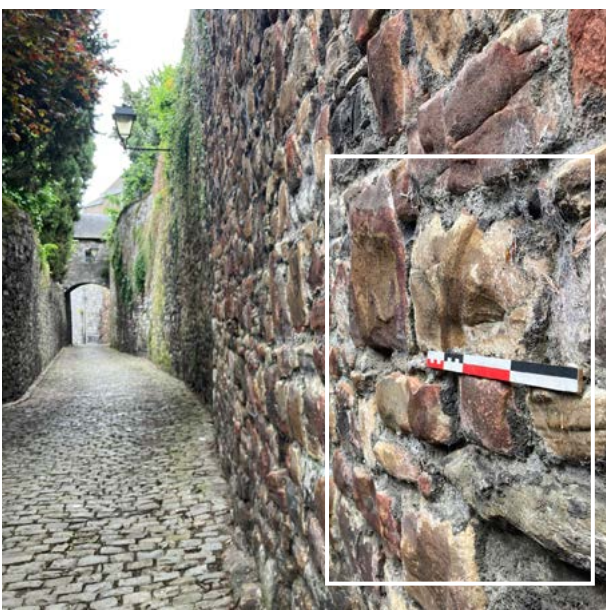
FIGURE 44 Mur de soutènement du site depuis la ruelle des Frères Mineurs : on remarque le poudingue (a) et le schiste lie-de-vin (b) mis en œuvre conjointement. Photographies localisées sur le schéma ci-dessus : M. Vanel, juillet 2021 et mai 2024.

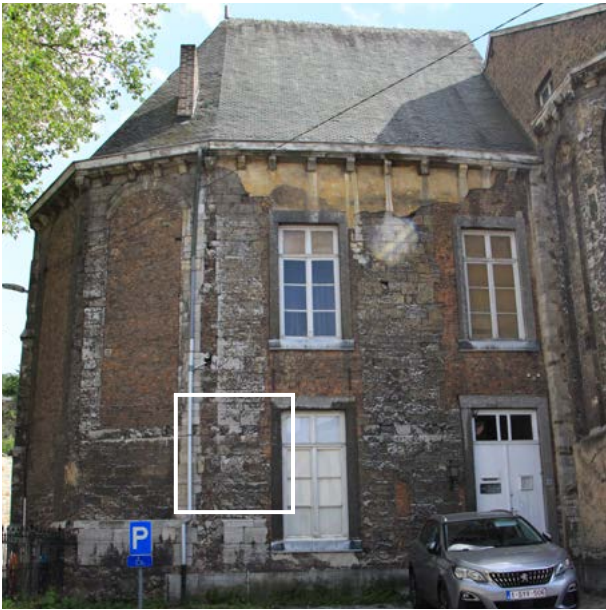
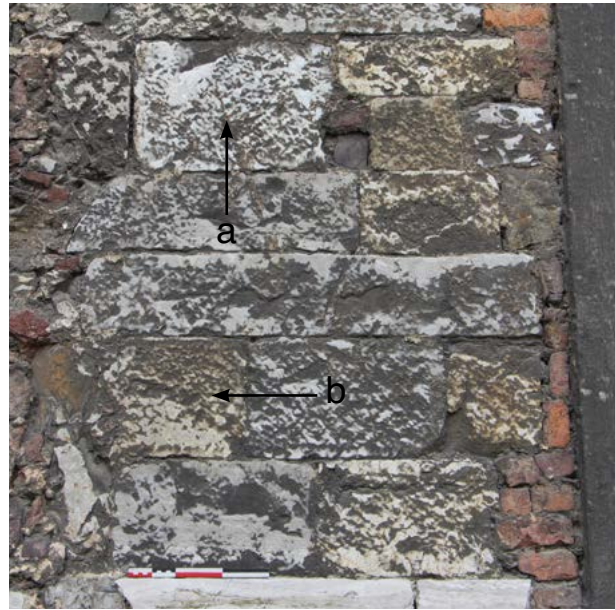
FIGURE 45 Façade nord du chevet de l'église : mise en œuvre simultanée du calcaire de 'type Meuse' (a) et de 'type Fort' (b).
 Photographies : M. Vanel, mai 2024.

Ces deux variantes de roches calcaires sont mises en œuvre conjointement dans des parements médiévaux fort réguliers sur les élévations de l’ancienne église (FIGURE 45) comme on peut également l’observer sur la collégiale de Huy. Quel intérêt y avait-il à utiliser simultanément le calcaire provenant de deux carrières et rives différentes ? Si l’on imagine un appauvrissement des ressources disponibles dans la carrière la plus proche (celle de la rive droite et donc le calcaire de type ‘Fort’), on aurait tendance à plutôt imaginer une maçonnerie avec les calcaires ‘jaunâtres’ en partie basse puis ‘grisâtres’ en partie haute. Or il n’en est pas ainsi, les deux types de calcaire étant mélangés sans qu’une logique puisse être tirée de leur mise en œuvre.
