L'ANCIEN COUVENT DES FRÈRES MINEURS DE HUY :
ÉTUDES PRÉALABLES DU MONUMENT EN VUE DE SA RESTAURATION.

TFE réalisé pour l'obtention du Master de spécialisation inter-universitaire
en conservation et restauration du patrimoine culturel immobilier
par Manon Vanel.

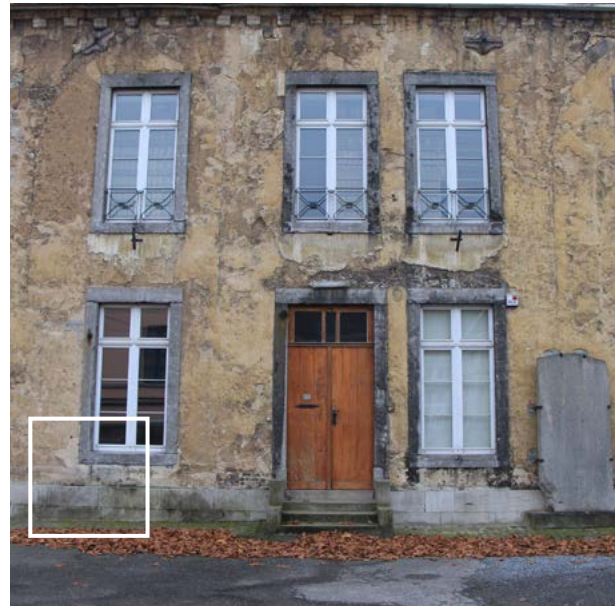
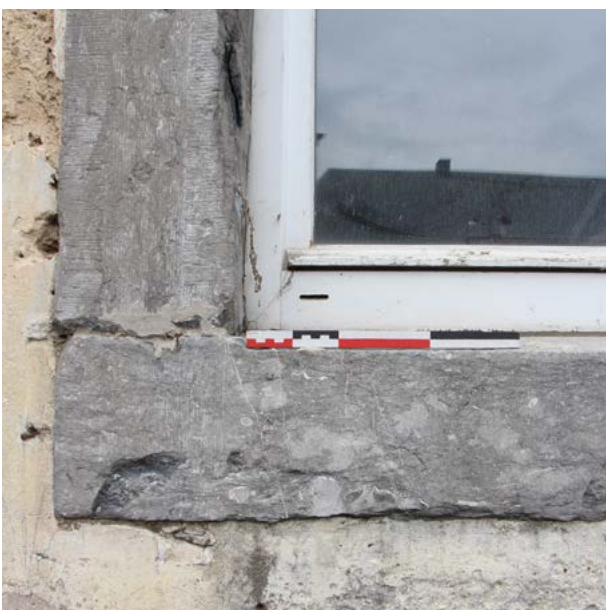
FIGURE 46 Petit granit du Bocq utilisé pour l'encadrement de la baie.
 Photographies localisées sur le schéma ci-dessus : M. Vanel, mai 2024.

à celui du granit⁵⁹. Il est reconnaissable sur les élévations du monument étudié de par son grain plus hétérogène et sa gangue plus sombre⁶⁰ (FIGURE 46). Il fut également mis en œuvre pour les renforts de la collégiale de Huy. On peut supposer avec assez de certitudes qu’il aurait été extrait dans la vallée du Hoyoux. En termes d’indications chronologiques, le Petit Granit viendrait assez largement supplanter l’utilisation du calcaire de Meuse vers la moitié du XIX^e siècle, dans la mise en œuvre des encadrements de baie notamment⁶¹. Sur celles de l’ancien couvent, on note la présence d’une large ciselure périmétrique d’environ 5,5 cm.

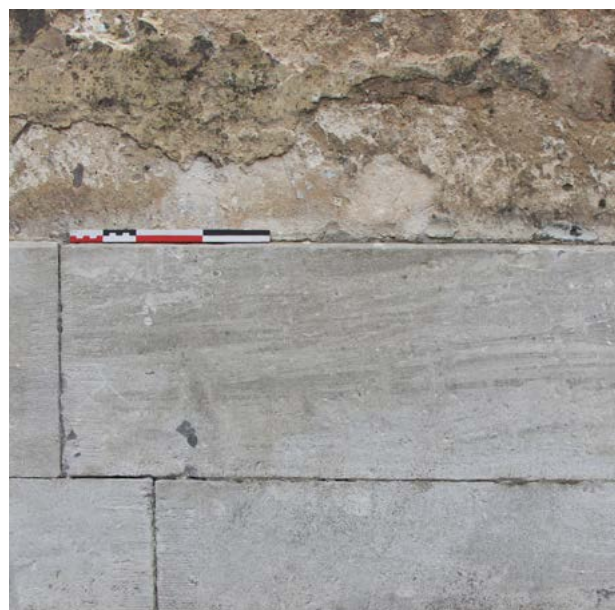
FIGURE 47 Le Vinalmont reconnaissable par ses stries obliques.

Très facilement identifiable grâce à ses ‘rayures’ obliques, on trouve le Vinalmont mis en œuvre à différents endroits, notamment pour constituer le soubassement de l’église (FIGURE 47, large ciselure de 6 cm en moyenne) mais aussi au niveau des encadrements de nombreuses baies des façades donnant sur le cloître ou encore pour le socle des colonnes de la galerie nord du cloître.

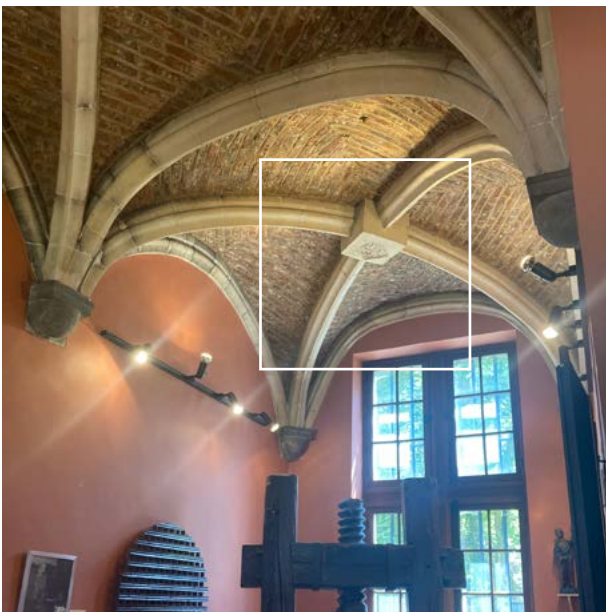
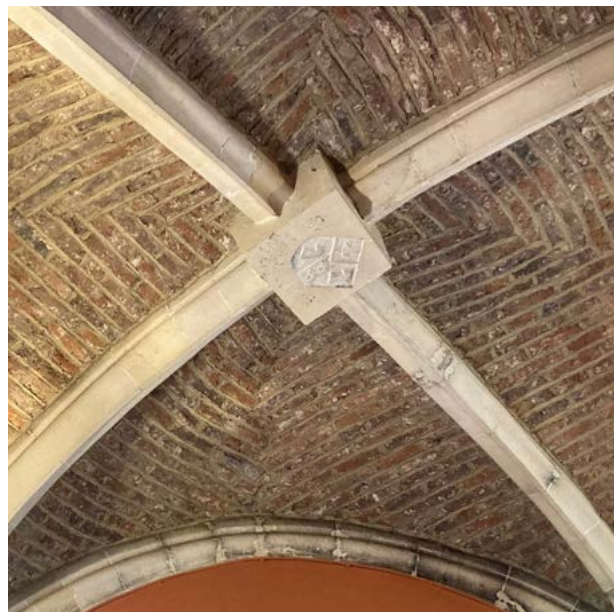
FIGURE 48 Le tuffeau employé pour les nervures des voûtes du cloître et de cet ancien passage vers les jardins.
 Photographies localisées sur le schéma ci-dessus : M. Vanel, juillet 2022.

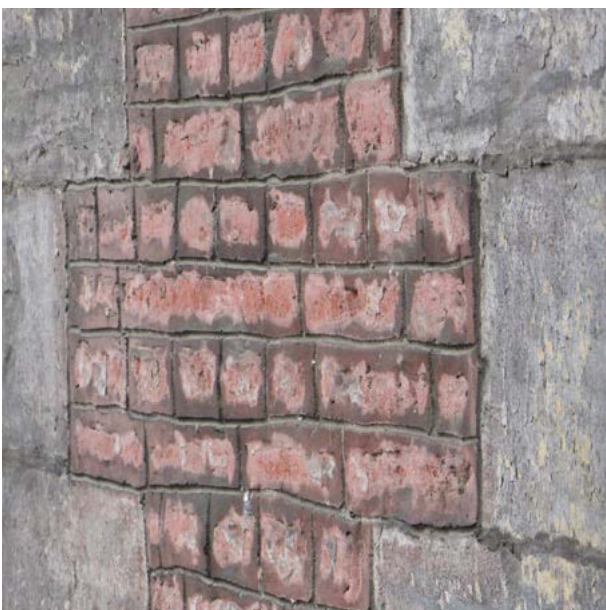
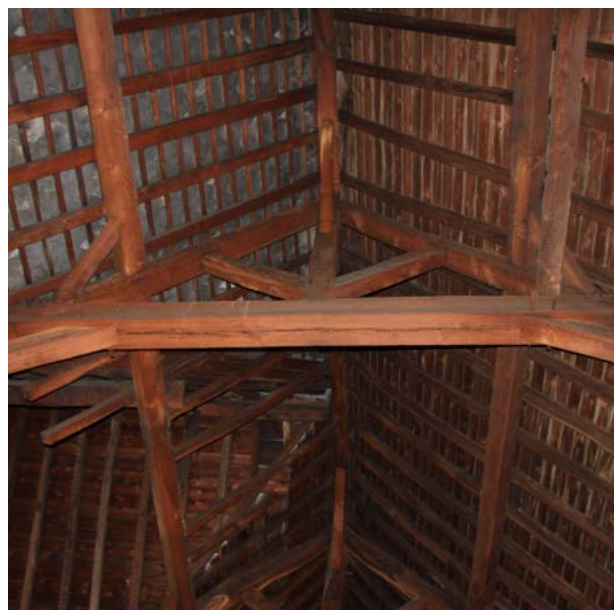
FIGURE 49 Maçonnerie de brique des élévations du cloître.
 Photographies localisées sur le schéma ci-dessus : M. Vanel, mai 2021.

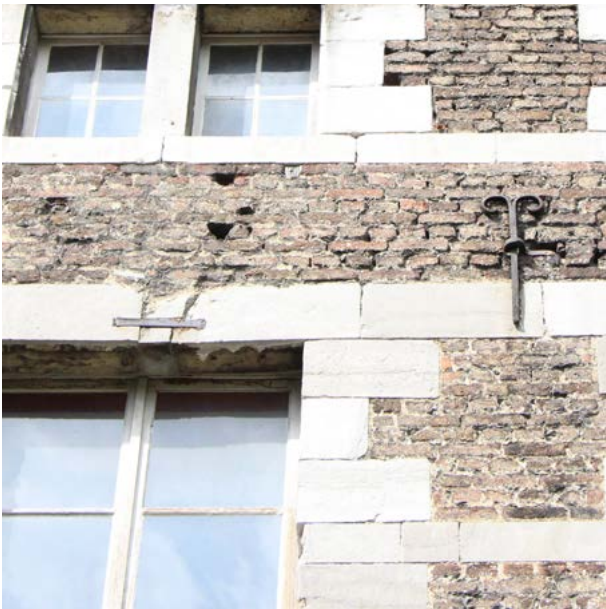
FIGURE 51 Ancre et agrafe en fer forgé.
Photographie : M. Vanel, juin 2022.

parties lorsque la croisée de pierre n'a pas été conservée (FIGURE 51). Enfin on retrouve les gonds des anciens contrevents au niveau de plusieurs baies ainsi que pour les barreaux.

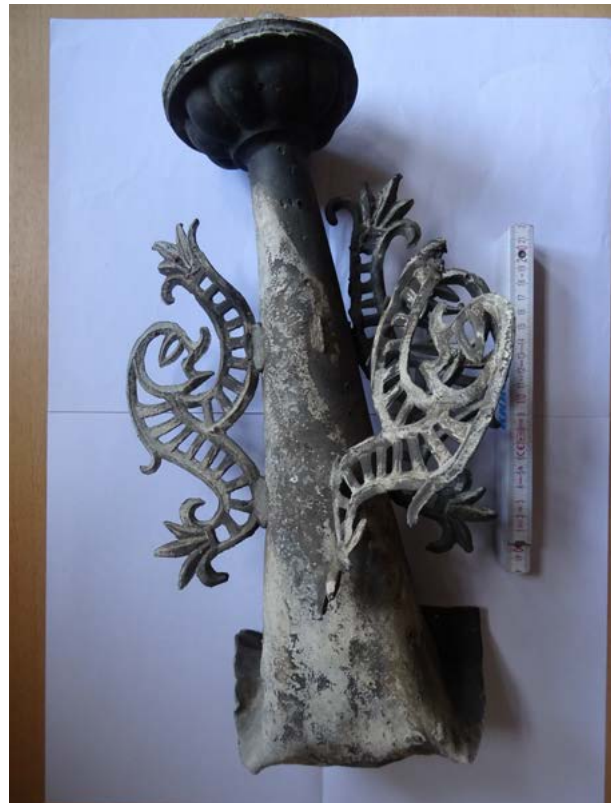
FIGURE 52 Épi de faitage en plomb retrouvé dans les réserves du musée communal. Élément daté de 1614 ou 1814 et signé Nicolas Rigau (?)
Photographie : J-L. Vanden Eynde, mars 2021.

Le faîte et les jonctions de toiture (au niveau des cheminées, des rives, des chéneaux, etc.) sont traités avec du plomb. On observe également ce matériau aux épis qui ornent certaines jonctions de toiture (FIGURE 52).

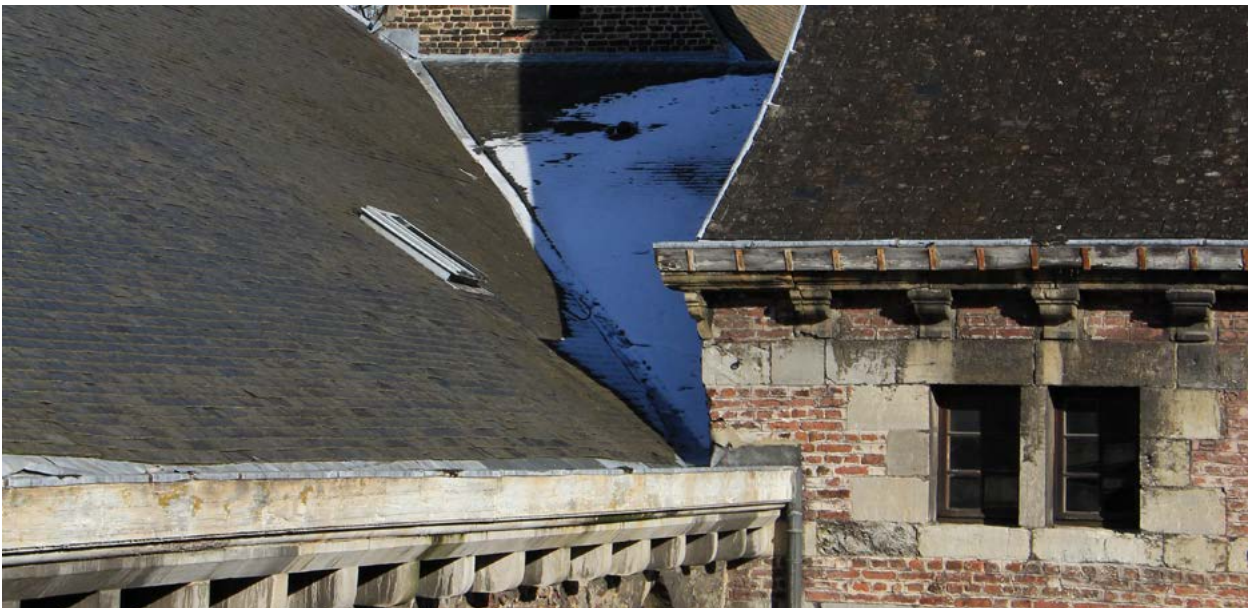
FIGURE 53 Couvertures en ardoises naturelles. A gauche, celle de l'église au clou, à droite, celle de l'aile orientale, au crochet.
Photographies localisées sur le schéma ci-dessus : M. Vanel, février 2021.

- ardoises de couleur anthracite ;
- ardoises posées sur plancher, probablement au clou historiquement ;
- les ardoises retrouvées en plusieurs endroits dans les combles sont épaulées, caractéristique nécessaire pour la pose au clou, permettant de garantir un plaquage correct ;
- on note l'emploi de crochets à certains endroits, notamment au niveau de la couverture de l'aile orientale (FIGURE 53).

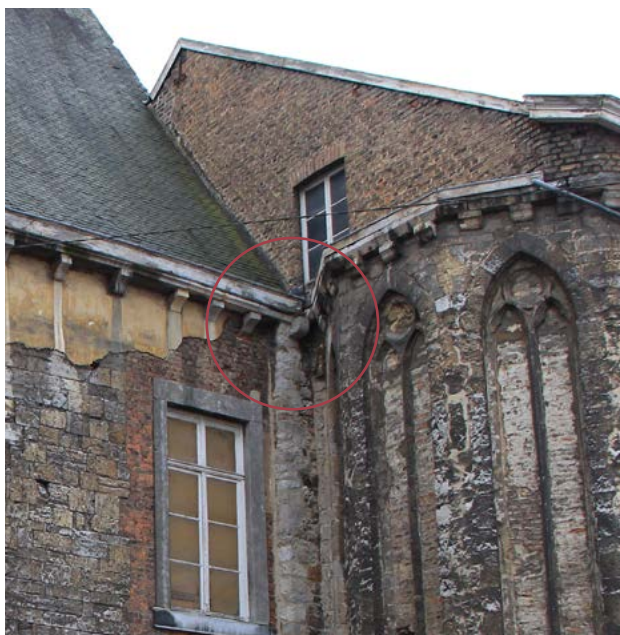
FIGURE 58 On distingue encore une partie du mur de l'église primitive, coincé ente l'absidiole du collatéral nord et le chœur de l'église. Photographie : M.Vanel, décembre 2020.

- existence d'une église halle primitive dès le milieu du XIII^e siècle dont on peut toujours observer le gouttereau sud percé de quatre baies (seule la partie haute de ces baies persiste au-dessus de la galerie), le pignon occidental constitué d'un moellonage hétéroclite et sans doute l'angle nord-est où l'on distingue un corbeau originel (FIGURE 58). Il fait l'hypothèse d'un chevet plat comme terminaison à l'Est de cette église primitive.

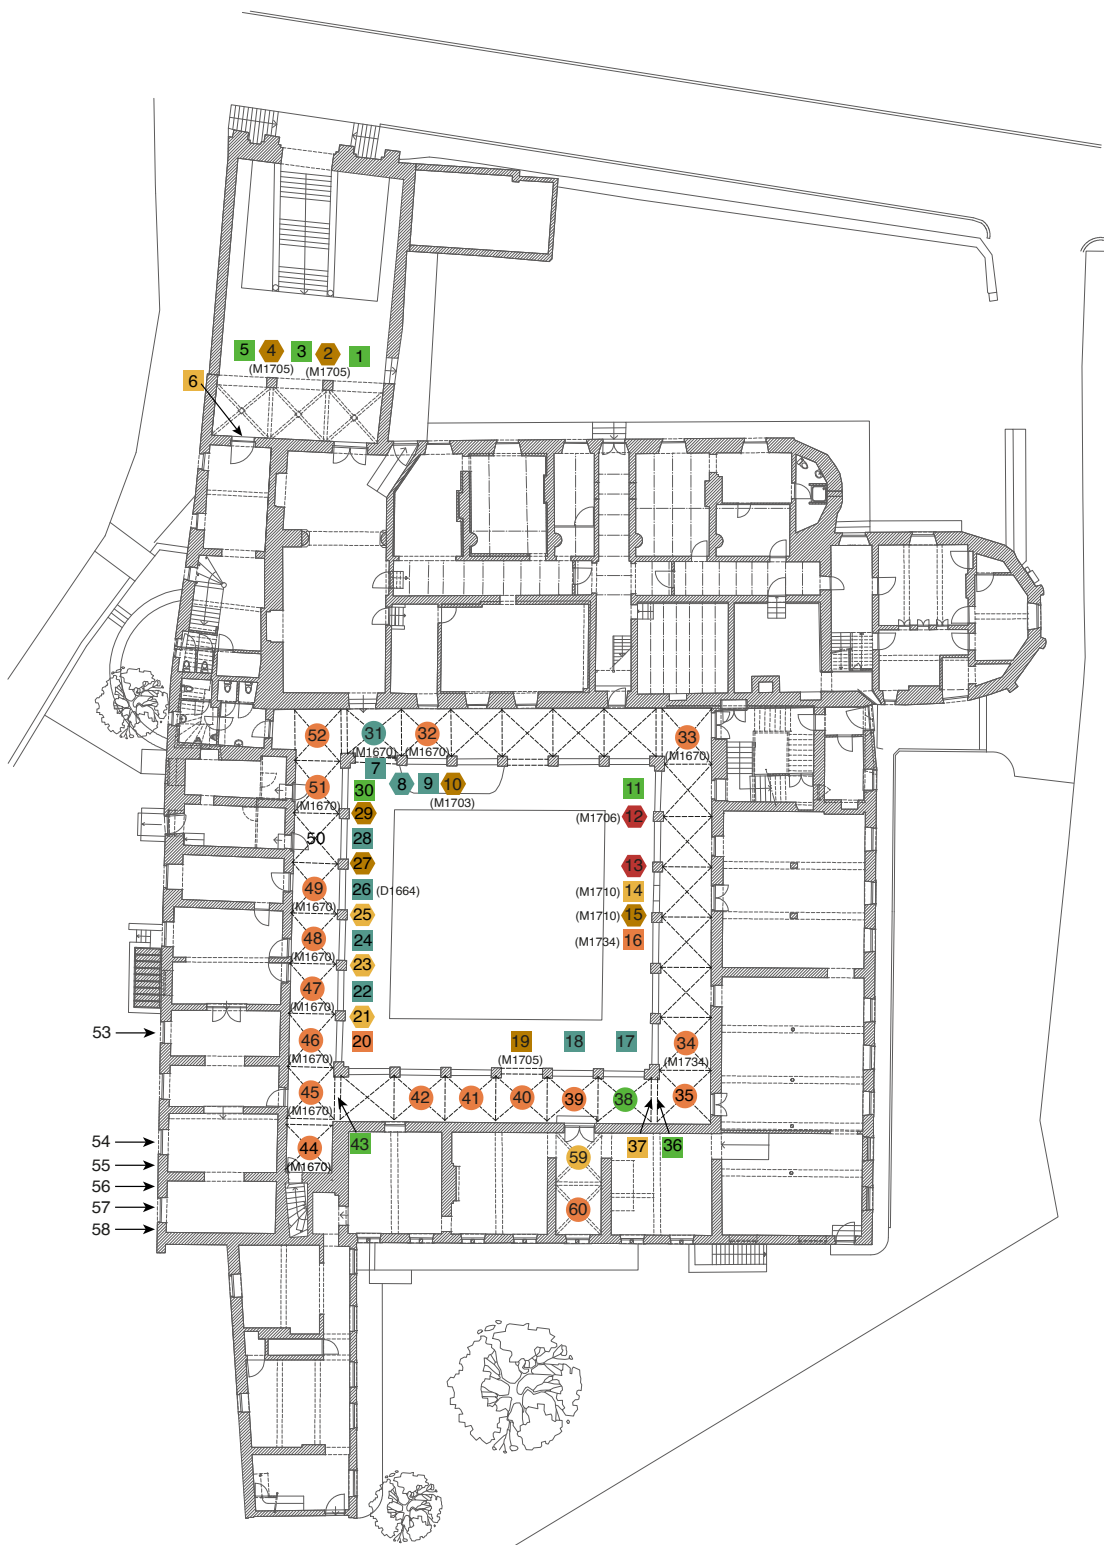
FIGURE 59 Mise en relation diverses données concernant les inscriptions dédicatoires : leur localisation, leur datation, et la qualité du mécène concerné. Ajout des inscriptions n°59 et 60 par mes soins.
 Relevé et plans : bureau Ciplest sa, M. Vanel - Données : J.Comanne et J. Fréson - Infographie et mise en relation : M. Vanel

Le plan de repérage initialement fourni par l'auteur est ici complété afin de faire figurer ensembles, sur un même document, les données suivantes (FIGURE 59) :

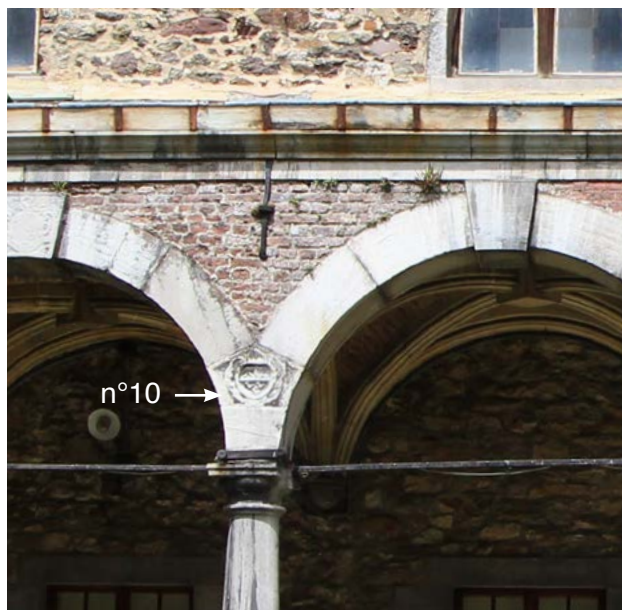
FIGURE 60 Galerie nord du cloître, l'inscription 10 orne le sommier de gauche. L'arcade suivante a été restaurée. Photographie : M. Vanel

Enfin, l'absence d'inscription à certains endroits nous indique les zones ayant été restaurées, reconstruites après le XVII^e siècle (FIGURE 60). Cette donnée reste bien entendu à confirmer par des observations au niveau des matériaux ainsi que leur mise en œuvre.

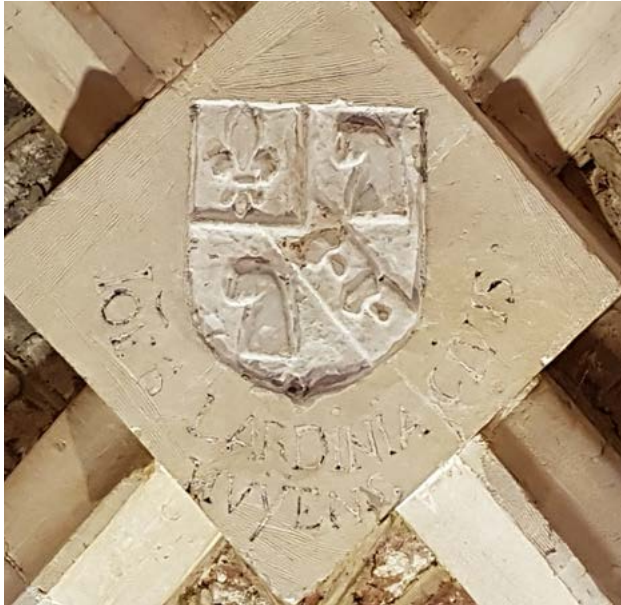
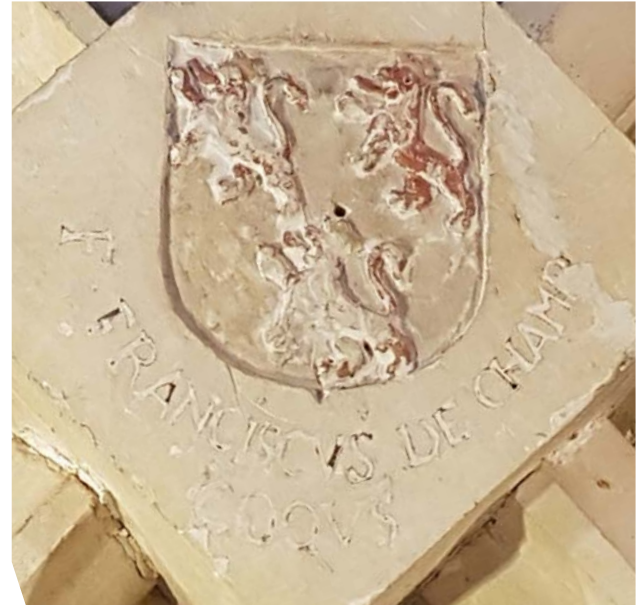
FIGURE 61 Les deux inscriptions dédicatoires oubliées par J. Comanne, à la clef des voûtes d'un ancien passage entre le cloître et le jardin méridional. Photographies : F. de Barsy - Analyse et proposition de blasonnement : M. Vanel avec l'aide d'E. Joos de ter Beerst.

que l'inventaire des inscriptions se veut exhaustif. Il semblerait pourtant que l'auteur ait oublié deux inscriptions (FIGURE 61). On trouve en effet une inscription sur la clef des deux voûtes qui couvrent ce qui devait être un passage entre le cloître et les jardins à travers l'aile méridionale, passage d'ailleurs représenté par J. Gaspard. Sans doute que l'auteur n'a pas eu accès à cet espace intérieur.

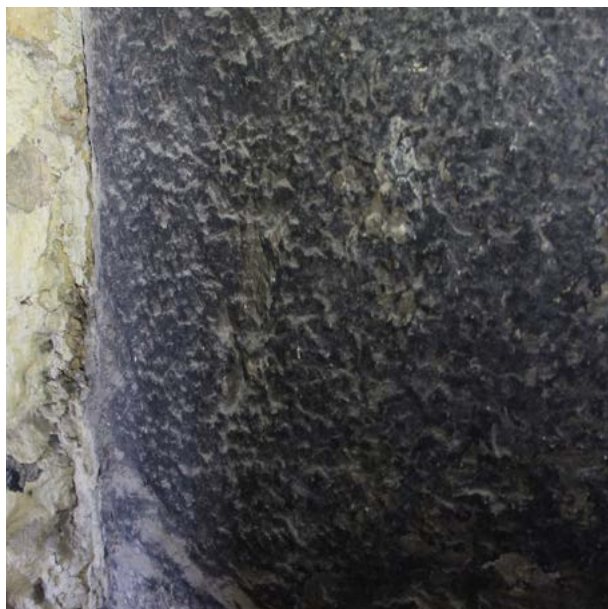
FIGURE 64 Taille pointée au niveau de la colonne #A

- Concernant les techniques de taille observées, les deux colonnes présentent une taille pointée, sans trace à priori de ciseau grain d'orge ([FIGURE 64](#)). La ciselure périmétrique, réalisée

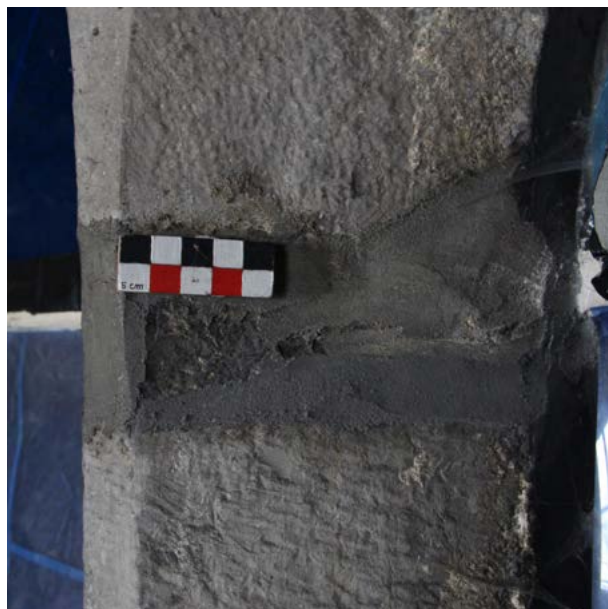
FIGURE 65 En dessous de la mire, taille au ciseau sur les 4 meneaux gauche de la baie #C. Au-dessus, taille du réseau au ciseau grain d'orge.

- Le meneau le plus occidental est différent sous plusieurs aspects des quatre autres meneaux (FIGURE 65). On supposera que les quatre meneaux orientaux ont été remplacés, celui de droite n'ayant pas été restauré.

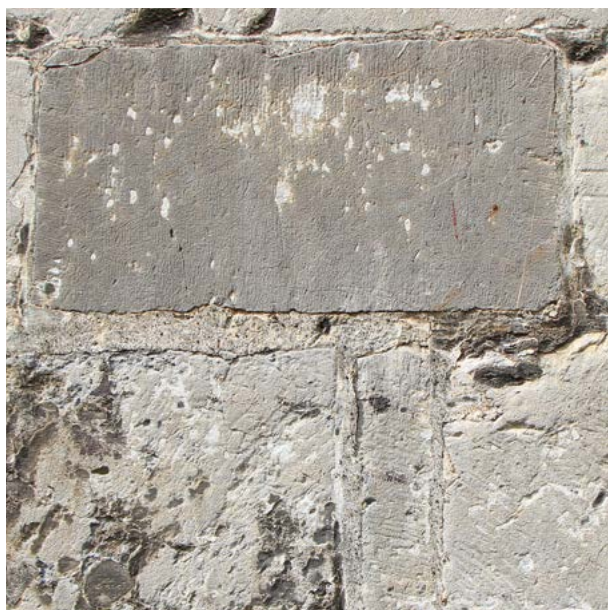
FIGURE 68 Parement du chœur - Taille brochée oblique et CP très large. Photographies : M. Vanel, juillet 2021 et mai 2024.

- La taille brochée oblique ainsi que la présence d'une ciselure périmétrique très large sur les éléments observés nous indique une taille des pierres entre la fin du XV^e siècle et le XVII^e siècle (FIGURE 68).

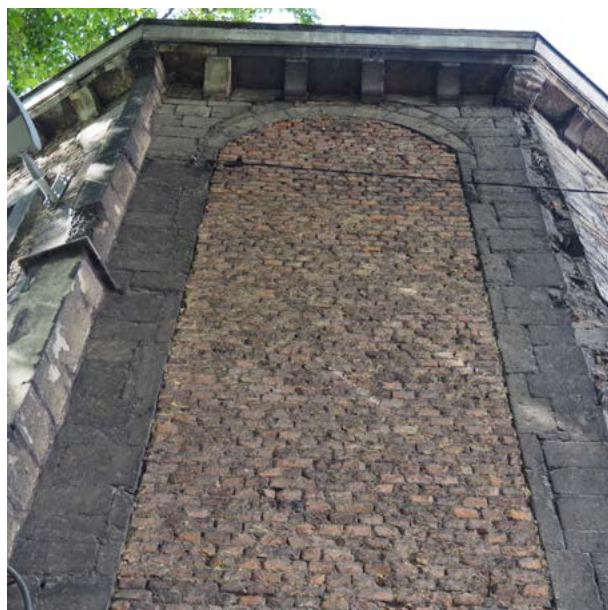
FIGURE 69 Chevet du chœur - observation d'un double arc.

- Observation d'un double arc au niveau des baies de l'ancienne église (FIGURE 69). On peut supposer que ces remaniements ont été réalisés lors de la campagne de reconstruction du couvent au XVII^e siècle.

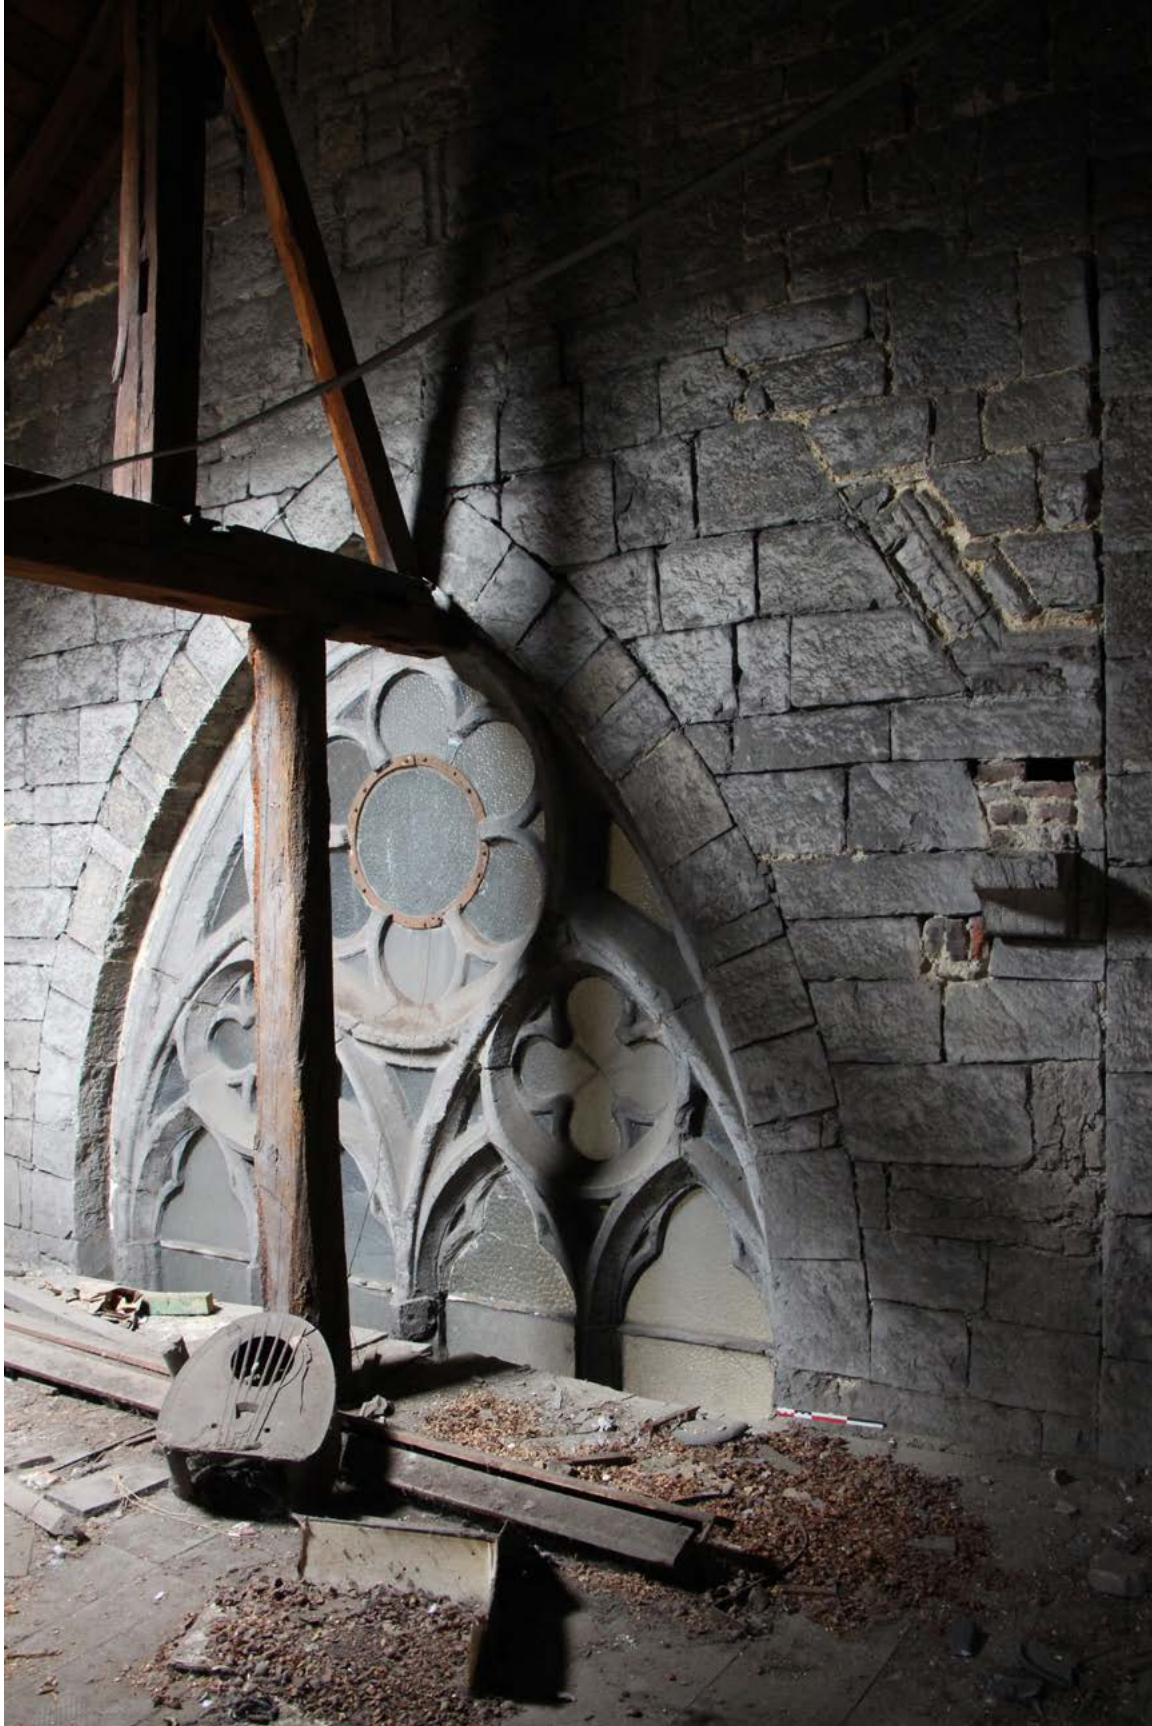
FIGURE 70 Façade occidentale du collatéral nord de l'église. La baie qui l'éclaire généreusement a été relevée et confrontée à une rapide analyse métrologique.
Photographie : M. Vanel, mai 2024.

Pour couronner ce complément apporté à l'analyse de J-L. Antoine, j'ai réalisé un relevé de la baie occidentale du collatéral nord. (FIGURES 70 et 71). Il s'avère que la composition des rosaces qui ornent la baie est calculée selon une proportion qui se base sur le pied médiéval. Cette donnée vient renforcer les hypothèses de datation évoquées précédemment.

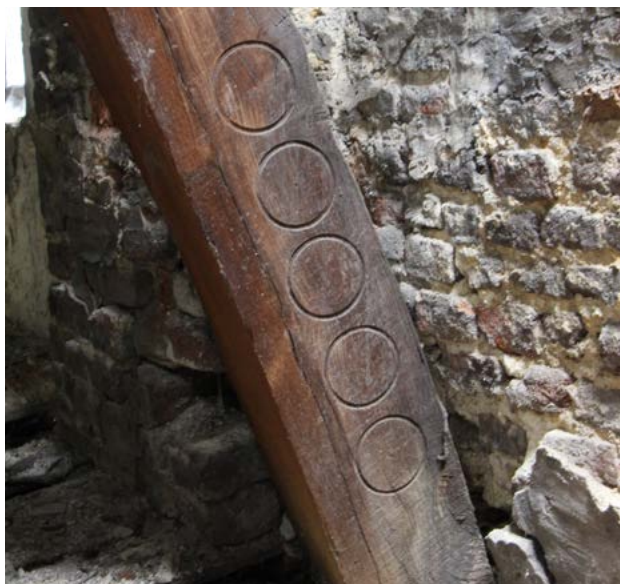
FIGURE 77 Marques circulaires relevées sur la jambe d'une ferme de l'aile orientale. Photographie : M. Vanel, mai 2024.

- au niveau de la charpente de l'aile orientale, en plus des marques repérées dans le schéma ci-contre, on observe des séries de cercles, toujours marqués sur la jambe ([FIGURE 77](#)), mais pas forcément du même côté que la marque principale.
- Hormis cette observation, les marques de l'aile orientale sont assez cohérentes, partant du chœur jusqu'à l'angle méridional. L'angle est par contre constitué de nombreux éléments de réemploi et peu de marques ont pu être relevées.

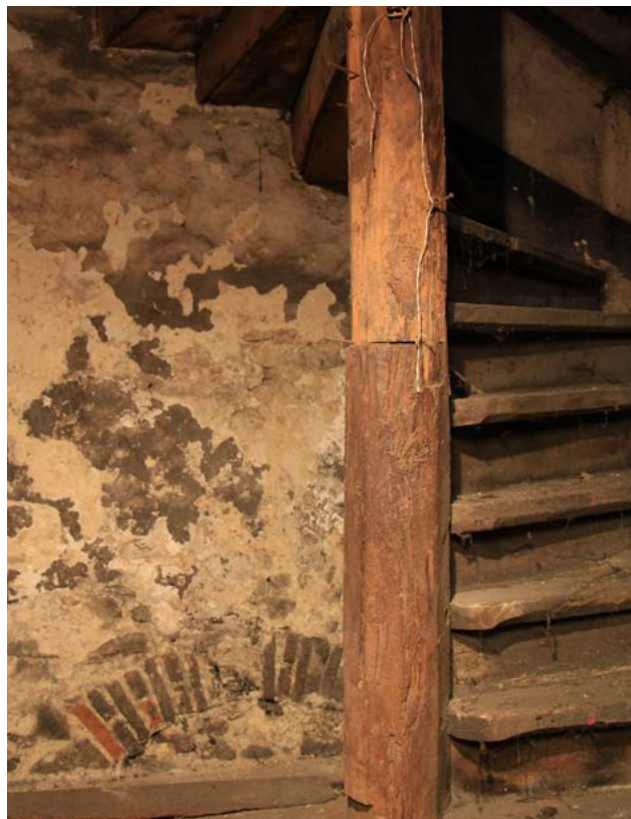
FIGURE 84 Escalier en bois à l'étage de la zone d'étude choisie. L'approche archéologique s'applique à décrire les unités que sont par exemple l'escalier et ses assemblages ou l'arc en brique visible en partie basse du mur, à l'arrière plan. Photographie : M. Vanel, décembre 2020.

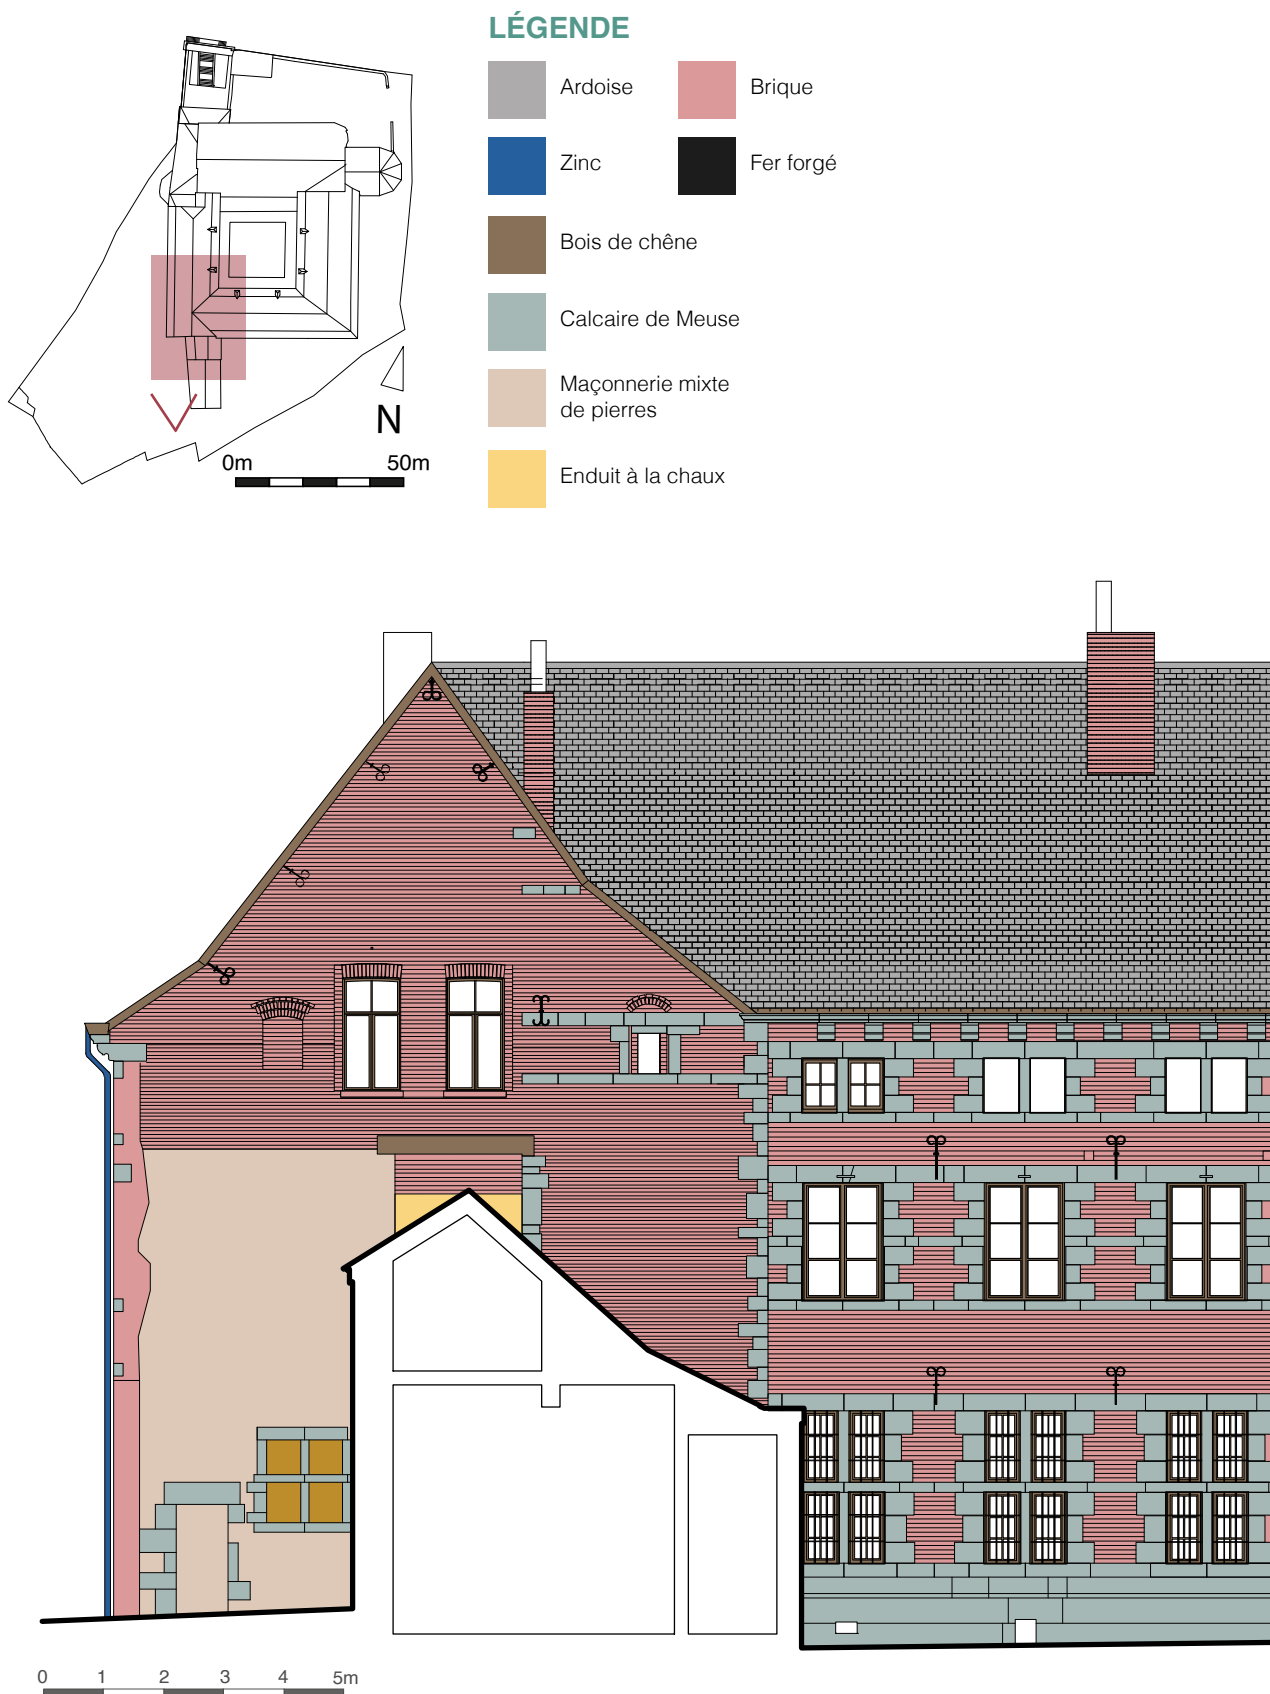
FIGURE 93 Élévation sud de la zone L.03/04 côté jardin - repérage des matériaux employés.
 Relevé et plans : bureau Ciplat sa, M. Vanel - Infographie : M. Vanel

À propos des élévations de la zone étudiée - M.03.F.01. - façade gouttereau sud (voir FIGURE 93)

À propos des élévations de la zone étudiée - M.03/04.F.01. - façade pignon sud (voir FIGURE 93)

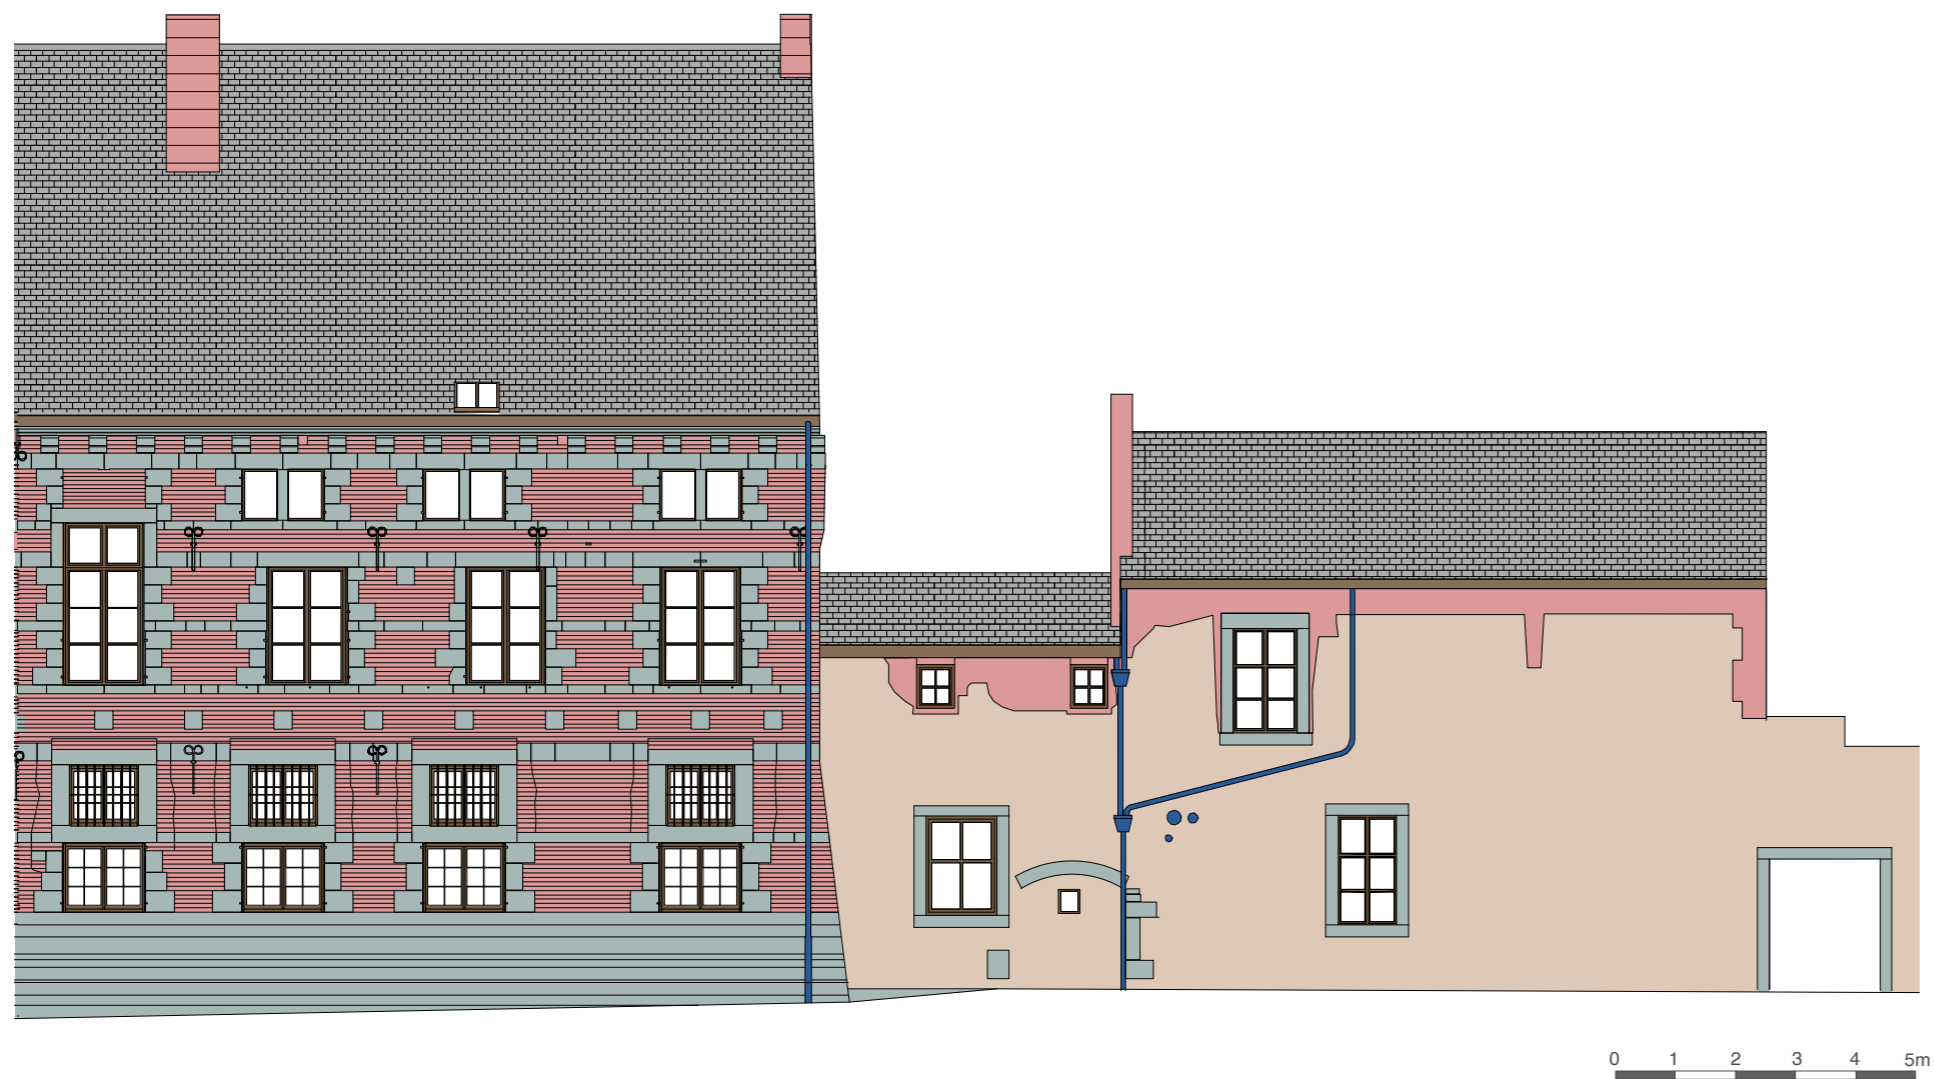
FIGURE 94 Élévation ouest de la zone L.03/04 côté jardin - repérage des matériaux employés.
 Relevé et plans : bureau Ciplat sa, J-L. Vanden Eynde, M. Vanel - Infographie : M. Vanel

A l'extérieur (4 premières travées observées dans l'étude de cas, voir **FIGURE 94**) :

À propos de l'élévation M.08.F.01 (FIGURE 94) : La lecture de cette façade est assez simple

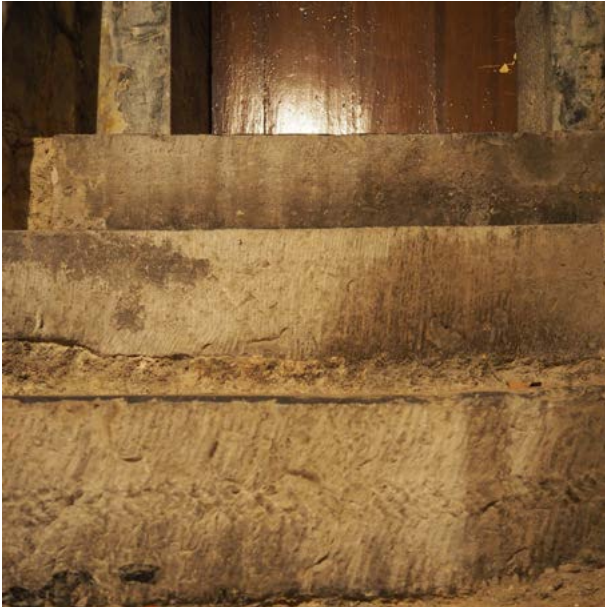
FIGURE 95 Escalier inférieur présentant différentes tailles de pierre d'une marche à l'autre.
Photographie : M.Vanel, juillet 2020.

L'escalier «inférieur», à quart tournant, est constitué d'une seule volée de onze marches. Les marches de l'ouvrage (**US.01**) sont pleines et en calcaire de Meuse. On dénombre différentes tailles de pierre au fil de notre ascension, des pierres avec une taille soignée et fine, à celles qui n'ont pas de taille de finition (**FIGURE 95**).

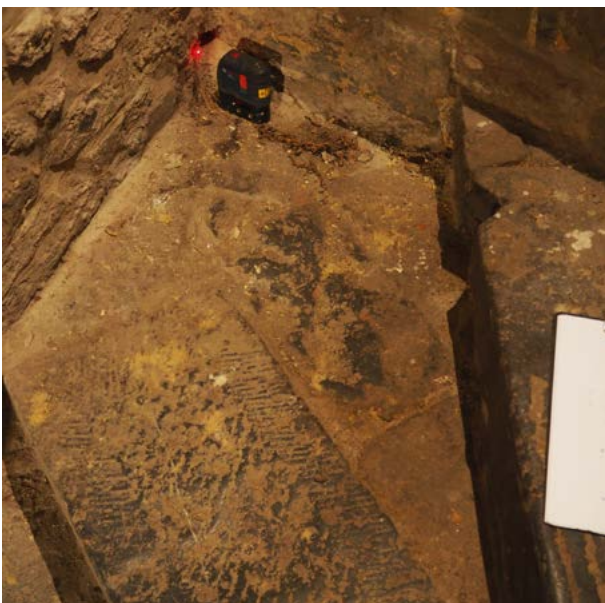
FIGURE 96 Escalier inférieur, quatrième marche, un exemple où la pierre calcaire taillée au ciseau en périphérie n'est pas ajustée à la marche.
Photographie : M.Vanel, juillet 2020.

On remarque que les marches ne sont pas toutes ajustées : par exemple, la pierre de la quatrième marche qui constitue l'angle de l'escalier est complétée par des petites pierres et morceaux de brique afin de remplir la surface du giron (**FIGURE 96**).

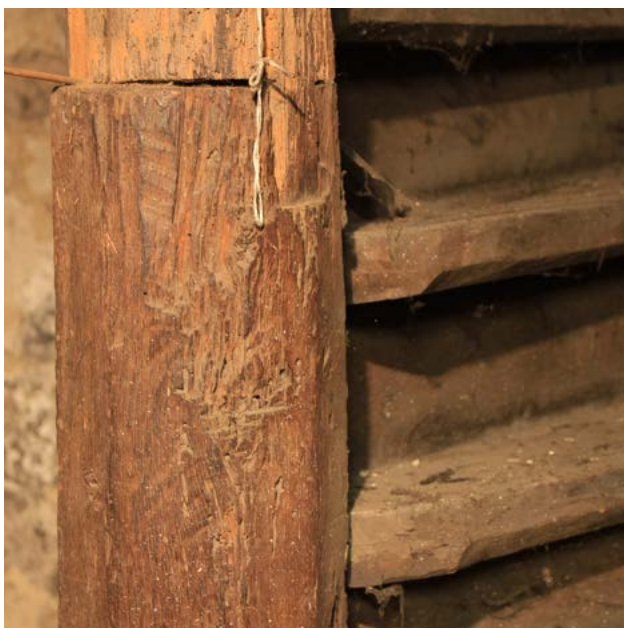
FIGURE 99 Escalier supérieur, détail de l'assemblage des deux parties du noyau par enture à enfourchement.
Photographie : M.Vanel, décembre 2020.

Le noyau central, de section octogonale, est composé de deux fûts superposés en bois, liaisonnés entre eux par une enture à enfourchement (**FIGURE 99**).

Premièrement, la jonction entre les deux parties qui constituent le noyau a lieu à +1 mètre du niveau de référence de l'étage (FIGURE 99), la hauteur du noyau existant faisant 3,78 mètres. Il peut paraître étrange que cet assemblage soit fait à cet endroit si l'escalier a été construit dès l'origine avec la hauteur qu'il a aujourd'hui.

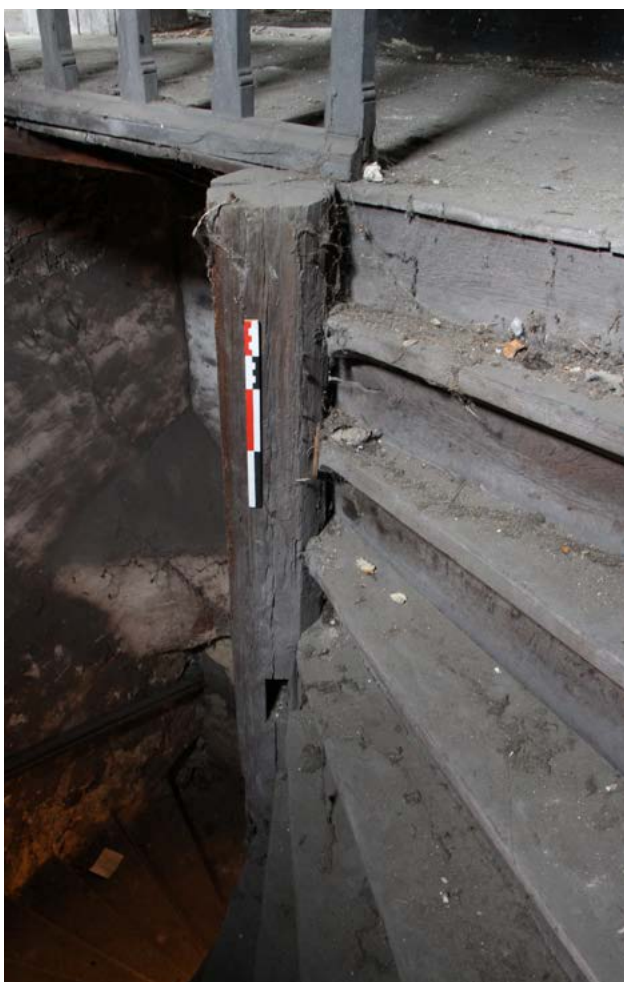
FIGURE 100 Escalier supérieur en bois. Le noyau semble avoir été recoupé au niveau du plancher des combles. On remarque une mortaise au niveau de la 15^e marche, sans raison d'être.
Photographie : M.Vanel, mai 2024.

À cette observation s'ajoute celle de la terminaison haute du noyau. Le noyau semble avoir été recoupé au niveau du plancher des combles (FIGURE 100).

Enfin, on remarque la présence d'une mortaise à côté de l'assemblage de la quinzième marche avec le noyau (FIGURE 100). Aucun élément n'explique sa présence et ce qui devait être assemblé à cet endroit. Malgré le fait que ces trois observations n'ont pas toutes une explication, elles nous amènent à penser que l'escalier a été raccourci et qu'il n'a donc plus la hauteur qu'il avait à l'origine.

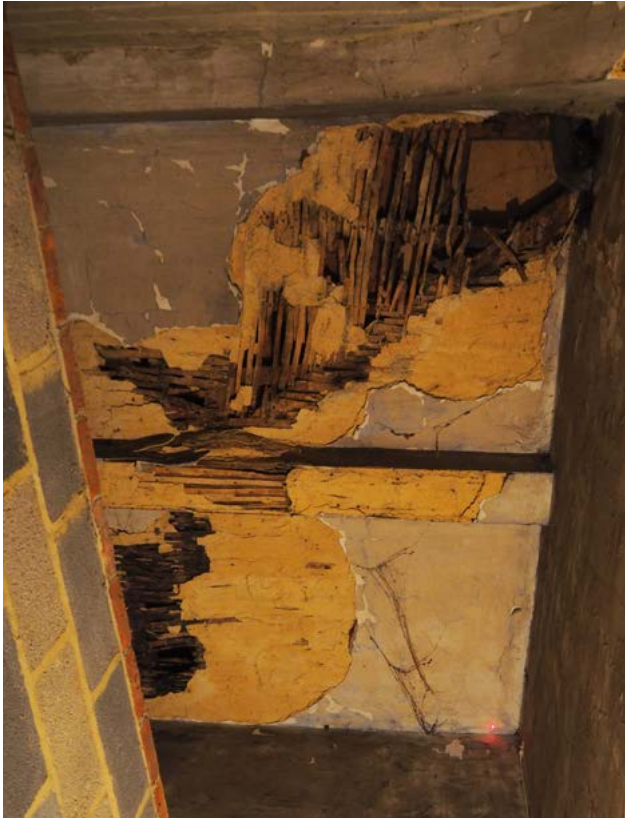
FIGURE 104 Plancher du couvrant rez (US.03) vue du dessous, le lattis de bois fortement remanié laisse percevoir un gîtage particulier.
Photographie : M.Vanel., janvier 2022.

Le plancher du couvrant rez (**US.03**), surmontant l'escalier en pierre décrit précédemment est constitué, en sous-face, d'un lattis de bois sur lequel est appliqué un torchis à base de chaux (FIGURE 104). Ce type de plafond est traditionnellement accroché à un lattis cloué perpendiculaire au gîtage du plancher qui le surmonte. Le sens du lattis traduit donc un gîtage particulier avec des poutres qui viennent perpendiculairement les unes aux autres. Ceci ne correspond à priori pas à la manière dont on aurait construit un plancher pour couvrir la totalité de l'espace. On peut donc supposer que le plafond a été remanié pour combler une ancienne trémie. Cette hypothèse mise en relation avec les plans de la FIGURE 97 présentée précédemment ainsi que l'observation du noyau divisé en deux parties, nous pousse à penser qu'il existait bel et bien un escalier entre le rez-de-chaussée et l'étage. L'ouvrage ayant été démonté, on a complété le plancher et appliqué un plafond de lattis et torchis pour boucher la trémie.

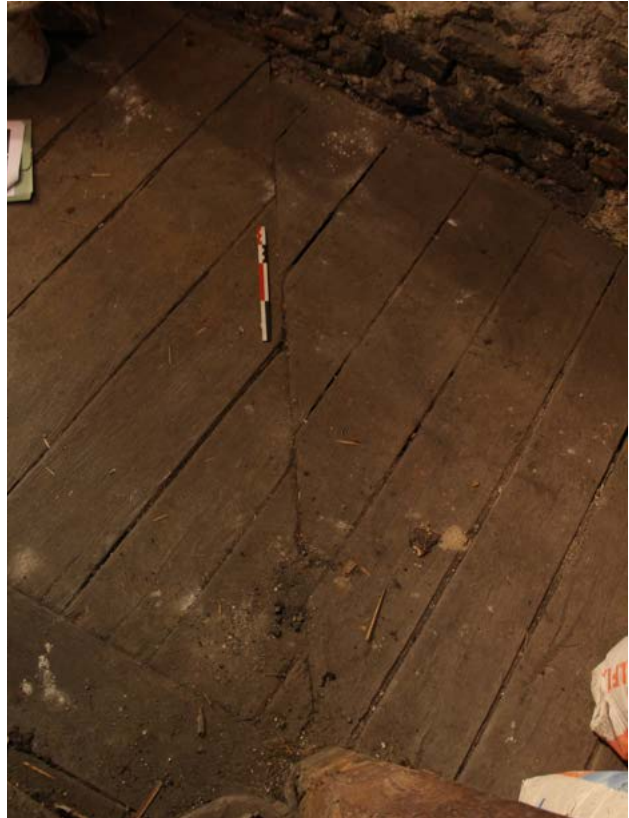
FIGURE 105 Plancher du couvrant rez (US.03) vue du dessus, la découpe oblique des planches de bois indique l'arrivée d'une ancienne volée.
Photographie : M.Vanel, mai 2024.

Il convient à présent d'aller vérifier ces données en les confrontant à nos observations au niveau de la partie supérieure du plancher (FIGURE 105). Conformément à ce à quoi on pourrait s'attendre, les planches de bois qui constituent le revêtement de sol de la cage d'escalier supérieure sont mises en œuvre d'une manière qui laisse aussi penser qu'il aurait été remanié. On pourrait supposer que la dernière marche de la volée d'escalier qui reliait le rez-de-chaussée à l'étage se trouvait au niveau de la ligne de raccord visible sur le plancher. Si cette hypothèse est bonne, cela laisserait un petit palier entre la volée disparue et celle que nous avons toujours sous les yeux, menant vers les combles.

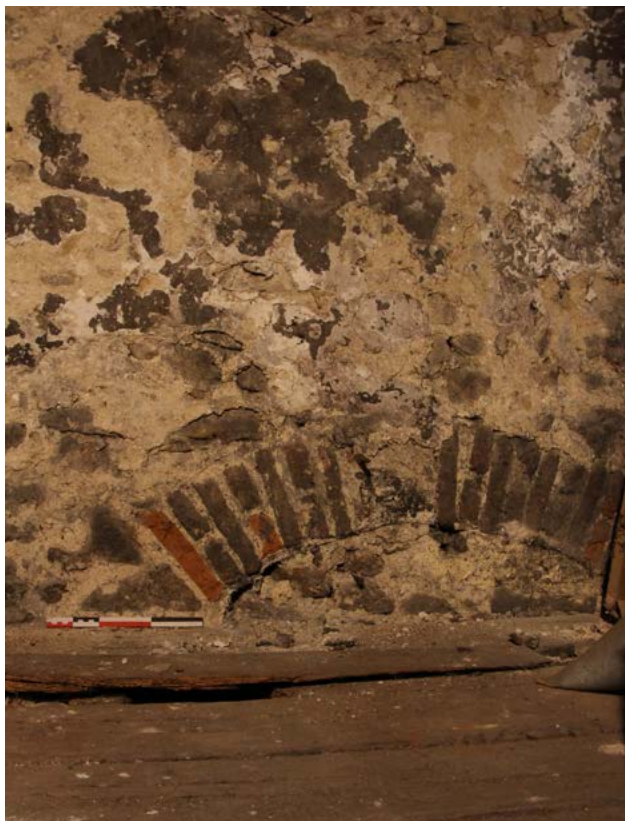
FIGURE 106 Sur le mur M.03/04.00.01, baie murée (US.05).
Photographie : M.Vanel, mai 2024.
