L'ANCIEN COUVENT DES FRÈRES MINEURS DE HUY :
ÉTUDES PRÉALABLES DU MONUMENT EN VUE DE SA RESTAURATION.

TFE réalisé pour l'obtention du Master de spécialisation inter-universitaire
en conservation et restauration du patrimoine culturel immobilier
par Manon Vanel.

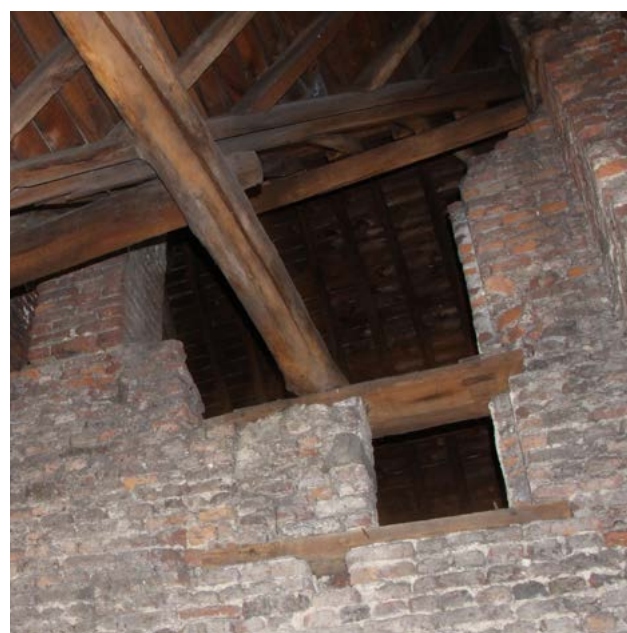
FIGURE 107 Sur le mur M.03/04.F.04, ancienne huisserie de porte (US.08). Photographie : M.Vanel, juin 2022.

Au niveau du comble, en partie haute du mur M.03/04.F.04, on peut voir ce qui s'apparente à une ancienne huisserie de porte (**US.08**, **FIGURE 107**), avec un seuil en bois et un linteau dont le niveau semble avoir été rabaissé. Un ressaut dans la brique marque l'ancienne feuillure de la baie. Cette observation vient compléter l'**US.06** décrit précédemment en confirmant l'existence d'un plancher à 2,75 mètres au dessus de celui que nous nommons « comble ».

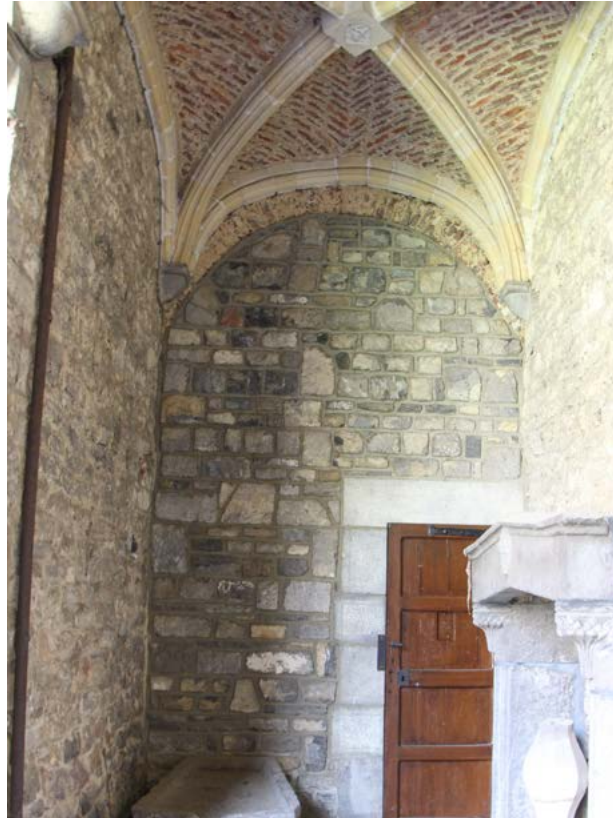
FIGURE 108 Mur M.03/04.00.04 : La dernière arcade de la galerie du cloître est murée par une maçonnerie mise en œuvre récemment (US.09 à 11). Photographie : M.Vanel, juillet 2022.

Au niveau du rez-de-chaussée, le mur M.03/04.00.05 contient l'arcade qui marque la fin de la galerie du cloître (**US.09**). Cette arcade est aujourd'hui comblée par un mur mis en œuvre récemment, en témoignent les matériaux employés : du côté de la cage d'escalier, des blocs béton, du côté du cloître, une maçonnerie de pierres calcaires assisées à joints épais (**US.10**). Une porte permet d'accéder à l'escalier menant au sous-sol depuis le cloître (**US.11**). Son encadrement en pierre calcaire présente une taille «sèche» qui pourrait être contemporaine du mur dans lequel elle s'inscrit (**FIGURE 108**).

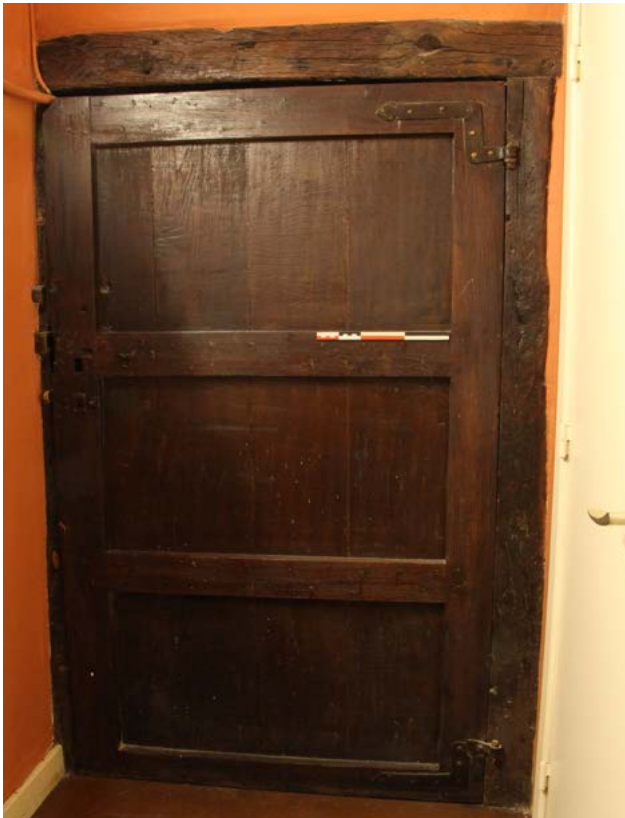
FIGURE 109 Porte en bois (US.12) menant à la cage d'escalier supérieure. Photographie : M.Vanel, mai 2024.

À l'étage, une porte (**US.12**, **FIGURE 109**) permet l'accès à la cage de l'escalier en bois depuis les sanitaires. Cette menuiserie à un seul vantail est composée d'un bâti dormant, d'un ouvrant constitué d'un cadre formé de deux montants et quatre traverses couvert de planches jointives. Le parement (du côté de la cage d'escalier), est constitué de quatre larges planches jointives et du montant côté charnières. Le plancher est cloué en quinconce sur les traverses. Le vantail est monté sur deux gonds dont les pentures en Z se prolongent sur les traverses hautes et basses. L'ouverture se pratique par un poussoir métallique ouvragé placé sur le parement et fixé au niveau d'une traverse au moyen de quatre clous. Le poussoir est composé en deux parties (**FIGURE 111**) :

Le bâti dormant est composé d'un cadre en poutres dégrossies, assemblées par deux chevilles à chaque angle. Il est difficile de préciser la nature des assemblages, la position des chevilles pouvant être celle d'un tenon-mortaise aussi bien que d'un mi-bois ou d'un autre assemblage à paume grasse. La pièce horizontale est doublée dans l'épaisseur du mur et sert également de linteau, tandis que les pièces verticales présentent des feuillures pour recevoir le vantail. Le montant de serrure est percé par deux serrures encastrées dont une aujourd'hui disparue. Enfin, subsistent trois gâches métalliques appliquées sur le dormant, dont deux anciennes et une plus récente. Cette menuiserie pourrait être contemporaine de la cage d'escalier qu'elle dessert ou, si la datation diffère, de la reconstruction de l'aile occidentale.

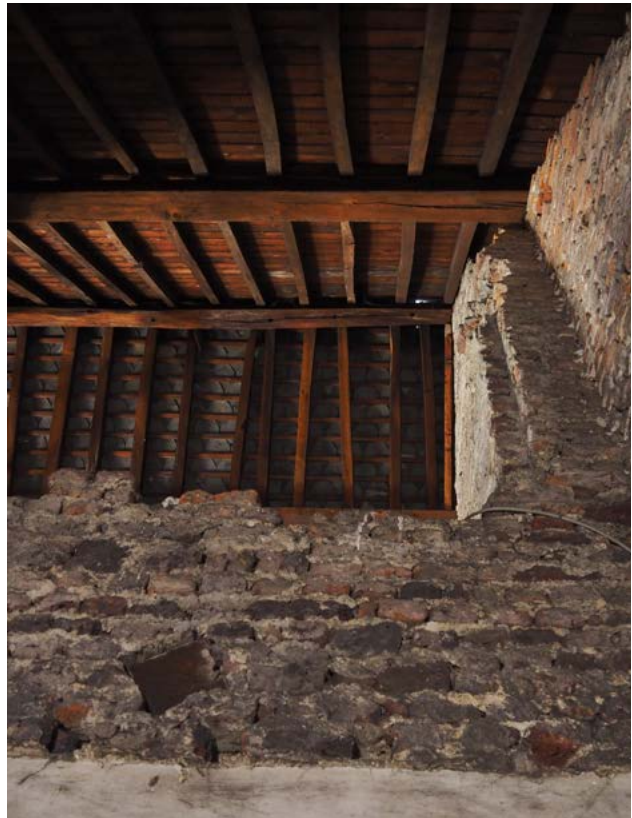
FIGURE 110 Trace d'une ancienne battée de porte (US.14) au niveau du mur M.03/04.+2.05. Photographie : M.Vanel, juillet 2020.

Au niveau du comble, le mur M.03/04.+2.05 se présente comme les autres murs de cage, avec un enduit s'arrêtant sous un ancien niveau de solives (celles d'un faux-plafond à priori). A gauche du mur, une baie (**US.13**) permet d'accéder au comble de l'aile occidentale (L.04.+2.01). Elle est légèrement moins haute que les deux portes qui percent les murs M.03/04.+2.04 et 06. Deux pièces en bois mis en parallèle constituent son linteau. Le mur est partiellement démoli en partie haute. A l'Est, on remarque à nouveau un ressaut dans la brique sur une certaine hauteur qui pourrait être la battée d'une ancienne baie (**US.14**).

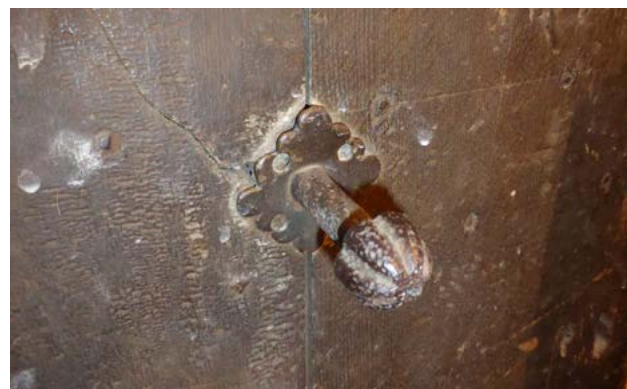
FIGURE 111 Détail de la poignée et de sa rosace de propreté.
Photographie : J-L. Vanden Eynde, août 2022.

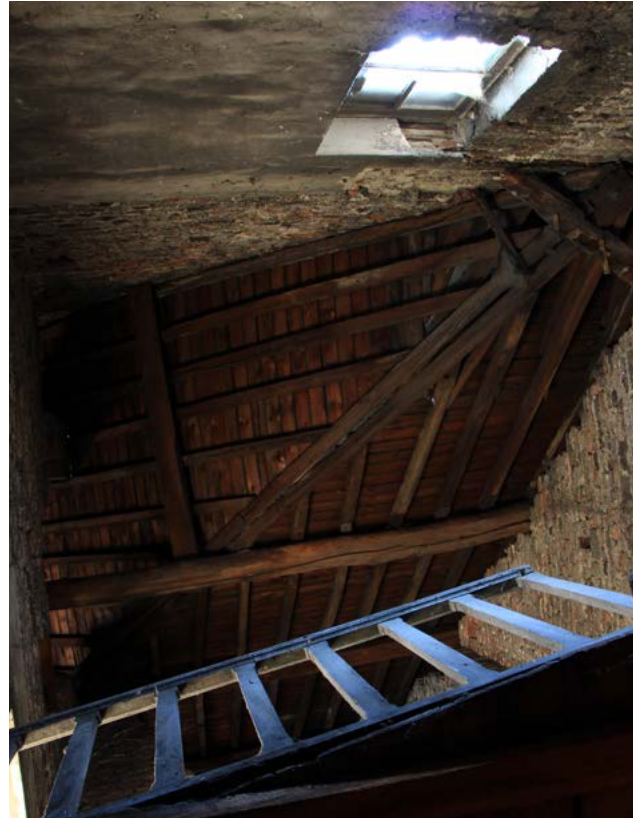
FIGURE 112 Charpente couvrant la cage d'escalier. On distingue la structure de la noue ainsi qu'une panne mal équarrie.
Photographie : M.Vanel, février 2021.

Au-dessus de la cage d'escalier, la charpente est celle d'une noue à la rencontre entre le versant est de la toiture occidentale et sud de l'aile méridionale. Il est difficile de tirer des observations de cette charpente mis à part son homogénéité. On remarque tout de même une panne mal équarrie. Elle pose sur le mur M.03/04.+2.04, et sur le linteau de huisserie rabaissé au niveau du mur M.03/04.+2.06 (**US.08**, FIGURE 112).

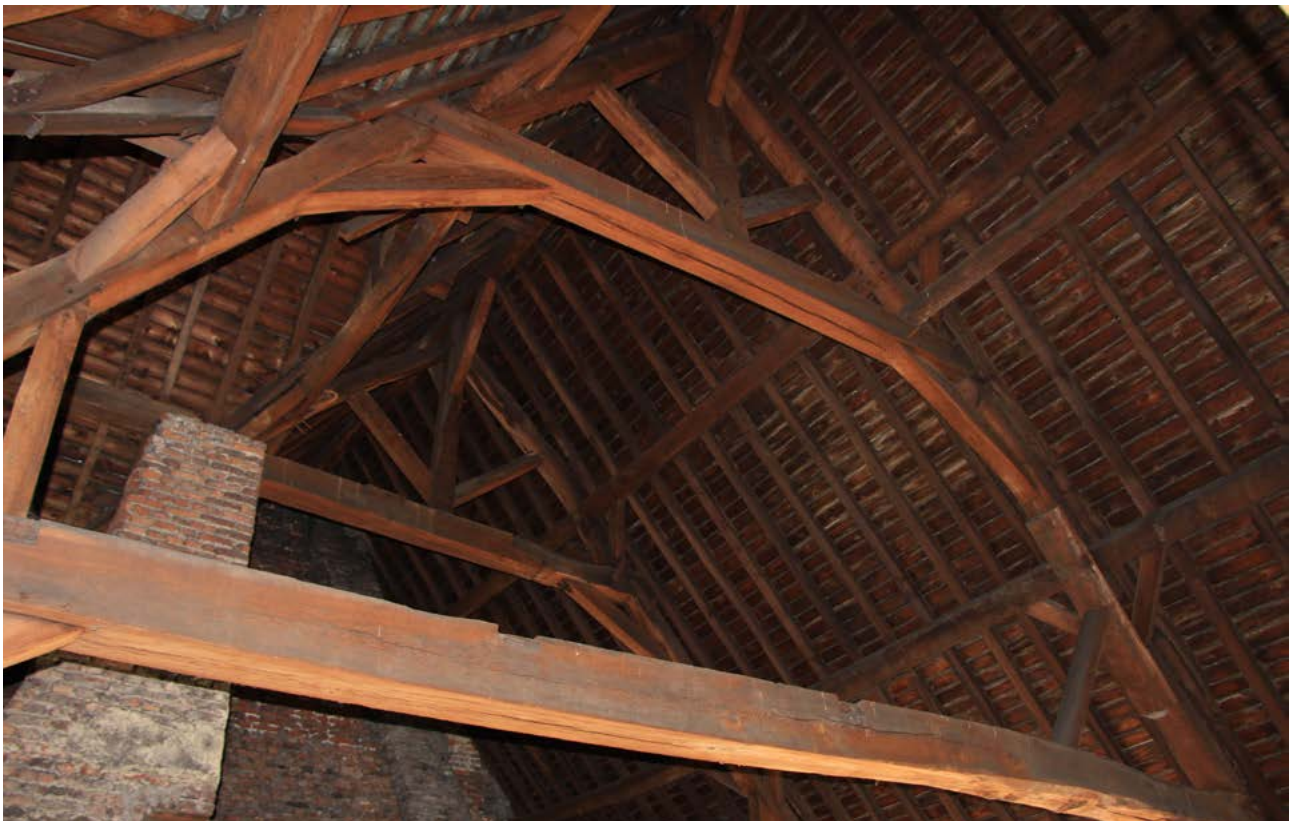
FIGURE 113 Charpente de l'aile occidentale : la photo illustre la ferme n°7 au premier plan (US.16), et la ferme n°8 (US.17) incomplète derrière.
Photographie : M.Vanel, mai 2021.

La charpente occidentale, à fermes et pannes en bois de chêne, est constituée de huit fermes dont seules les deux dernières⁹⁰ ont été analysées dans le cadre de cet exercice (**US.16 et 17**, FIGURE 113). Chaque ferme de type « à jambe de force » est constituée comme suit :

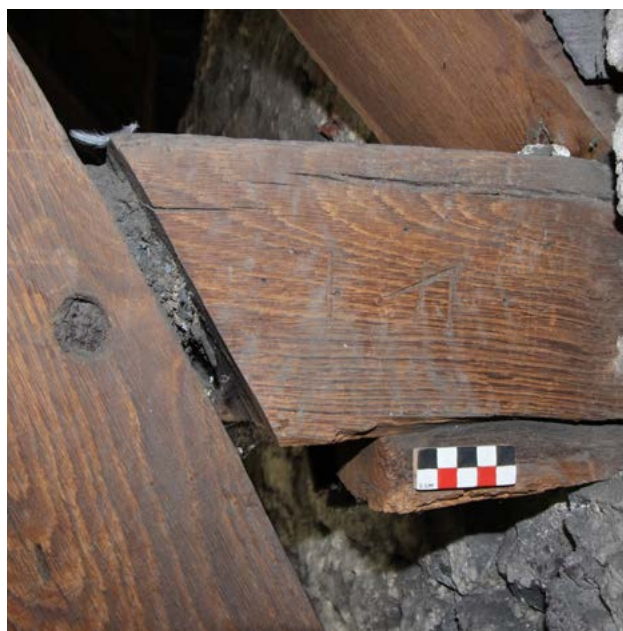
FIGURE 114 Marque de charpente repérée sur la face sud du blochet de la ferme n°7 (contre-marque | 11).
Photographie : M.Vanel, mai 2024.

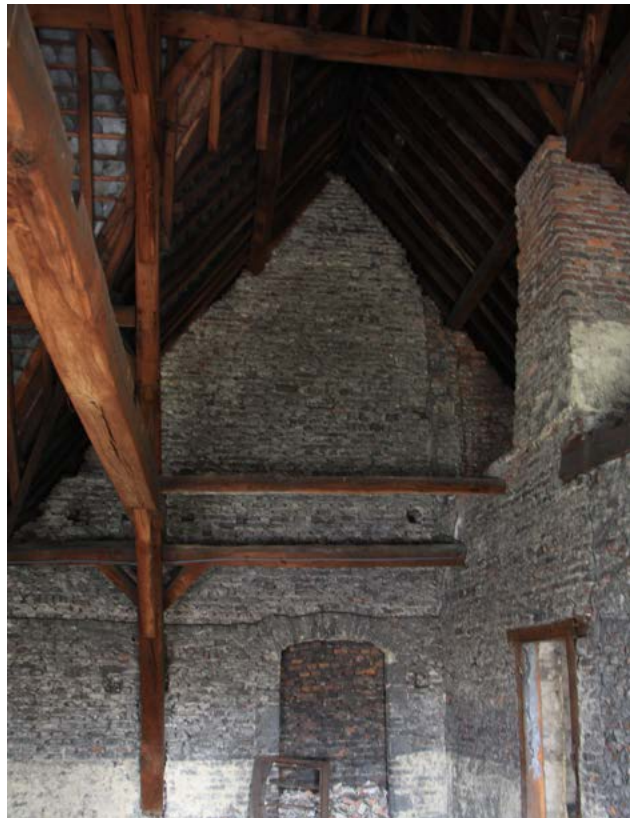
FIGURE 115 Intersection entre les charpente occidentale et méridionale. Le chevronnage de la charpente occidentale a été recoupé, la panne ventrière intermédiaire et son aisselier démontés.
Photographie : M.Vanel, mai 2021.

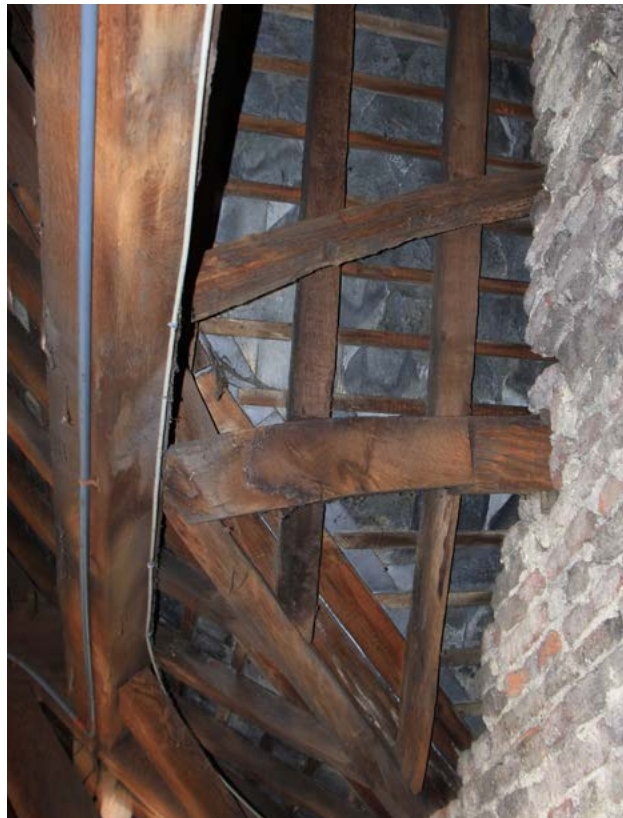
FIGURE 116 Intersection entre les charpente occidentale et méridionale. Des éléments de réemploi sont utilisés pour compléter la charpente.
Photographie : M.Vanel, mai 2021.

Entre le mur pignon intérieur M.03/04.+2.03 et la charpente de l'aile occidentale, des éléments de bois ont été rapportés pour venir compléter les pannes de la charpente méridionale à la charpente occidentale (**US.21**, **FIGURE 116**). Ils sont parfois simplement posés sur les autres, sans assemblage, issu de pièces de remploi même, témoignant du caractère postérieur et peu soigné de l'intervention.

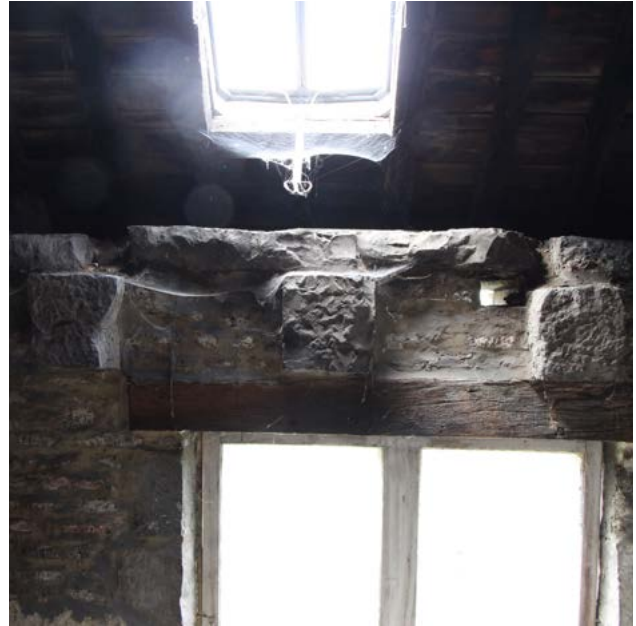
FIGURE 117 Face intérieure des corbeaux en pierre.
Photographie : M.Vanel, juin 2022.

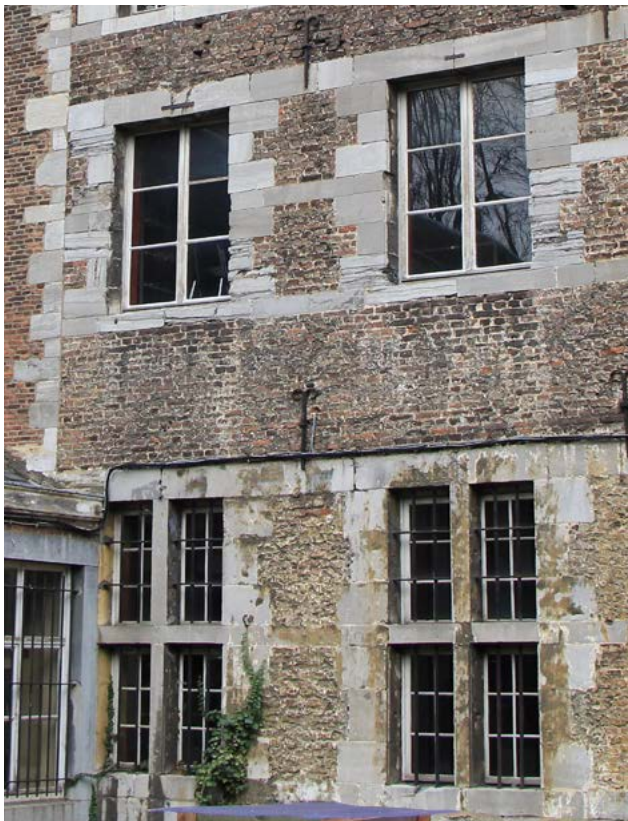
FIGURE 118 Baies du rez-de-chaussée (US.23) et de l'étage (US.25) de la façade sud de l'aile méridionale (2 travées de la zone d'étude).
Photographie : M.Vanel, décembre 2020.

L'élévation extérieure du mur M.03.F.01 est constituée en trois niveaux comportant chacun une fenêtre par travée (**FIGURE 118**).

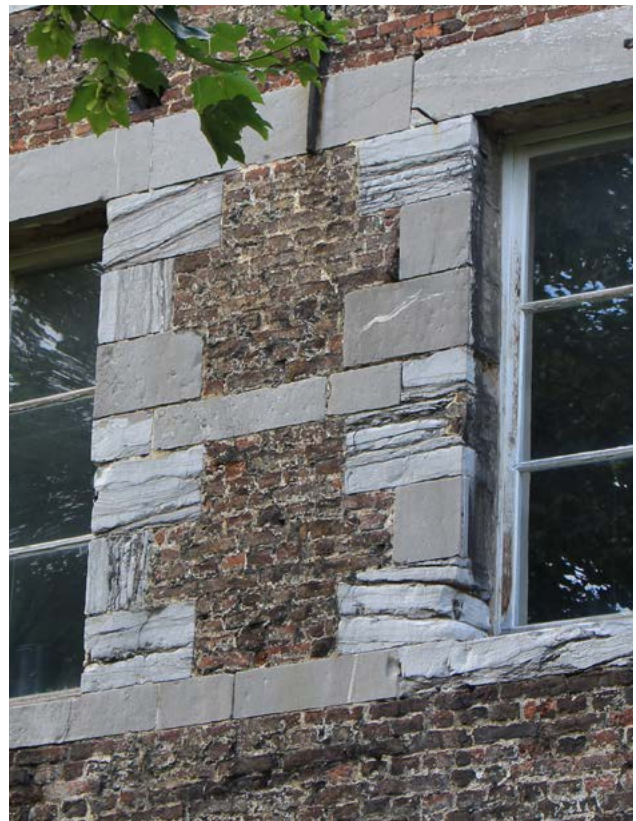
FIGURE 119 Pierres calcaires présentant des terrasses fort marquées (US.27) au niveau des encadrements de baie de l'étage.
Photographie : M.Vanel, décembre 2020.

portent sur un de leurs lits de carrière. Ceci n'est pas forcément problématique. La récurrence des pierres endommagées sur la façade nous laisse plutôt penser qu'elles proviennent d'un même niveau d'extraction, de mauvaise qualité (**US.27**). Une fois posées, sans doute ont-elles été plus sensibles aux facteurs externes d'altération du fait de leur piètre qualité d'origine.

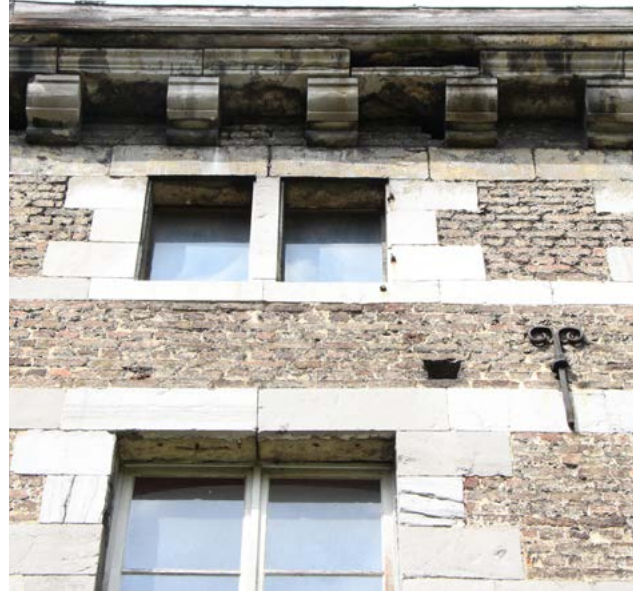
FIGURE 120 Baie de surcroît à 2 jours (US.73), corbeaux et corniche en calcaire (US.26 et 27), ancre étirée en Y (US.75) et trous de boulin (US.76) au niveau du couvrant de l'étage de l'aile méridionale.
Photographie : M.Vanel, juin 2022.

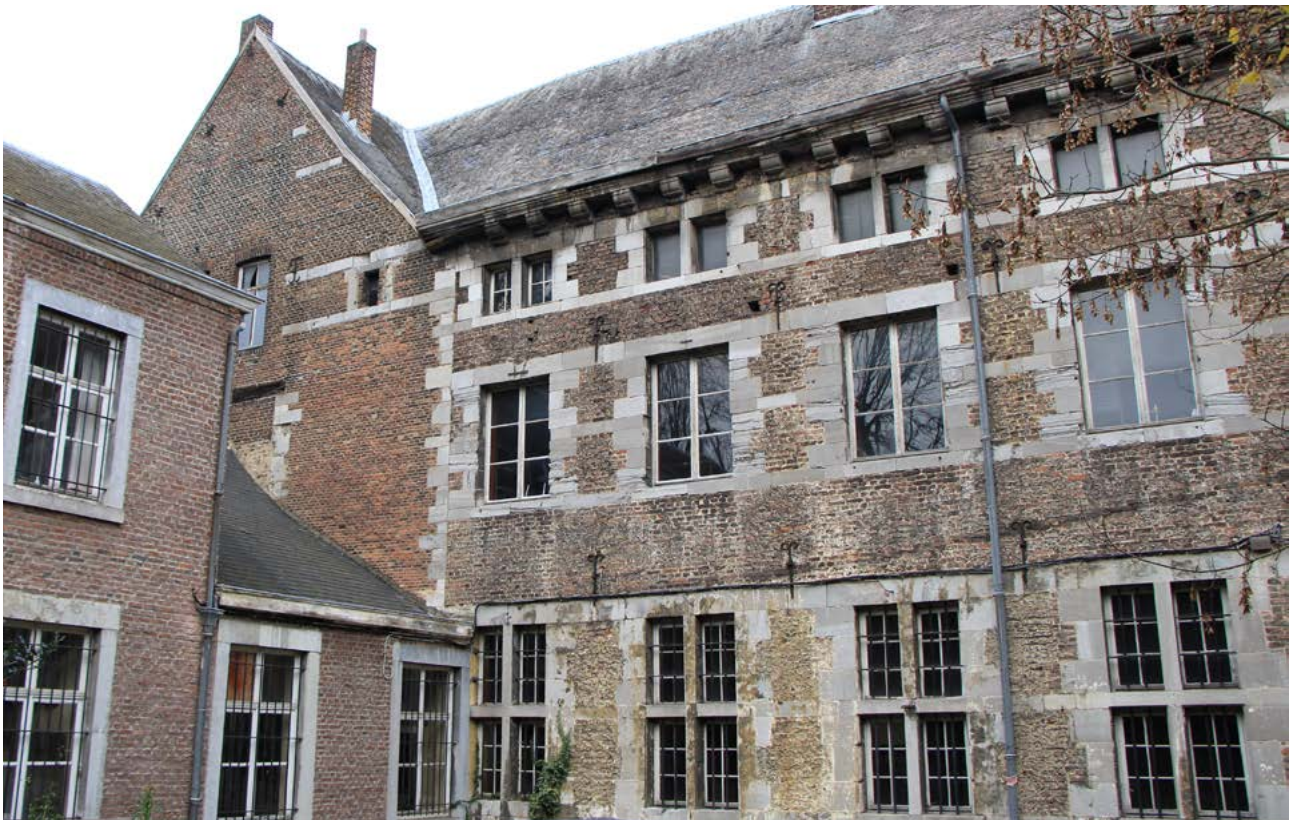
FIGURE 121 Les bandeaux de façade en pierre calcaire viennent buter contre la chaîne d'angle du pignon attenant, sans alignement recherché.
Photographie : M.Vanel, décembre 2020.

Ensuite, on remarque que les bandeaux de pierre de la façade M.03.F.01 (**US.32**) viennent buter contre ce qui semble être la chaîne d'angle du pignon M.03/04.F.01 voisin (**US.33**, **FIGURE 121**). Aucune volonté d'alignement entre les deux unités ne semble avoir dicté la composition générale. On peut donc supposer que ces deux ensembles ne sont pas contemporains.

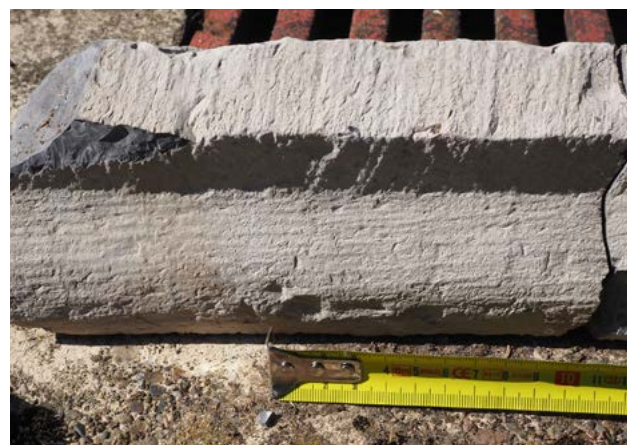
FIGURE 122 Éléments de la corniche sud de l'aile méridionale en pierre calcaire, taille fine au ciseau.
Photographie : M.Vanel, juillet 2020.

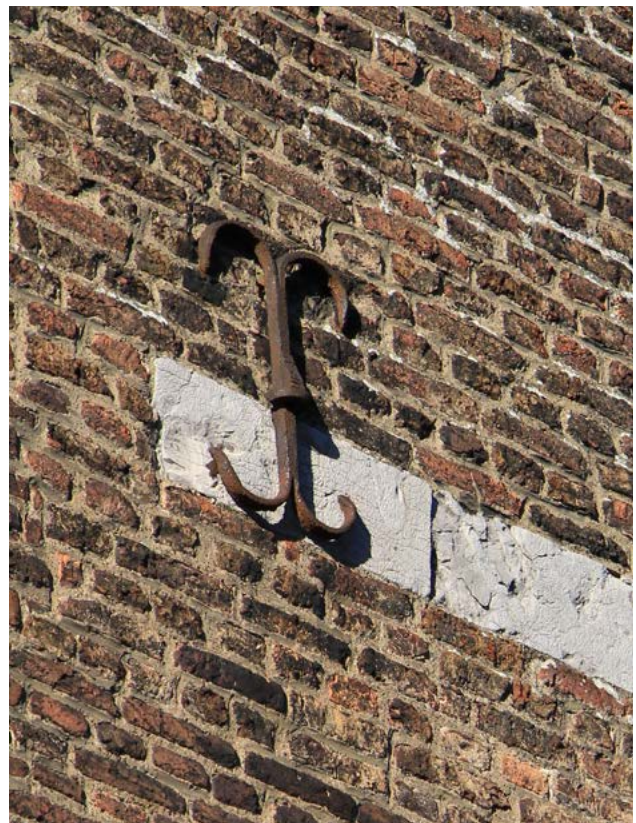
FIGURE 125 Ancre en X observée sur l'élévation sud de la tourelle d'escalier (US.38), au dessus du bandeau (US.37) surmontant la baie (US.07). Photographie : M. Vanel, mars 2021.

Au dessus du bandeau du niveau linteau de la baie, on observe une ancre en X, similaire à celle qui sera relevée et décrite plus précisément pour la façade M.03/04.+2.06 (**US.38**, **FIGURE 125**). Les autres ancres en fer forgé visibles sur le pignon correspondent aux extrémités des pannes de la charpente occidentale (**US.39**). Elles ont un format et une esthétique différente de l'ancre de la travée « tourelle ». On remarque qu'il n'y a pas d'ancre au sommet de la travée de la tourelle, observation qui concorde avec celle de la charpente couvrant la cage d'escalier. Il n'y a pas de panne maçonnée dans la façade à cet endroit. Cette information peut sembler élémentaire. Pourtant elle confirme que la couverture actuelle de la travée tourelle n'est pas d'origine.

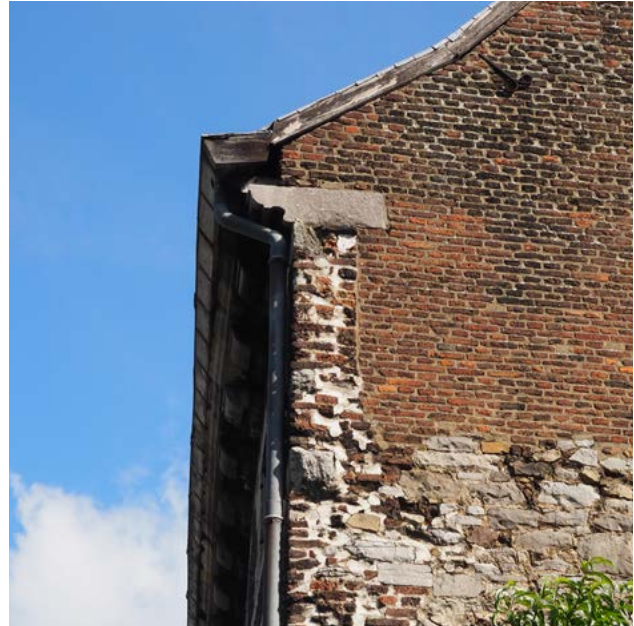
FIGURE 126 Le mur occidental dépasse du nu du pignon (US.41). Corbeau affleurant en partie haute (US.42). Photographie : M. Vanel, juillet 2020.

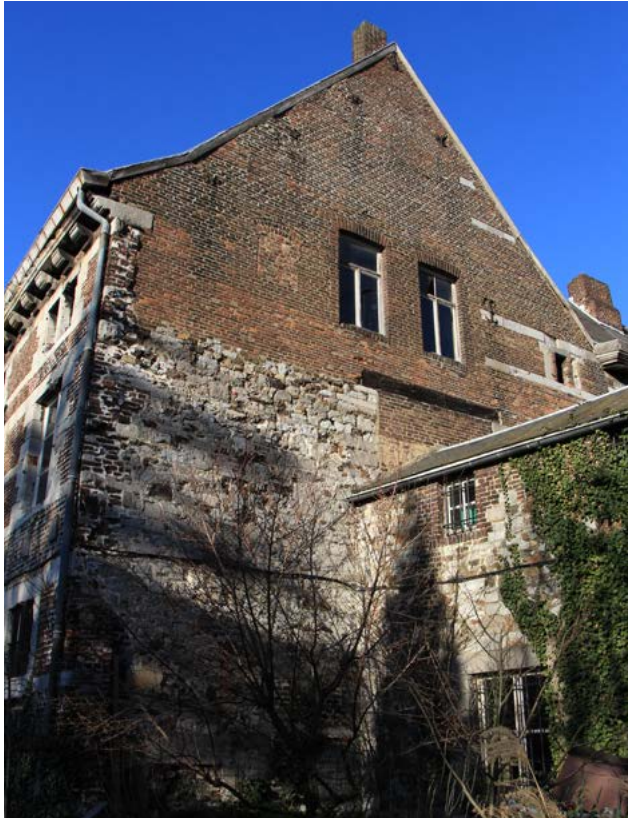
FIGURE 127 Façade pignon M.03/04.F.01, avec une maçonnerie mixte de pierre (US.40) qui s'arrête en dessous du linteau en bois de la baie (US.36). Corbeau affleurant en partie haute (US.42). Photographie : M. Vanel, mars 2021.

À l'Ouest de la Maison Pattard, le pignon est constitué depuis sa fondation jusqu'en dessous du linteau en bois, d'une maçonnerie plus ou moins réglée mêlant essentiellement des pierres calcaires avec quelques insertions de poudingues et grès (**US.40**, **FIGURE 127**). On distingue certaines assises sans pour autant que ce soit le cas sur toute la hauteur de l'ouvrage. Les caractéristiques de cette maçonnerie mises en relation avec les données de l'analyse lithologique menée au premier chapitre nous amène à penser qu'elle serait antérieure à la reconstruction des bâtiments au XVII^e siècle.

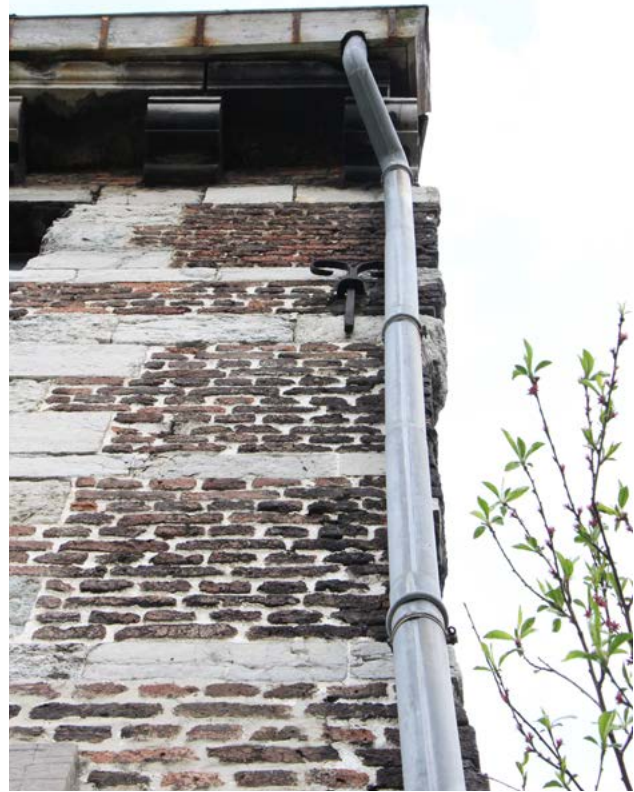
FIGURE 128 Extrémité sud de l'élévation de l'aile occidentale côté jardin. La maçonnerie mixte du mur dépasse du nu du pignon (US.41). Photographie : M. Vanel, juin 2022.

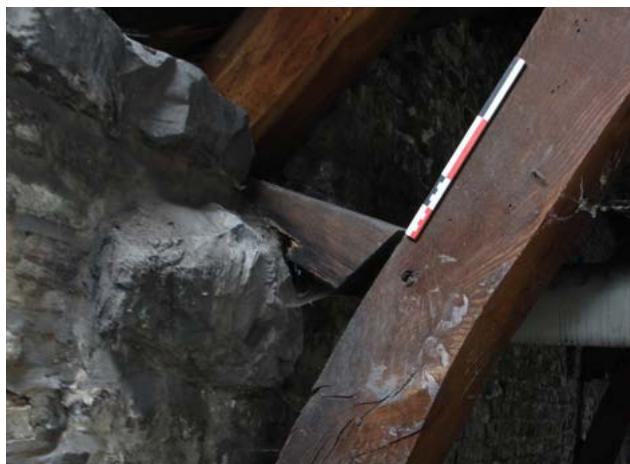
FIGURE 130 Le blochet en conflit avec la saillie du corbeau, côté intérieur.
Photographie : M. Vanel, mai 2024.

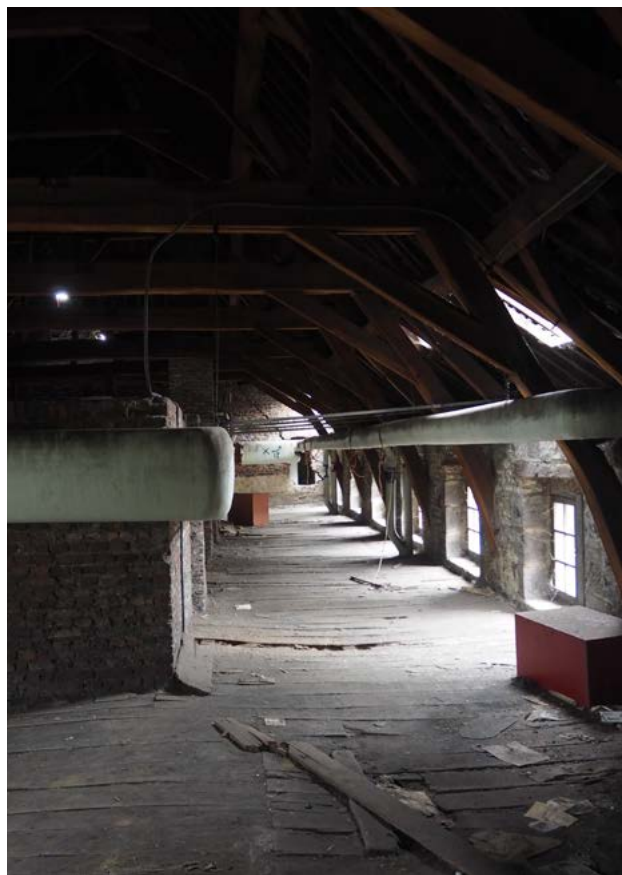
FIGURE 131 Rehausse de la salle de Justice dans le volume du comble.
Photographie : M. Vanel, juin 2020.

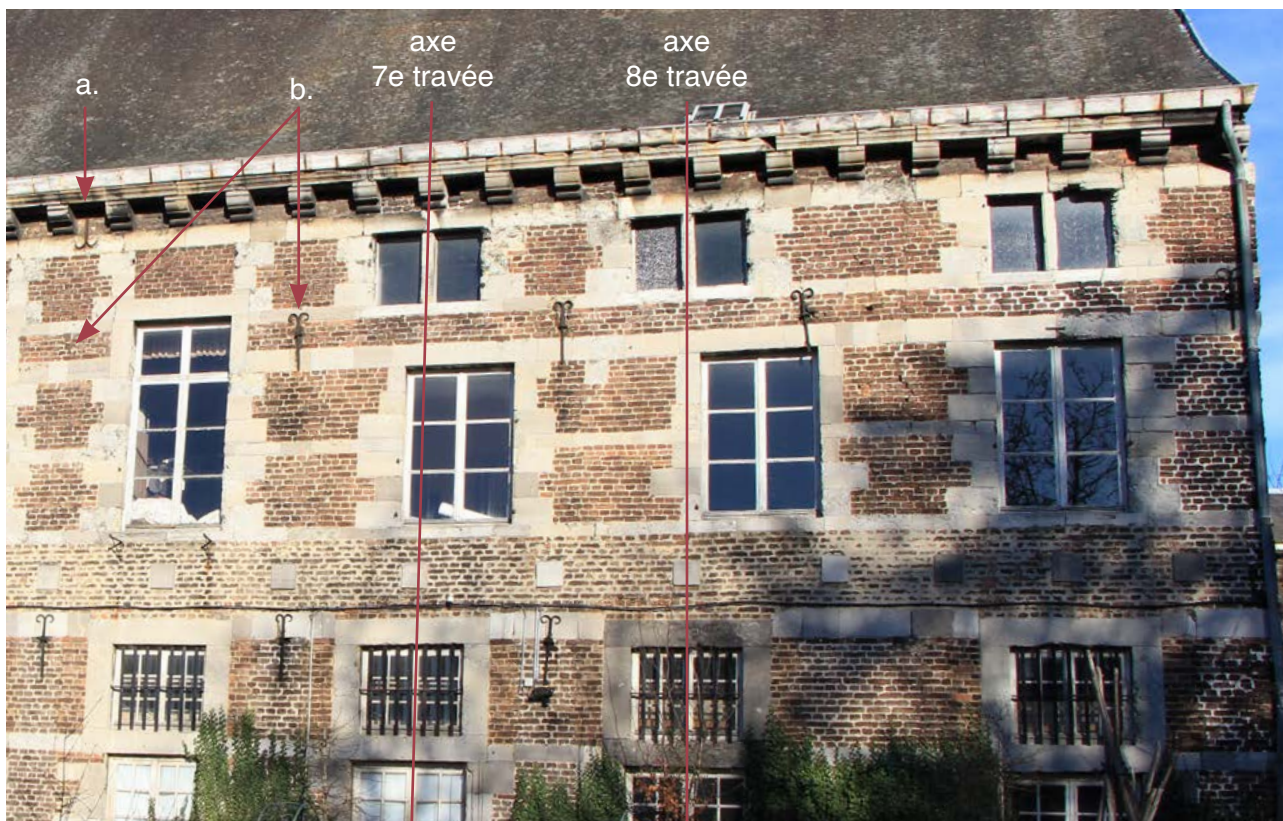
FIGURE 132 En (a), la position des ancres après rehaussement de la salle de Justice et des baies qui l'éclairent.
En (b), la position des ancres avant modification.
Photographie : M. Vanel, mars 2021.

Comme discuté précédemment, une des particularités de la façade occidentale consiste en la présence de boutisses carrées en pierre calcaire dont certaines présentent un blason ou une gravure comme nous avons pu le voir dans l'étude de J. Comanne⁹². Le rythme établi par ces boutisses, régulier sur la partie nord de la façade (une boutisse dans l'axe des baies et une entre deux baies), ne l'est plus à l'extrémité sud de la façade. On remarque en effet que les quatre dernières boutisses sont plus resserrées. Quelques mesures nous permettent rapidement de comprendre que les 9 travées ne sont pas régulièrement réparties sur la façade. Les 8 premières travées sont distantes de 3,05 mètres en moyenne alors que la dernière travée mesure 3,95 mètres de large soit quasiment un mètre de plus que les autres. La répartition des boutisses calcaires s'adapte donc à ce changement de façon à respecter l'alignement aux baies (**FIGURE 132**). Nous savons que les boutisses ornées sont

Dans la description générale de l'aile occidentale, nous avons pointé une seconde irrégularité : les 6 premières travées comportent des fenêtres à l'étage qui sont plus grandes que celles des 3 dernières travées (**US.45**). L'observation des linteaux, des pierres qui les encadrent et des maçonneries de brique qui les entourent nous permet d'avancer de manière assez certaine l'hypothèse d'une rehausse des baies des 6 premières travées. Si l'on regarde au plan de l'étage de l'aile occidentale, on remarque que ces fenêtres éclairent une grande pièce qui fut la salle de Justice au XIX^e siècle. Le plafond de cette salle a été rehaussé, entamant ainsi de façon conséquente le volume du comble de l'aile occidentale (**FIGURE 131**). Le linteau des fenêtres rehaussée est monolithique et taillé de façon beaucoup plus sèche. Ces données nous mènent à penser que lorsque l'on fit la rehausse du plafond de la salle, on en profita pour également rehausser les linteaux des baies, supprimant de ce fait les jours du comble. A cette intervention plutôt musclée s'ajoute logiquement le déplacement des ancrs de façade correspondant aux poutres du couvrant de la salle. Des trous et traces noirâtres témoignent d'ailleurs encore de la position des anciennes ancrs (**FIGURE 132**).

A l'étage de cette façade, on observe une autre irrégularité, cette fois au niveau des baies des 7^e et 8^e travées. Le lecteur s'aperçoit rapidement qu'elles ne sont pas alignées avec les baies du rez-de-chaussée et du comble (**US.46**, **FIGURE 132**). Elles sont couvertes d'un linteau monolithique similaire aux baies rehaussées

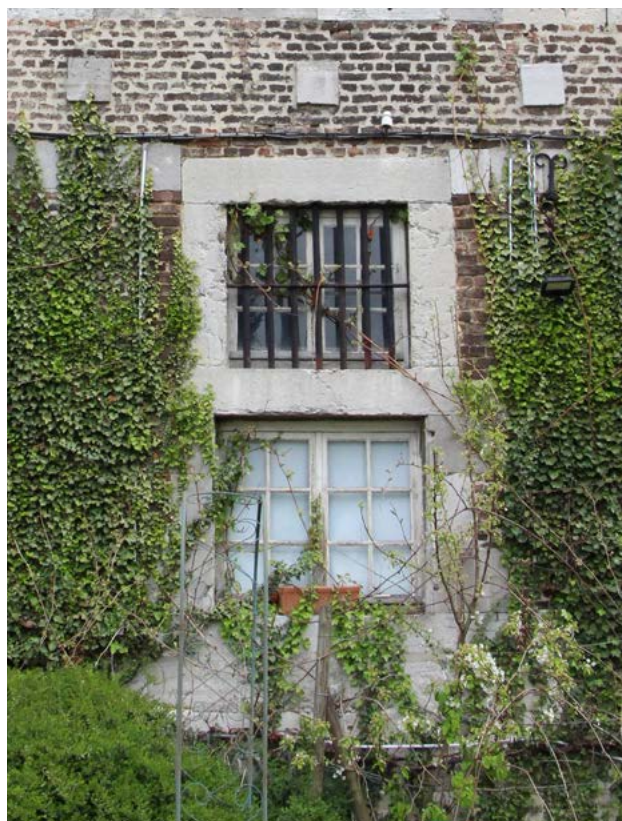
FIGURE 134 Baie bipartite du rez-de-chaussée de l'aile occidentale, côté jardin.
Photographie : M. Vanel, juin 2022.

L'observation des baies du rez-de-chaussée ne nous donnera pas moins de fil à retordre. En effet, elles sont étrangement constituées en deux parties (FIGURE 134) :

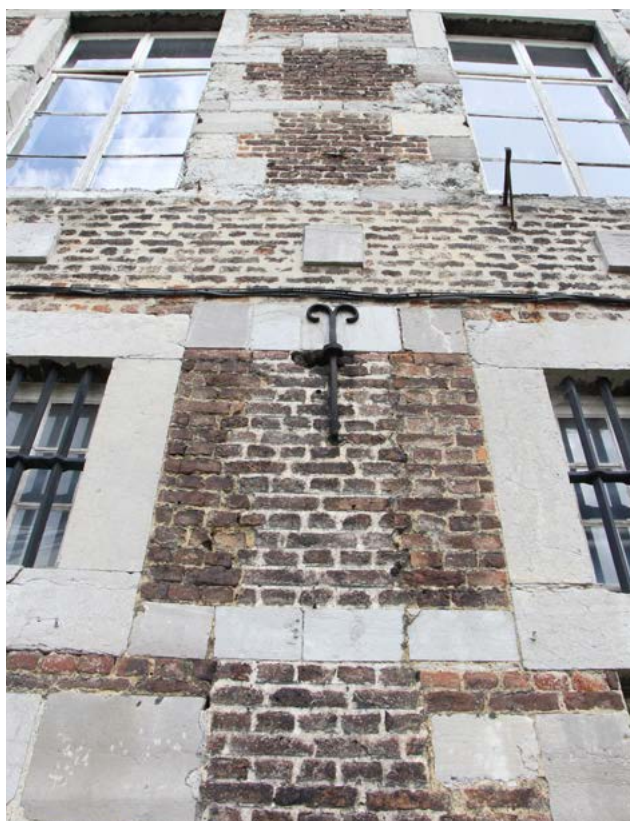
FIGURE 135 Entre 2 baies de l'aile occidentale, on perçoit le raccord entre les maçonneries de brique.
Photographie : M. Vanel, juin 2022.

Enfin les maçonneries de brique qui jouxtent ces baies sont différentes du remplissage du parement mixte (FIGURE 135). On a donc une couture visible de part et d'autre des piédroits et au-dessus du linteau.

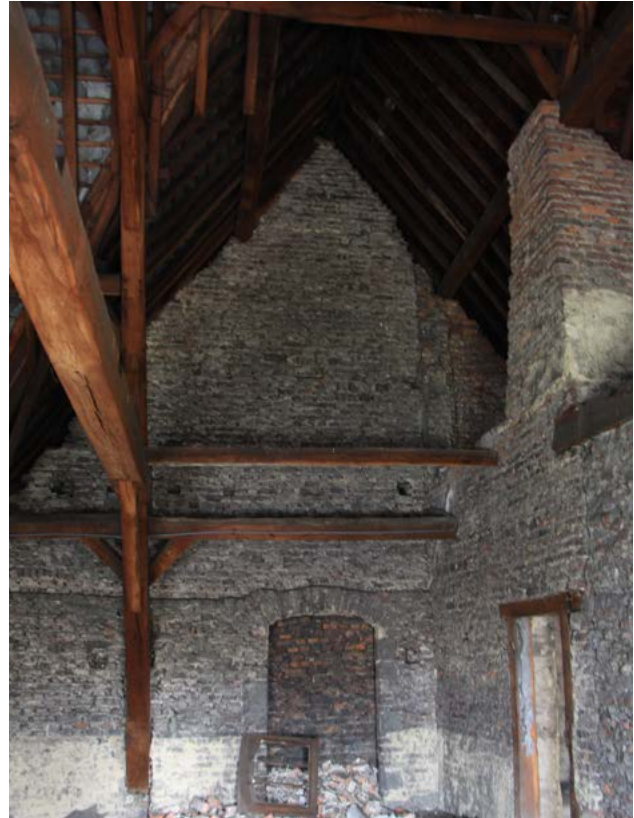
FIGURE 137 Pignon intérieur entre les ailes occidentale et méridionale, en maçonnerie à épaisseur variable (US.49 et 50). Réservations du gîteage d'un ancien plancher au-dessus (US.52).
Photographie : M. Vanel, mai 2021.

La présente élévation consiste en un pignon en maçonnerie de brique qui vient en prolongation du mur gouttereau M.04.+2.01 donnant sur le cloître. Le mur vient buter contre celui de la cage d'escalier précédemment décrite (M.03/04.+2.05), sans harpage des maçonneries. On remarque que le mur a deux épaisseurs (FIGURE 137) : la partie basse du pignon (US.49) est en moyenne 13,5 cm plus épaisse que celle au-dessus (US.50). On reviendra sur cette particularité plus loin.

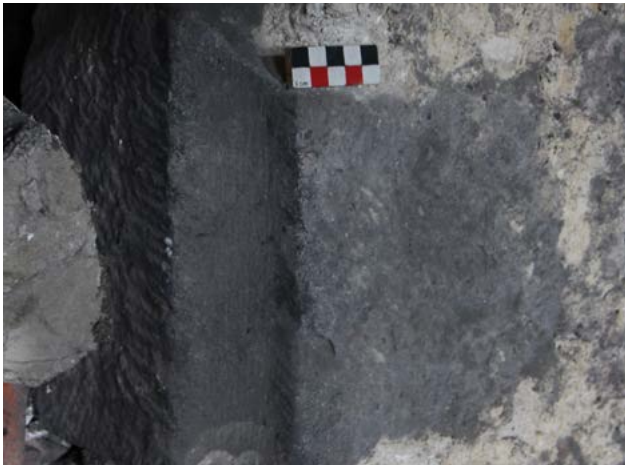
FIGURE 138 Détail du piédroit de la porte murée (US.51), avec une pierre calcaire à l'angle profilé en cavet.
Photographie : M. Vanel, mai 2024.

Au niveau du pignon, une porte aujourd'hui murée devait permettre le passage entre les combles des ailes occidentale et méridionale (US.51). Elle présente un linteau déprimé en briques et des piédroits qui alternent des briques et des pierres calcaires taillées. Éléments de réemploi sans doute, vu l'hétérogénéité des pierres, certaines présentant un angle profilé en cavet (FIGURE 138), d'autres des trous de gonds.

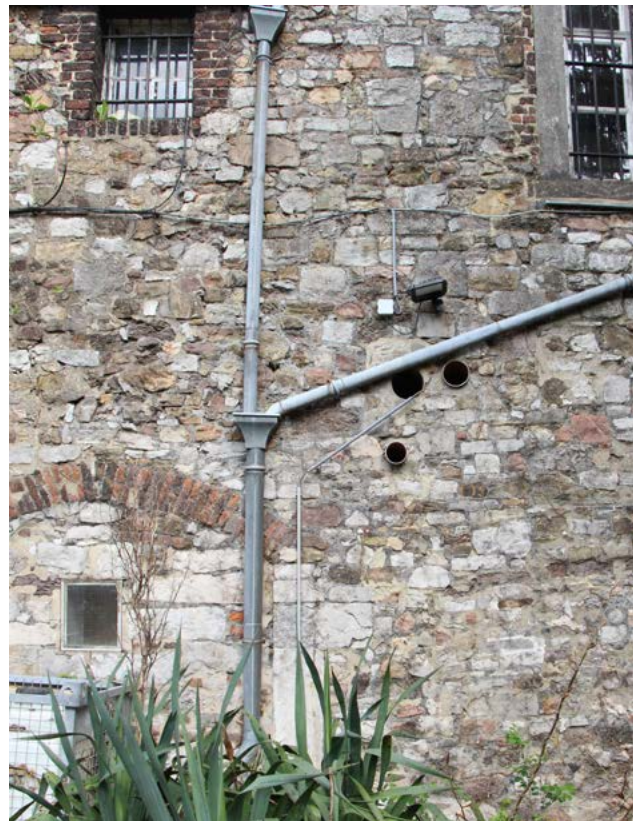
FIGURE 139 Élévation occidentale de la Maison Pattard avec une ancienne porte murée (US.48).
Photographie : M. Vanel, juin 2022.

et claire : l'élévation reprend une maçonnerie mixte de pierres (calcaire de Meuse, quelques poudingues et grès) similaire à celle que l'on trouve en partie basse du pignon décrit précédemment. Elle est complétée en partie haute et aux endroits où des fenêtres ont été créées par des briques. Si l'on met ces observations en rapport avec le dessin de R. Leloup (FIGURE 124), on voit qu'un mur couvert d'une bâtière est représenté à l'endroit de la façade de l'actuelle Maison Pattard. On peut donc imaginer avec assez de certitudes qu'elle a été construite en reprenant ce qui restait d'un mur préexistant. Cette hypothèse est appuyée par l'observation d'une porte surmontée d'un linteau ou arc de décharge en brique (US.48, FIGURE 139), également représentée sur le dessin de R. Leloup, semble-t-il pour relier le jardin occidental à celui au sud du site.

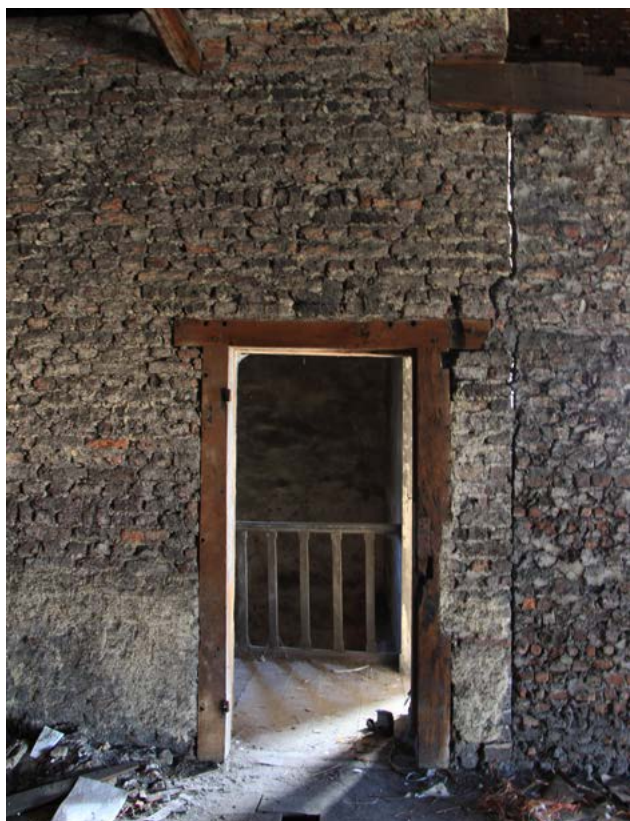
FIGURE 140 Porte avec encadrement en bois de réemploi (US.13).
Photographie : M. Vanel, mars 2021.

Au niveau du comble occidental, le mur est en maçonnerie de briques, anciennement badigeonnées en blanc. À l'Ouest, dans la prolongation du mur de la cage d'escalier, une cloison est rappliquée, sans harpage des maçonneries (FIGURE 140). Plusieurs éléments particuliers doivent être décrits ici :

Premièrement, une porte donne accès à la cage d'escalier depuis le comble (US.13, FIGURE 140). Son encadrement est en bois de réemploi : on note la réutilisation d'un ancien entrant de pan de bois en guise de linteau (les chevilles et une mortaise nous indiquent cette ancienne fonction) et d'une autre section de bois dans laquelle on observe des découpes qui n'ont aucune utilité pour la fonction actuelle du piédroit. Les anciens gonds, encore en place, indiquent le sens d'ouverture de l'ancienne porte de la cage d'escalier vers les combles.

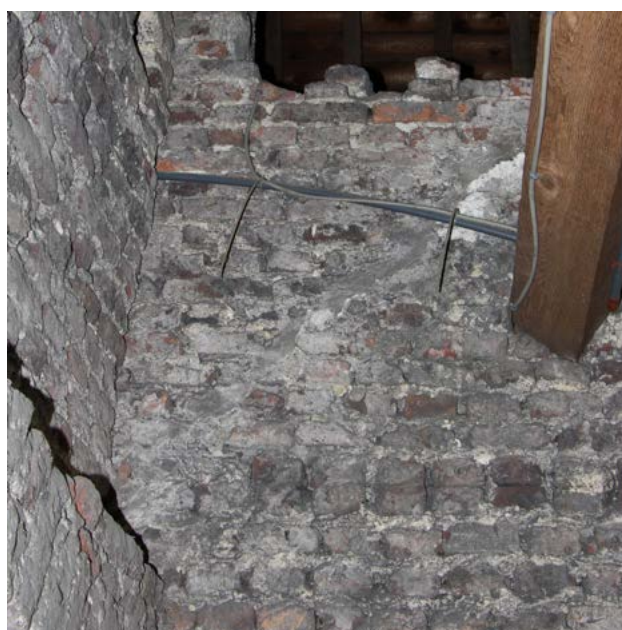
FIGURE 141 Trace d'un ancien solin de toiture (US.54).
Photographie : M. Vanel, juillet 2022.

Enfin, une dernière observation, et pas des moindres : la trace d'un ancien solin qui semblerait

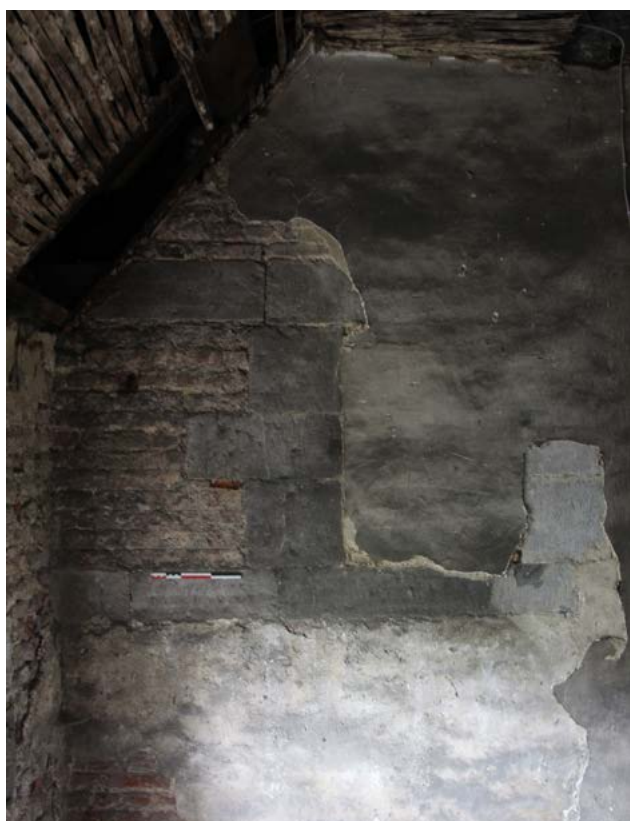
FIGURE 142 Derrière l'enduit, une ancienne façade de la tourelle d'escalier apparaît avec une petite fenêtre (US.56) et les bandeaux de pierre calcaire (US.55). Remplissage en brique à joints tirés à la pointe.
Photographie : M. Vanel, mai 2024.

La découverte d'une ancienne fenêtre (**US.56**) vient compléter notre trésor. Comme celle de la façade sud de la tourelle d'escalier (**US.07**), elle est à un jour, avec piédroits, linteau et appui en pierre calcaire. Ces deux derniers sont d'ailleurs continués par des bandeaux de pierre calcaire comme on peut l'observer sur les autres façades. Les pierres sont taillées au ciseau, certaines présentant une ciselure périmétrique ([FIGURE 143](#)). Grâce à un relevé précis, on remarque que la fenêtre découverte s'aligne avec celle de la façade sud de la tourelle, à quelques centimètres près. En replaçant le relevé des bandeaux et de la baie dans un relevé plus large de la façade donnant sur le cloître de l'aile occidentale, on observe par contre que la baie de la tourelle ne s'aligne pas avec celles du même niveau dans le cloître. Les élévations extérieures de la tourelle ne s'accordent donc pas avec celles des ailes attenantes.

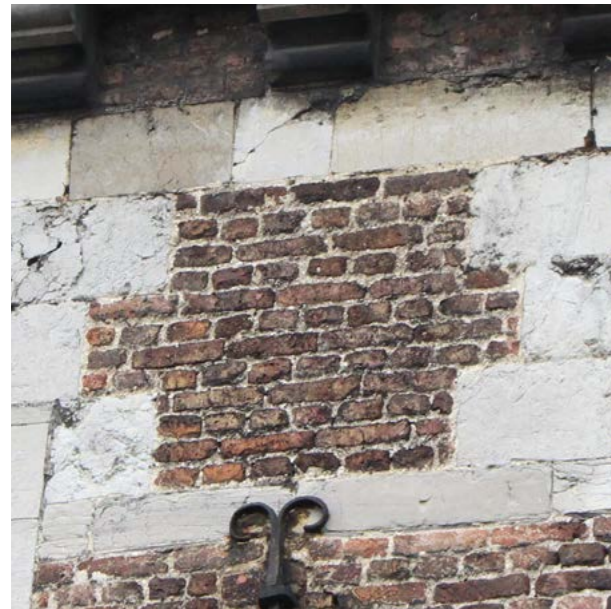
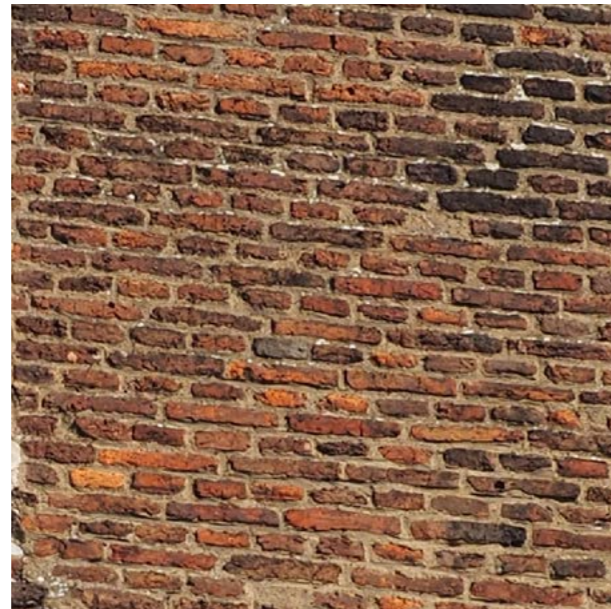
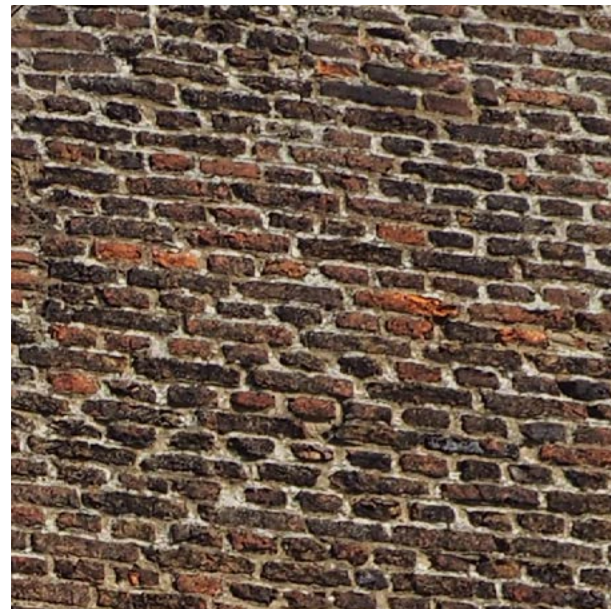
Maçonnerie en brique de type A

Maçonnerie en brique de type B

Maçonnerie en brique de type C

Maçonnerie en brique de type D

FIGURE 144 Inventaire des différents appareillages de brique observés sur l'élévation sud du monument.
Photographies : M. Vanel, juillet 2020.

A l'issue de l'analyse des façades de la tourelle d'escalier et de celles qui la jouxtent, une analyse des appareillages de brique peut s'avérer intéressante pour clarifier certaines hypothèses. Sur les deux façades M.03.F.01 et M.03/04.F.01, on observe la mise en œuvre de quatre appareillage de brique différents. Les caractéristiques de ces maçonneries sont reprises ci-dessous et illustrées dans les FIGURES 144 et 145 ci-contre.
