L'ANCIEN COUVENT DES FRÈRES MINEURS DE HUY :
ÉTUDES PRÉALABLES DU MONUMENT EN VUE DE SA RESTAURATION.

TFE réalisé pour l'obtention du Master de spécialisation inter-universitaire
en conservation et restauration du patrimoine culturel immobilier
par Manon Vanel.

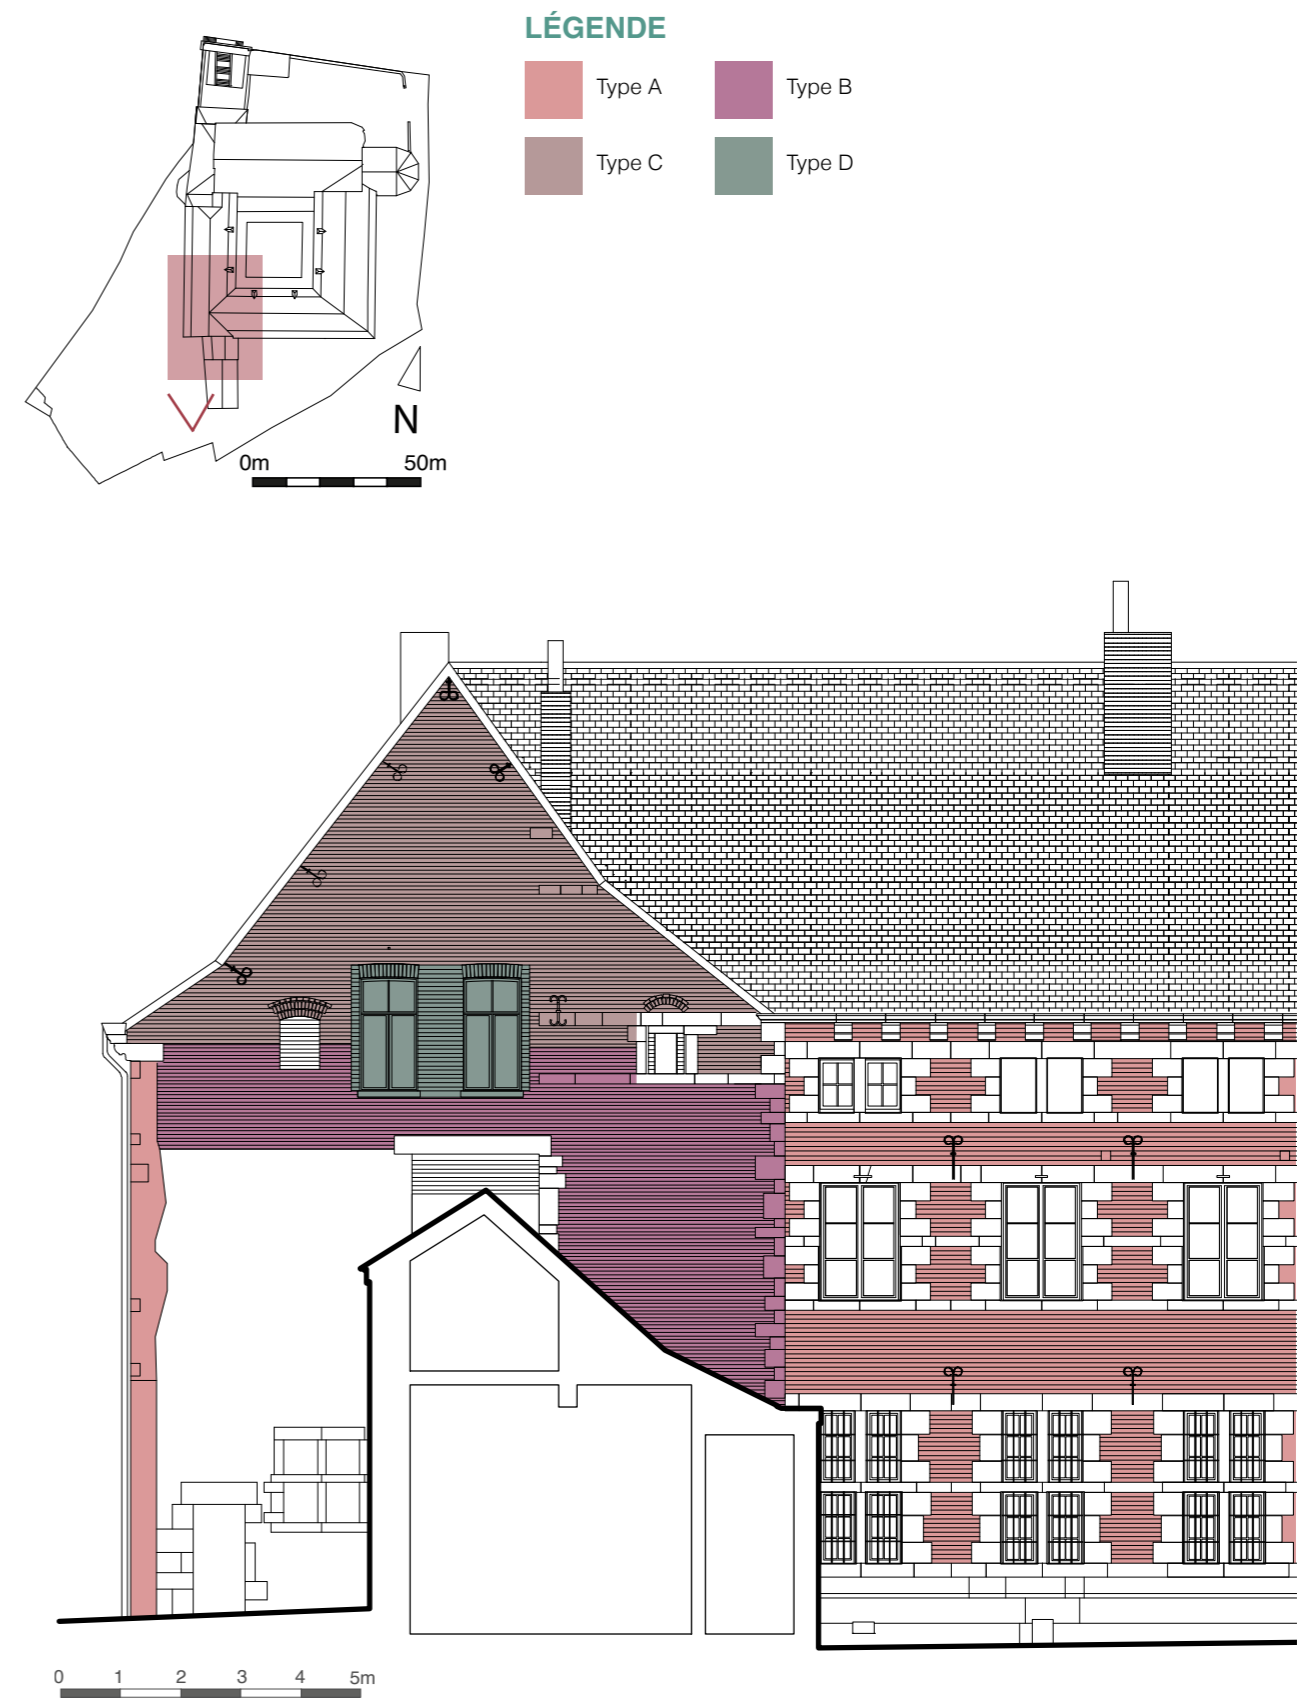
FIGURE 145 Élévation sud de la zone L.03/04 côté jardin - repérage des matériaux employés.
Relevé et plans : bureau Ciplote sa, J-L. Vanden Eynde, M. Vanel - Infographie : M. Vanel

A l'issue de l'analyse des façades de la tourelle d'escalier et de celles qui la jouxtent, une analyse des appareillages de brique peut s'avérer intéressante pour clarifier certaines hypothèses. Sur les deux façades M.03.F.01 et M.03/04.F.01, on observe la mise en œuvre de quatre appareillage de brique différents. Les caractéristiques de ces maçonneries sont reprises ci-dessous et illustrées dans les FIGURES 144 et 145 ci-contre.

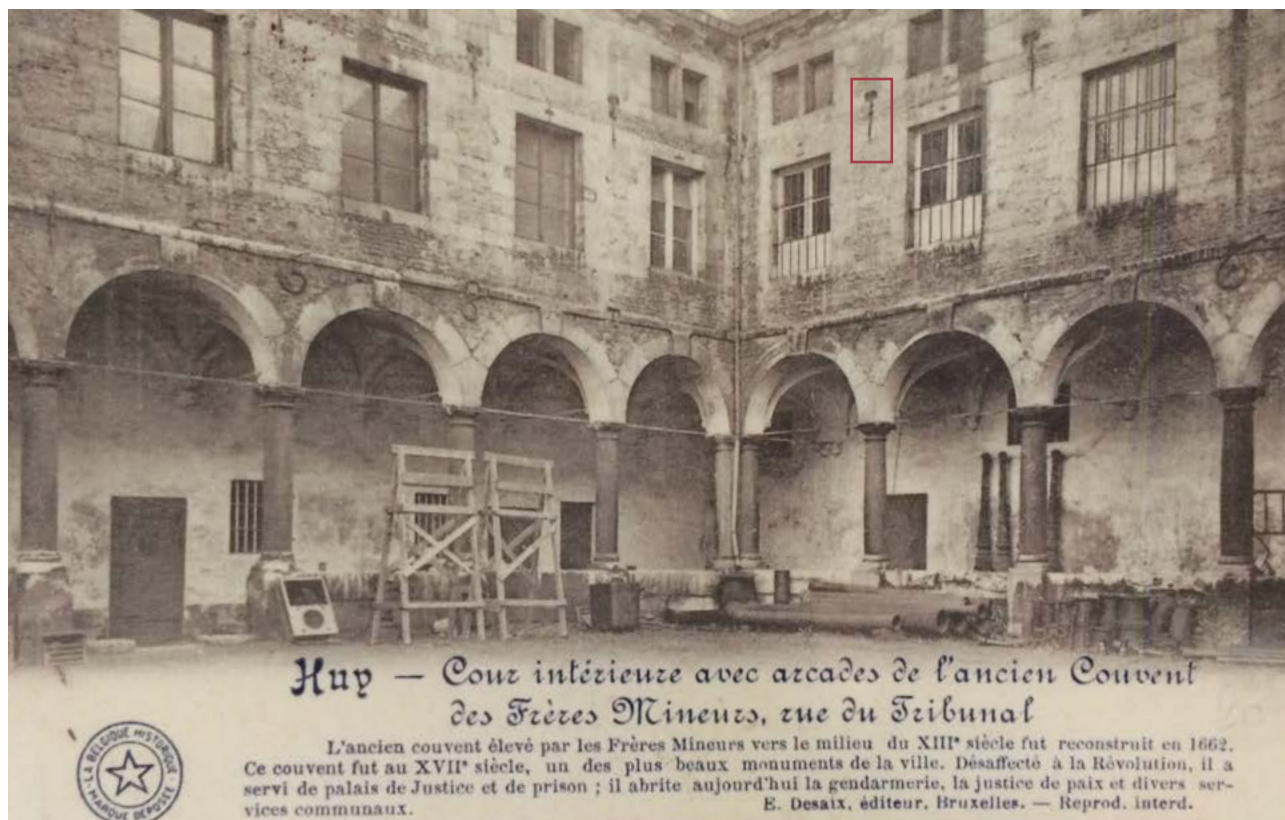
FIGURE 137 Carte postale non datée présentant une photo de l'angle sud-est du cloître prise avant la restauration du début XX^e siècle.
Dans le cadre, une ancre de type 5 est repérée, plus tard remplacée par une ancre de type 9.
Consultée au musée communal, Huy.

Enfin, on retrouve l'ancre n°9 une seule fois, au couvrant de l'étage dans l'angle sud-est du cloître. L'élément n'est pas décoratif et a dû être placé dans un but purement fonctionnel. La carte postale de la FIGURE 147 ci-contre confirme notre hypothèse, une ancre n°5 étant encore en place à ce moment-là.

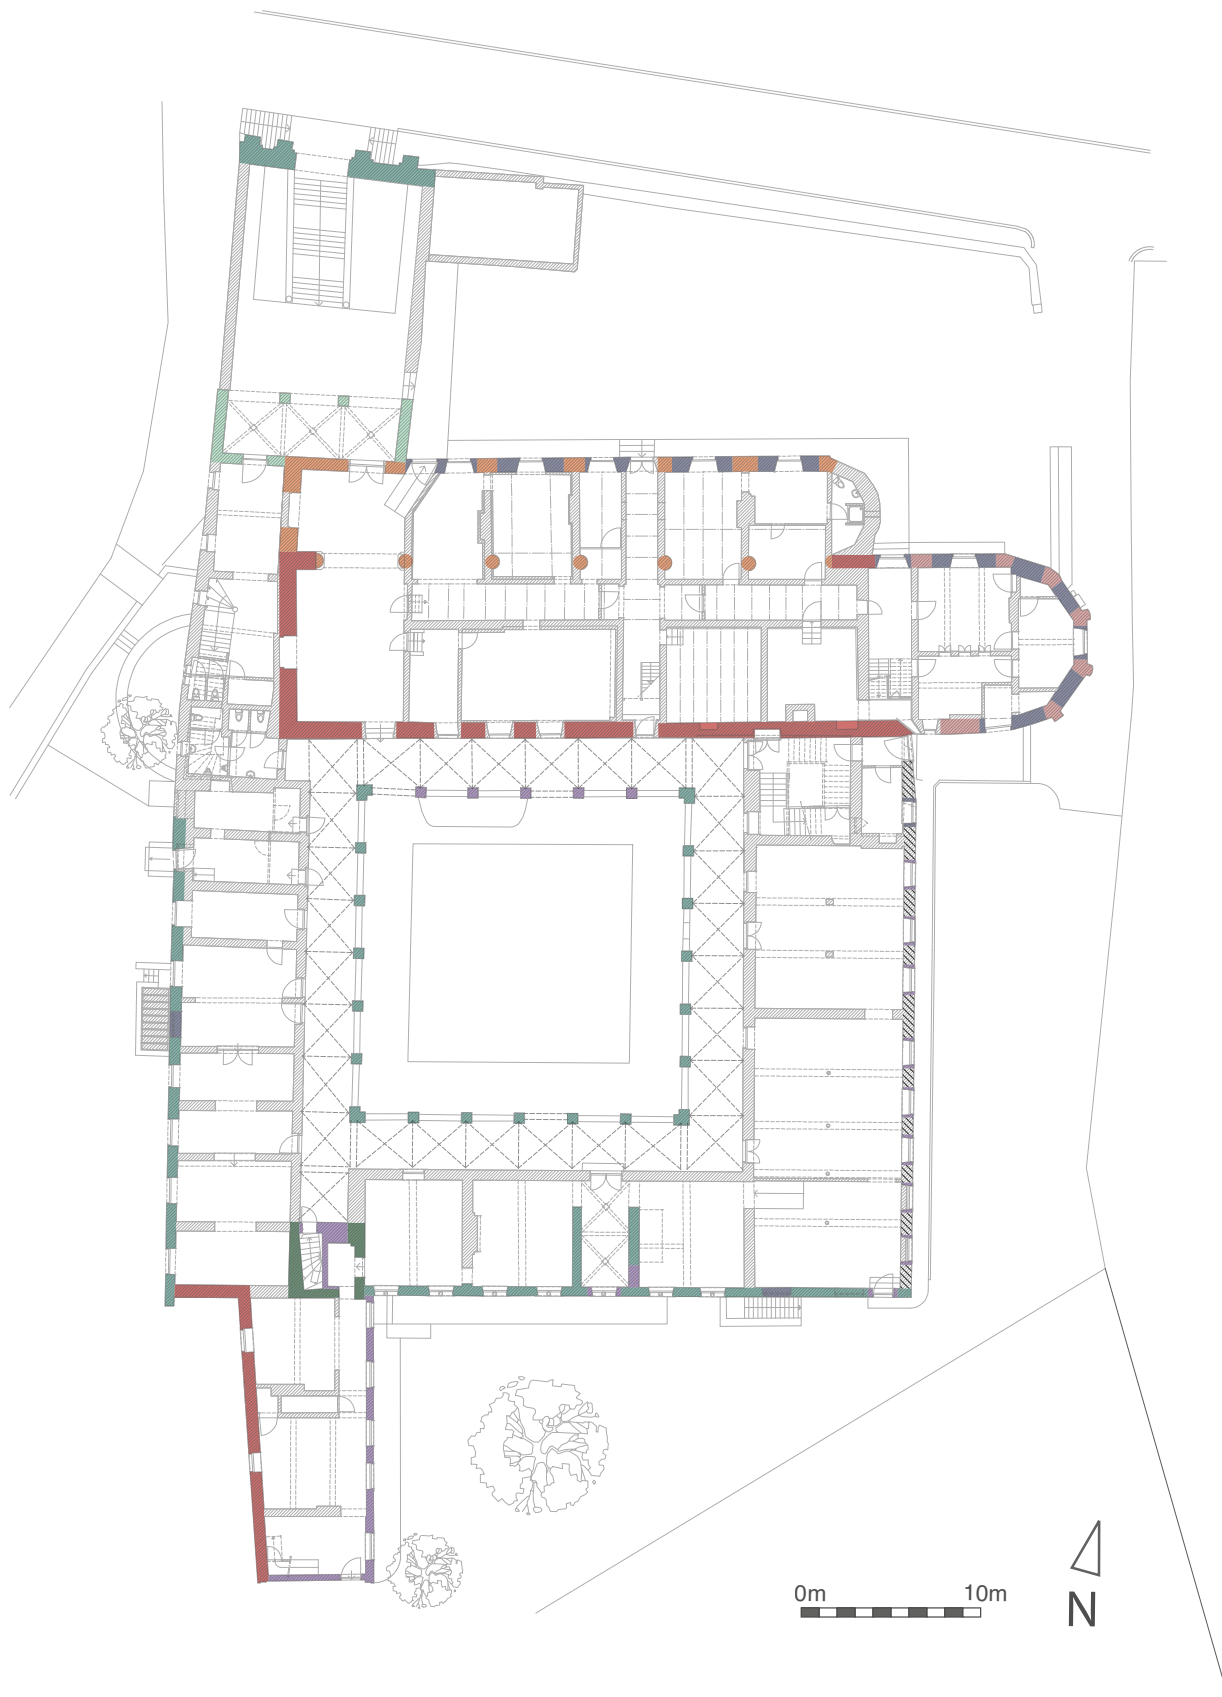
FIGURE 156 Plan du rez-de-chaussée de l'ancien couvent - proposition de plan chronologique.
Relevé et plans : bureau Ciplat sa, M. Vanel - Infographie et proposition : M. Vanel

Pour résumer nos trouvailles, ainsi que celles rapportées par les études passées, nous faisons ici l'exercice de proposer un plan chronologique (FIGURE 156). Le plan fourni ci-contre résulte des connaissances acquises au fil de ce travail mais également des nombreuses hypothèses qui ont été formulées précédemment. En conséquence, nous avertissons d'ores et déjà le lecteur, le futur auteur de projet et les archéologues qui se pencheront sur le sujet, du caractère peu certain de ce document.

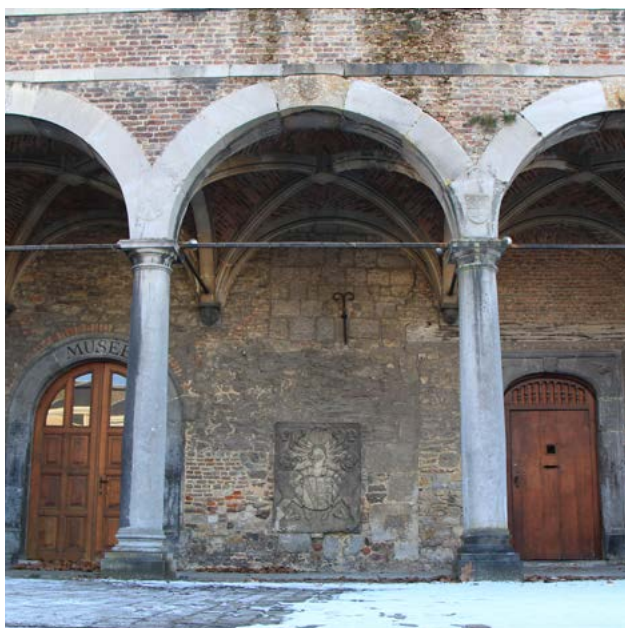
FIGURE 158 Partie du mur goutterau de l'église abritée par le portique d'entrée de l'ancien couvent.
Photographie : M.Vanel, février 2021.

Concernant les élévations extérieures de l'église, il conviendrait de réaliser un relevé de grande envergure des anciennes baies ogivales visibles sur le gouttereau nord. Un relevé photogrammétrique serait par exemple pertinent. En complément, un relevé de la partie du mur gouttereau abritée par le portique serait nécessaire. On observe effectivement de nombreux matériaux et coutures à cet endroit (FIGURE 158). De plus, il constitue certainement l'entrée historique du couvent. C'est donc une zone à ne pas négliger.

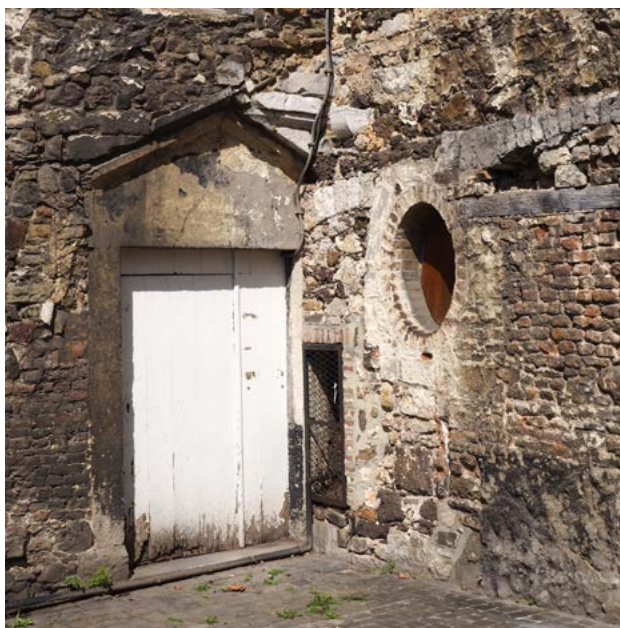
FIGURE 159 Articulation nord-est du couvent, entre l'aile orientale et le chœur de l'église où devait se situer la sacristie.
Photographie : M.Vanel, juillet 2020.

Nous savons que l'ancienne sacristie du couvent se trouvait connectée à cette articulation nord-est, entre l'église et la salle capitulaire. Cet angle constitue donc une zone clef à analyser sous toutes ces coutures (et il y en a beaucoup !) pour une meilleure compréhension de l'histoire du couvent (FIGURE 159).

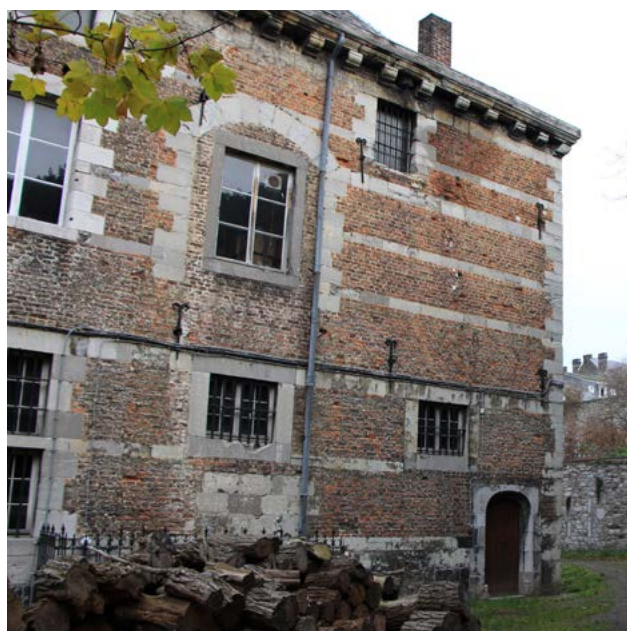
FIGURE 160 Articulation sud-est du couvent, l'élévation méridionale présente une étrange baie ainsi qu'une couture entre différentes maçonneries, probablement la trace d'un phasage de construction. Photographie : M.Vanel, décembre 2020.

Le premier élément qui nous surprend en observant cet angle de l'ancien couvent sont les restes d'une grande baie (FIGURE 160). A

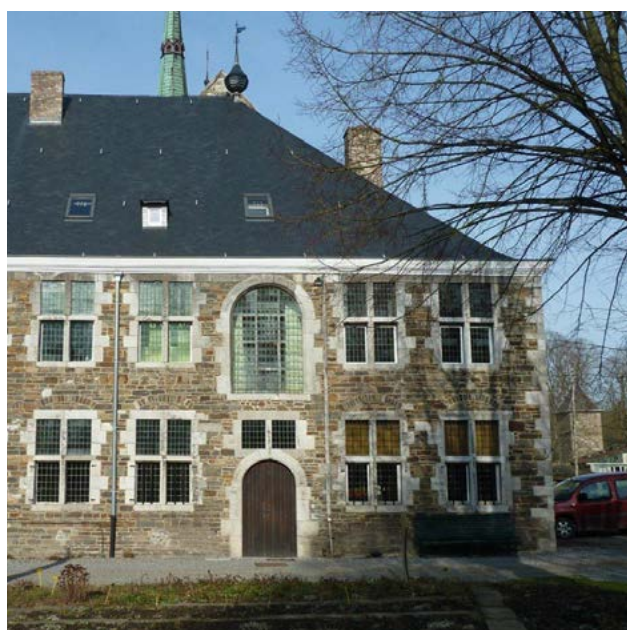
FIGURE 161 Abbaye de Val-Dieu, l'élévation de l'aile méridionale présente une grande baie comparable à celle de Huy. Photographie : X. Tonon

l'abbaye de Val-Dieu, on observe une fenêtre comparable, typique de l'éclairage des dortoirs au XVII^e siècle ou de celui de l'extrémité d'un couloir (FIGURE 161).

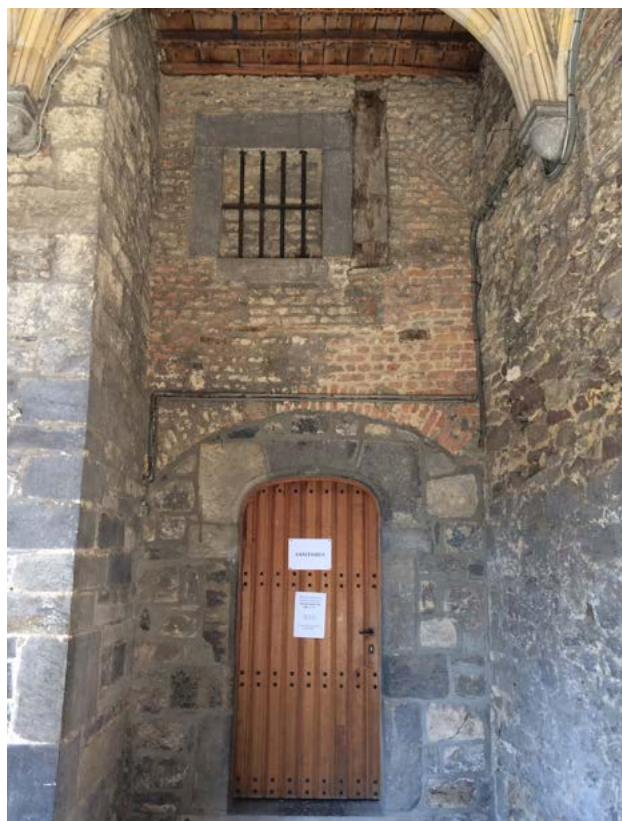
FIGURE 162 A l'articulation nord-ouest du couvent, la galerie présente une excroissance qu'il serait intéressant d'étudier pour connaître le processus d'entrée de l'ancien couvent.
Photographie : M.Vanel, septembre 2020.
