# **Enquête sur l'accessibilité de centres sportifs en Fédération Wallonie-Bruxelles pour les personnes à mobilité réduite**

Auteur : François DE RADIGUES

Année académique 2023-2024

Master en sciences de la motricité, orientation générale [120.0] – MOTR2M

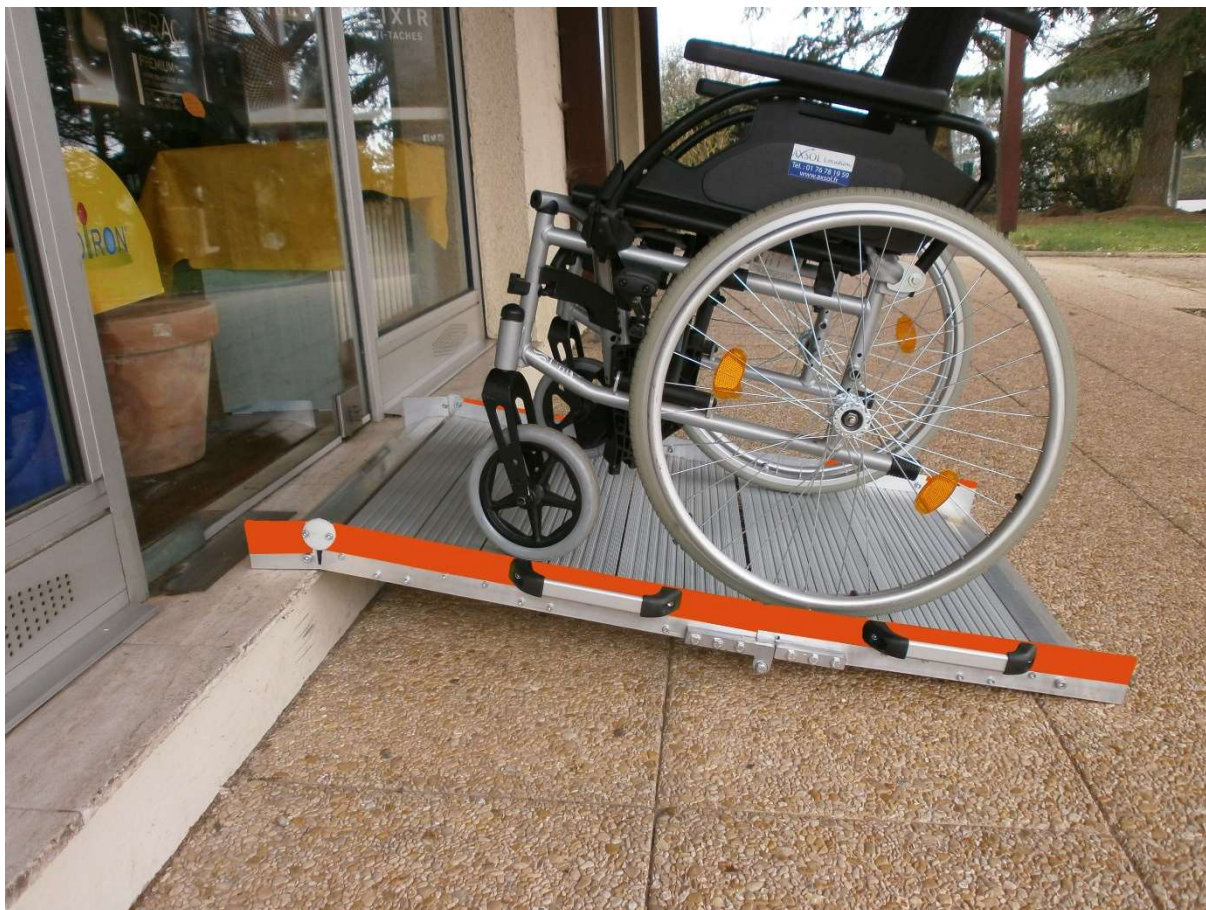
**FIGURE 1 : EXEMPLE DE RAMPE DONNANT IMMÉDIATEMENT SUR LA PORTE D'ENTRÉE**
